# Vestre Spindsvei 674

# Landlig beliggende enebolig på usjenert tomt med dobbel garasje.

# Tilstandsrapport

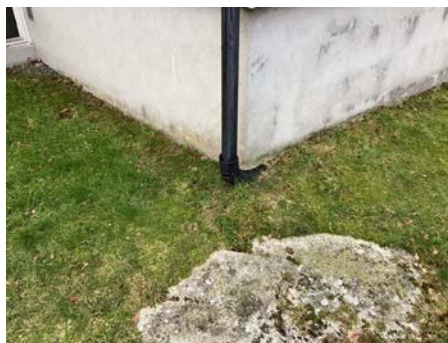
Nedløpsrør er ikke koblet til

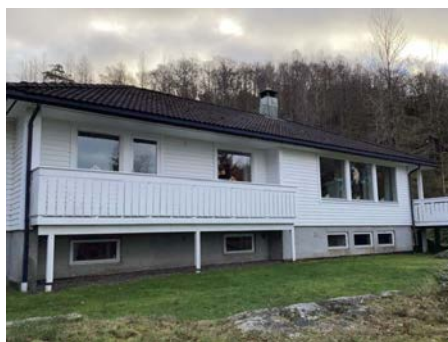
- Det mangler snøfangere på hele eller deler av taket, noe som var krav på byggemeldingstidspunktet.
- Det er avvik:

Byggeforskrift 1985: Kap. 45 Tak, takrenner og nedfallsrør.  
"Hvor det er fare for at snøras og isras kan medføre skade, skal taket ha snøfanger e.l." Tak med glatt overflate, som takplater eller glatt takstein, er det krav til snøfangere uansett.

Skader i nedløpsrør

Taket har ikke snøfangere

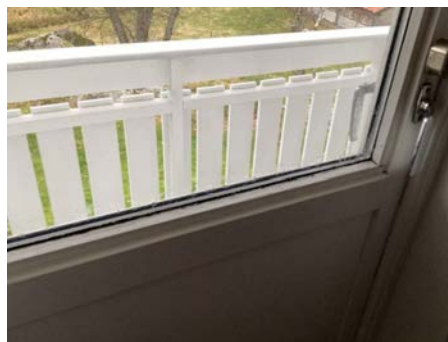
- Kondensering på enkelte glass har medført fuktskader i treverk som kan medføre utskiftningsbehov av enkelte dører.
- Det bør gjøres tiltak for å bedre ventilering av rommet.

Kondensering på balkongdør

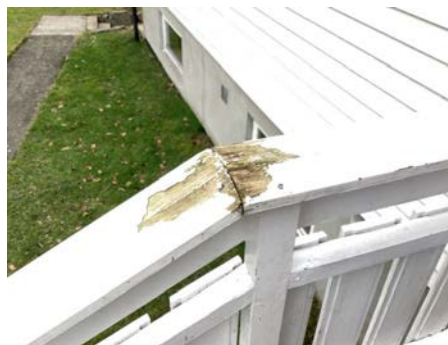
- Det er avvik:  
Skader på topprekke

Skader på topprekke

- Tiltak:  
Utskiftning av topprekke

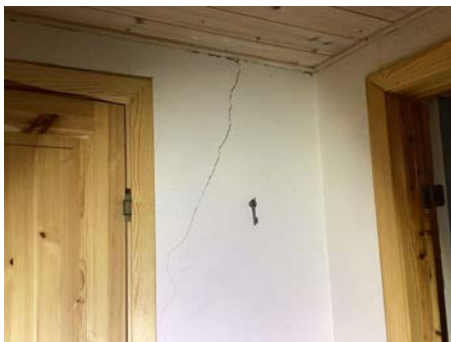
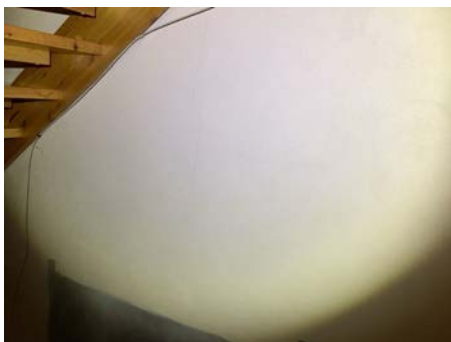
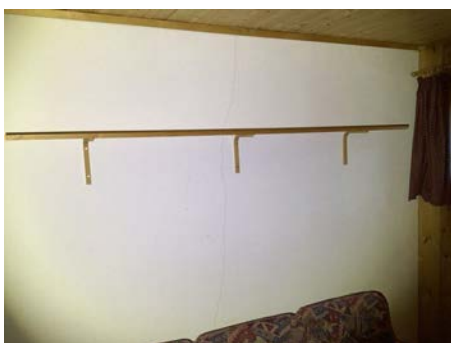
Sprekk i bærevegg i kjeller

Lokal utbedring, tette sprekker og ny overflatebehandling.

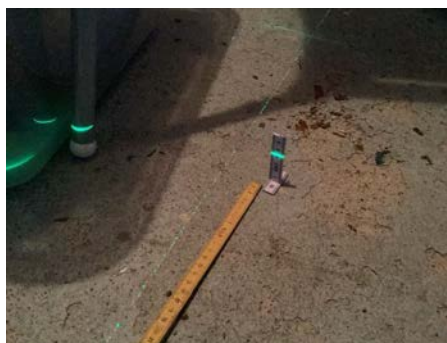
- Målt høydeforskjell på mellom 10 - 20 mm innenfor en lengde på 2 meter. Tilstandsgrad 2 gis med bakgrunn i standardens krav til godkjente måleavvik.

Måling på 2 meter i bod

Et tiltak kan være å flyte gulvet for å jevne ut avviket.

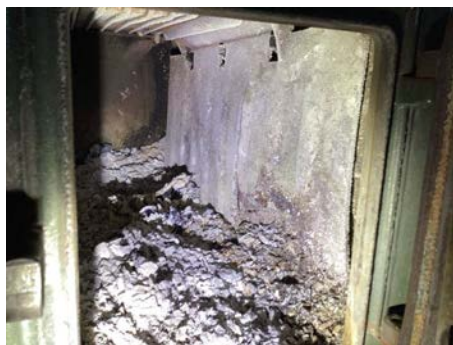
Plater i ovn har skader

Skader på plater i ovn i kjeller

Skifte plater i ovn

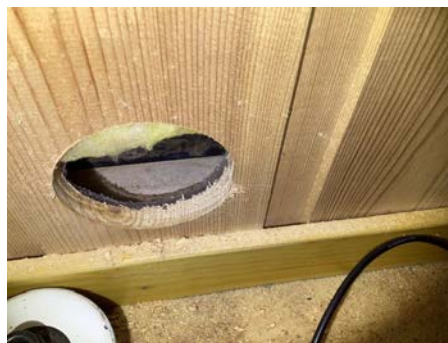
- Det er gjennom målinger påvist høyt fuktnivå i trevegger i underetg./kjeller, det er derfor ikke foretatt hulltaking

Ikke observert råteskade ved hulltaking

- Ytterligere undersøkelser må foretas for å få kartlagt tilstanden og omfanget på eventuelle skader.

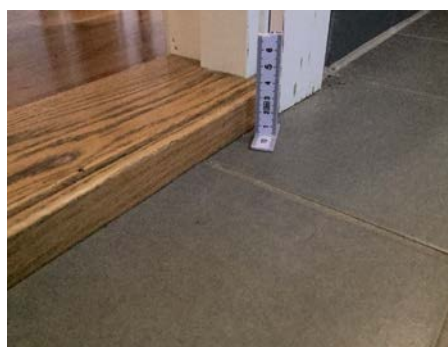
- Det er påvist at høydeforskjell fra topp slukrist til gulv/synlig topp membran ved dørterskel er mindre enn 25 mm.
- Det er påvist avvik i fallforhold til sluk i forhold til krav i forskrift på byggetidspunktet.

Måling ved terskel

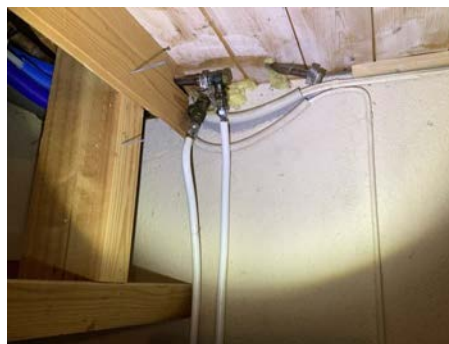
- Tidspunkt for utskiftning av vannledninger nærmer seg.
- Det er ikke behov for utbedringstiltak siden anlegget fungerer i dag, men ut ifra alder kan skader plutselig oppstå på eldre anlegg.

Kobberrør fra byggeår

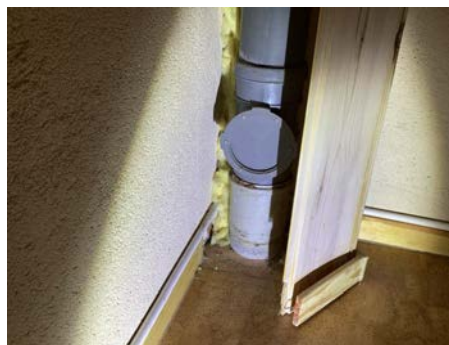
- Det er ikke behov for utbedringstiltak siden anlegget fungerer i dag, men ut ifra alder kan skader plutselig oppstå på eldre anlegg.
- I forbindelse med oppgradering av våtrom vil det være naturlig med utskiftning av rør.

Stakeluke

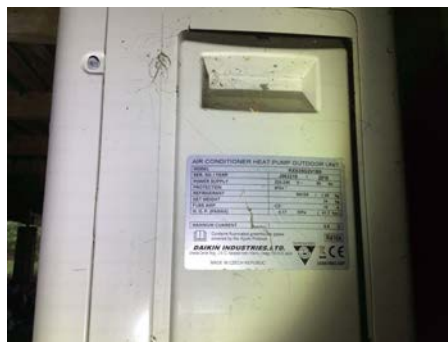
- Det er ikke behov for utbedringstiltak siden varmesentralen fungerer i dag, men ut ifra alder kan skader plutselig oppstå på eldre anlegg.

Varmepumpe fra 2011

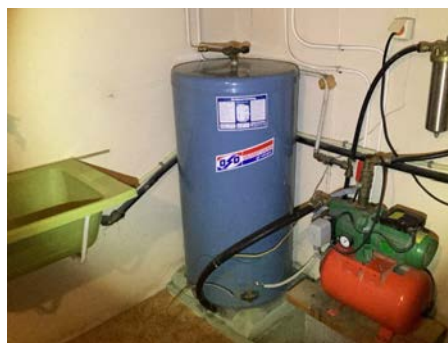
- Det er ikke behov for utbedringstiltak siden tanken fungerer i dag, men ut ifra alder kan skader plutselig oppstå på eldre tanker.

Varmtvannstank

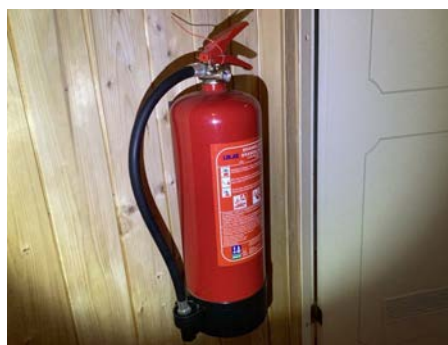
1. Er det mangler for brannslukningsutstyr i boligen iht. forskriftskrav på søknadstidspunktet, men minst Byggeforskrift 1985?  
**Ja**
2. Er det skader på brannslukkingsutstyr eller er apparatet eldre enn 10 år?  
**Ja**
3. Er det mangler på røykvarsler i boligen iht. forskriftskrav på søknadstidspunktet, men minst Byggeforskrift 1985?  
**Nei**
4. Er det skader på røykvarslere?  
**Nei**

Eldre enn 10 år
