# Stølevegen 27

Øvrebø – Vennesla

# Tilstandsrapport

## FRITIDSBOLIG

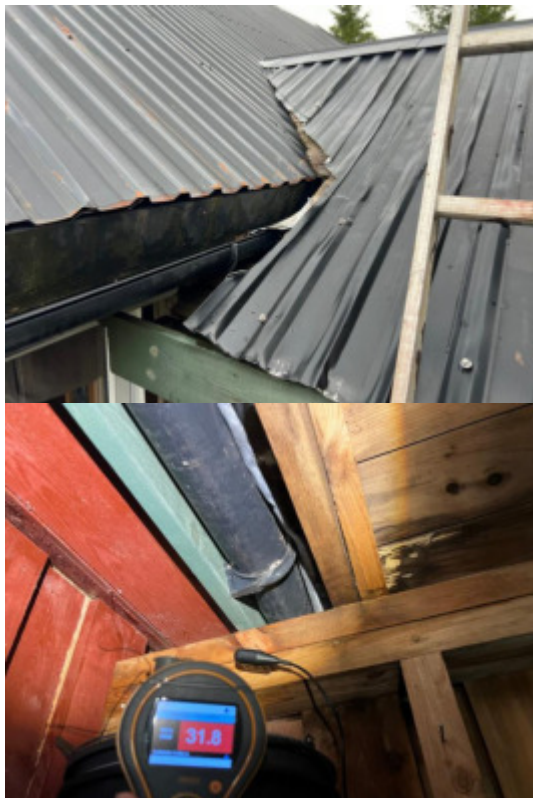
TG 3

Taktekkingen er av stål/aluminiumsplater. Taket er besiktiget fra takfot i stige.

- Det er påvist skader eller avvik på selve taktekkingen.

Taktekking på bod inn mot bolig er ikke fagmessig utført inn mot vegg og i gradrenner. Det er synlige fuktmerker og påvist fukt i konstruksjon over skadegrense. Det er stedvis råte i takbord.

- Det anbefales at tekking og undertak skiftes ut. Det må etableres tette overganger med beslag inn mot tak på hovedtak og inn mot vegg mot bod. Konstruksjon i dag utgjør risiko for videre inntrenging av vann og påfølgende fuktskader. Om dette ikke utbedres er det fare for fuktskader som råte- og insektskader.

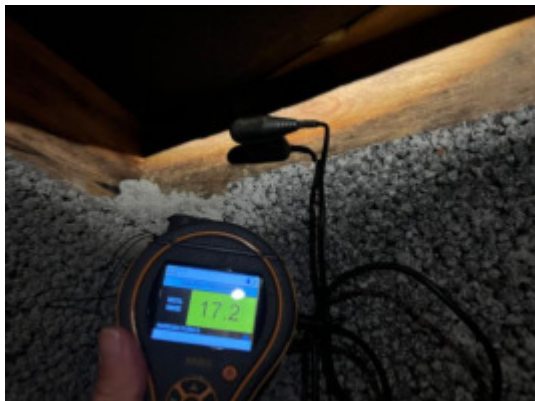
TG 2

Bygningen har krypkjeller under trebjelkelag og stubbegulv. Tilkomst fra luke i gulv i stue.

- Det er ikke tilfredsstillende ventilering av krypkjeller.

Det er synlig fukt i murgulv og murvegg. Det er fuktmerker på treverk og målt fukt i trevirke like under skadegrense på 18 %.

- Det anbefales nærmere undersøkelse over tid, tiltak anbefales i henhold til resultat. Dette for å redusere risiko for fuktskader som for eksempel råte- og insektskader.
