Ytre vei 76

Tvedestrand

Tilstandsrapport

Befaringsdato: 07.08.2024

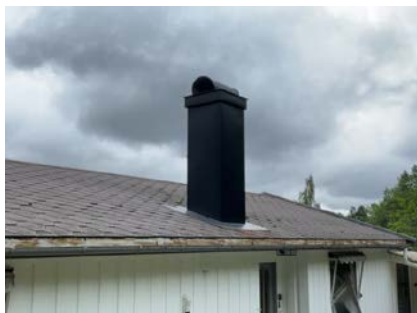
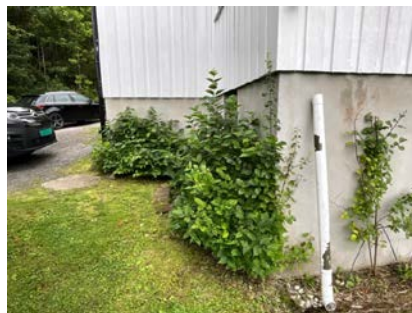
TE1 Pipebeslag av nyere dato

Nyere heldekkende pipebeslag av plastbelagt stål.

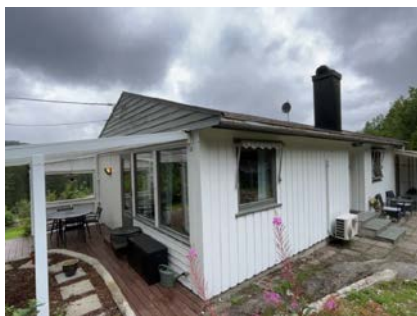
TG 2 Takkonstruksjon/Loft

Punktet må sees i sammenheng med Taktekkning

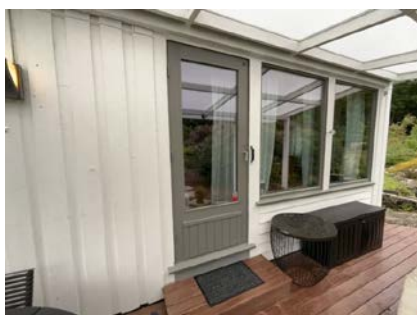
Utvendig > Treterrasse. Oppbyggingen av terrasse/balkong øker faren for skjulte skader i konstruksjonene. Terrassen ligger i nær / umiddelbar tilknytning til terreng og utsettes for ekstra fuktbelastning.

TG 2 Treterrasse

Nyere treterrasse i tilknytning til stue.
Begrenset vurderingsgrunnlag som følge av lav høyde til terreng.

Det er ikke registrert behov for umiddelbare tiltak, ut over normalt løpende overflatevedlikehold.

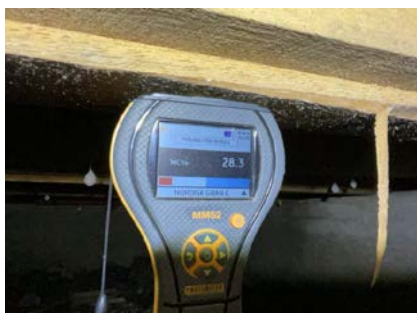
Innvendig > Kryp kjeller. Det er ikke tilfredsstillende ventilering av kryp kjeller. Det er påvist skader på konstruksjoner i kryp kjeller som er forårsaket av råte eller sopp. Det er stedvis påvist fuktnivå som tilsier at konstruksjonen kan ha fuktskader. Det er begrenset ventilering/luftgjennomstrømning i kryp kjeller. Det er for dårlig terrengfall vekk fra konstruksjonen. Det er manglende fuktsperre på bakken. Det er påvist synlig vann i kryp kjeller eller synlige tegn på innsig av vann i kryp kjeller. Kryp kjelleren har kondensutfordringer. Kryp kjelleren har risiko for ytterligere skadepotensiale. Det er påvist råteskader i tregulvet, i den tilbygde boden. Det ble målt mellom 28% vektprosent i kontrollerte deler av skillekonstruksjonen. Her skal bemerkes at fibermetningspunktet for nåletré er 28% vektprosent.

Kryprom - Fuktmåling - Skadelig høyt trefuktinnhold i skillekonstruksjon mot kreprommet.

Anbefaler å ettermontere rotoravfukteranlegg i kombinasjon med plast mot grunnen og avstengning av lufterventiler som forebyggende tiltak mot kondensering og fuktbelastning i krepromskonstruksjoner.

Kostnadsestimat: 100 000 - 300 000

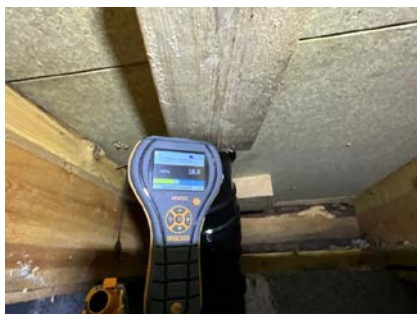
Våtrom > Hovedetasje > Bad/vaskerom > Tilliggende konstruksjoner våtrom. Våt-soner er utført med overflater som ikke er egnet for direkte vannsprut og skillekonstruksjonen ligger over kryprom som tidvis er utsatt for kondensfukt.

Fuktmåling - Skillekonstruksjon ved avløpsinstallasjoner fra baderom - Noe høyt trefukttinnhold / vektprosent i konstruksjonen, forårsaket av kondensutfordringer.

Anbefaler varsom bruk for å unngå unøddig fuktbelastning mot overflater som ikke er utført med vanntette sjikt. Viser for øvrig til kommentarfeltet: Kryp Kjeller

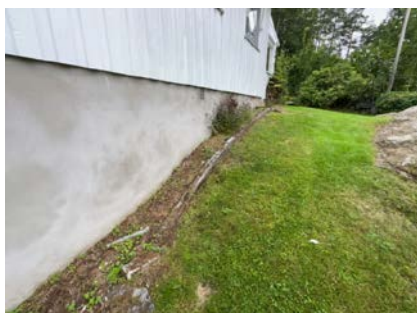
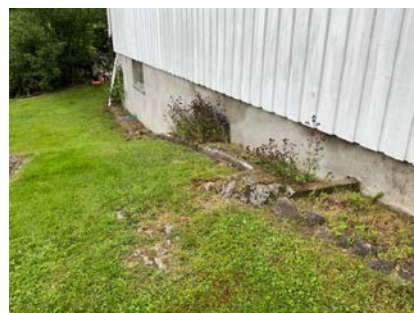
Tomteforhold > Forstøtningsmurer. Det er påvist mindre sprekker og/eller skjevheter i muren. Det ble registrert vertikalsprekker i murverket.

TE 2 Forstøtningsmurer

Hagemurer i betong og betongstein av nyere dato.

- Lokal utbedring må utføres.

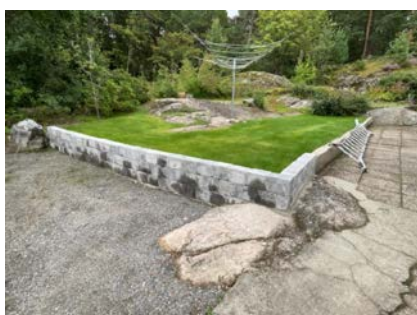
TE 3 Terrengforhold

Tomten er opparbeidet i skrånende kupert fjellterreng med tilbakefylte masser mot grunnmuren.

Terrengforholdene må holdes under oppsikt. Eventuelle tiltak må vurderes i forhold til overvannstilsig i nedbørsperioder og perioder med overganger mellom frost og snøsmelting. Eventuelle tiltak må sees i sammenheng med utbedringer i krypprommet, hvor det kan være aktuelt med tilførsel av dreispukk og plast/fuktsperre mot terreng. Videre må det påregnes kommende utbedring av den hellelagte opparbeidelsen.

Kostnadsestimat: 50 000 - 100 000
