# Gamle Songevei 20

# Meget pen og velholdt sveitervilla med utleiedel - Nydelig utsikt ut Galtesund til Lille og Store Torungen

# Tilstandsrapport

📍 Gamle Songevei 20, 4841 ARENDAL

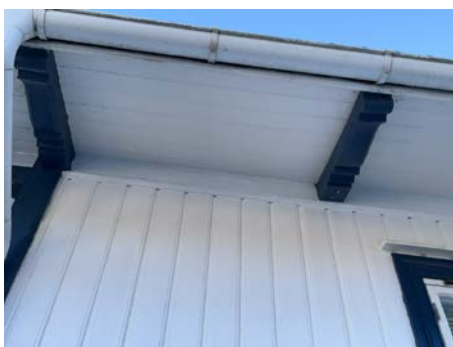
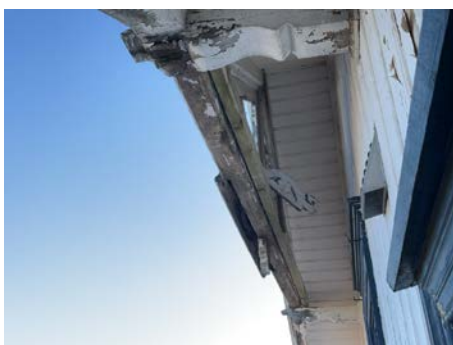
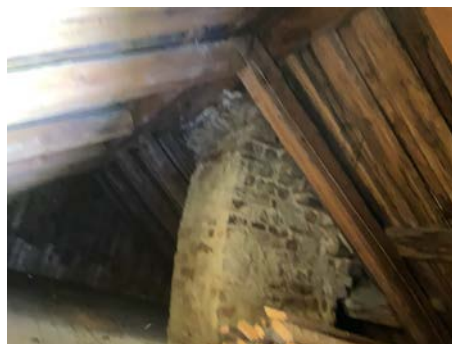
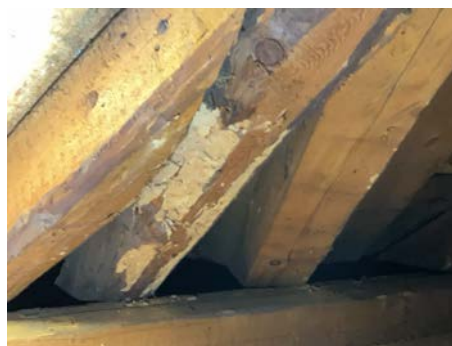
Vurdering av avvik: Det ble registrert områder på takbjelker og gulv på kaldtloft som spor etter skadeinsekt på bjelker og pulverisert spon. Ukjent type insekt. - Det er ikke isolasjon i skråtakhimling i loftsetasje, og noe begrenset mengde med isolasjon i bjelkelag mellom oppvarmet bolig og kaldtloft sammenliknet med hva som anbefales i dag for å unngå unødvendig varmetap. - Det er begrenset lufting av takkonstruksjon. - Østvendt mønekryss (staffasje) har etterslep på vedlikehold, og råteskader. - Taktro har stedvis noe svertesopp. Sannsynlig årsak er varmetap fra oppvarmet rom som kondenserer.

- Tiltak:
  - Anbefaler vider undersøkelse av omfang av skade og type insekt angrep. Skadesanering må påregnes utført.
  - Det bør vurderes å etterisolere loftsetasjen for å unngå varmetap. Om Skråtak etterisoleres må det påsees at lufting blir ivaretatt.
  - Utbedring av mønekruss må påregnes.

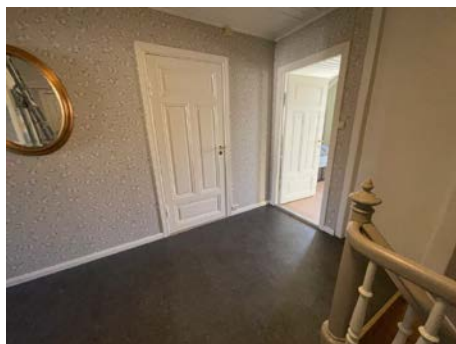
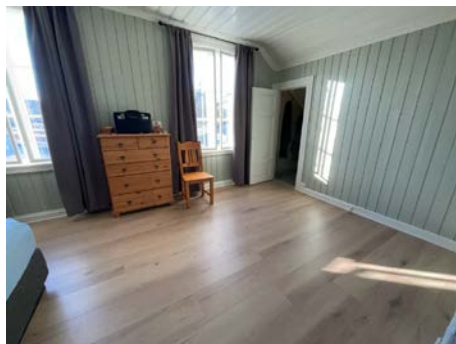
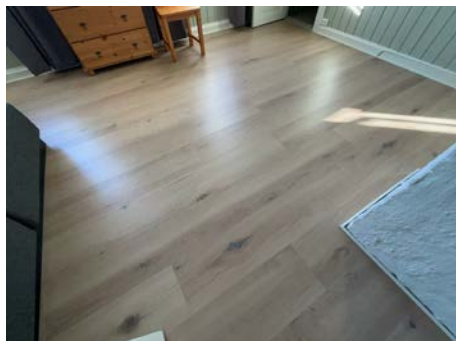
TG 3: - Høydeforskjell målt på 2 m. lengde var stedvis over 20 mm. Dette er avvik som kvalifiserer til tilstandsgrad 3 og gis med bakgrunn i standardens krav til godkjente måleavvik.

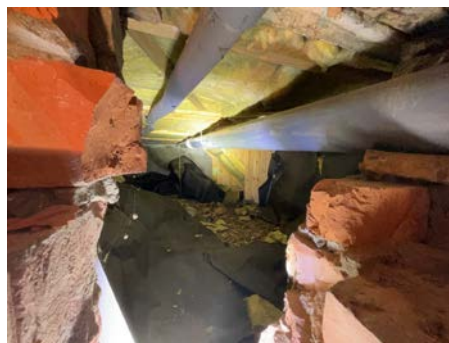
Foto viser muselort e.l. på isolasjon som har falt ned fra himling.

- Tiltak:
- Blindkjellerrom bør ryddes og utbedres.
- Årsak til mus i kjeller bør avdekkes og utbedres. Det kan ikke utelukkes tiltak for utbedring av eventuelle skjulte skader.
- Tiltak mot insekt og sopp må utføres.

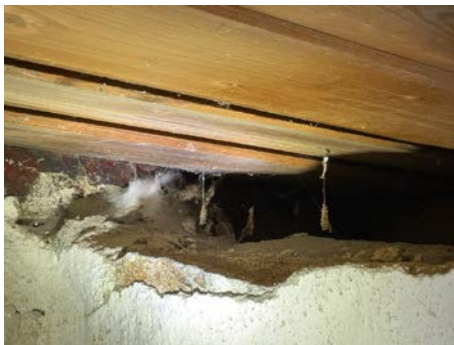
Foto viser insekts kokong og soppdannelse. Indikasjon på fuktig klima.

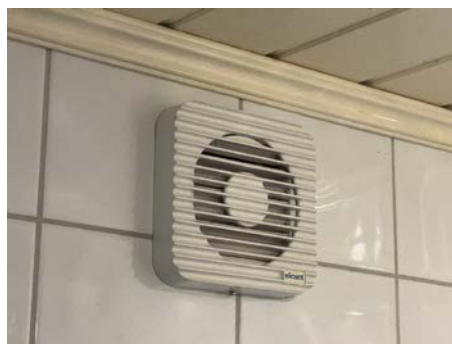
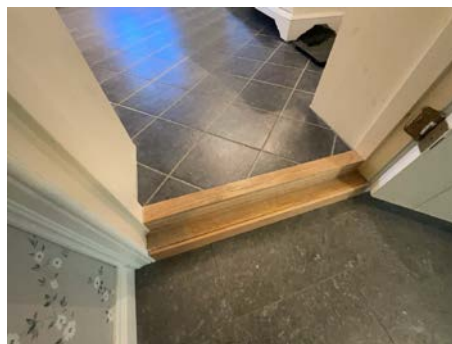
Vurdering av avvik: Rommet mangler tilluftsøsning. Luftutskifting vil derfor ikke fungere som tiltenkt, noe som kan medføre til skader på sikt.

- Tilluftsløsning bør etableres for å lukke avviket.

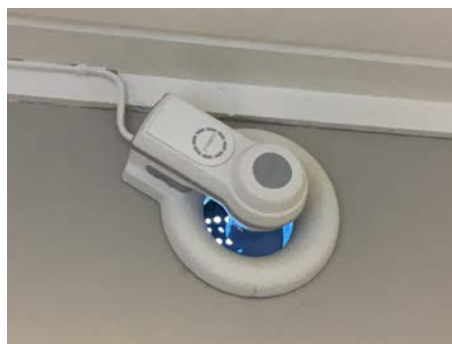
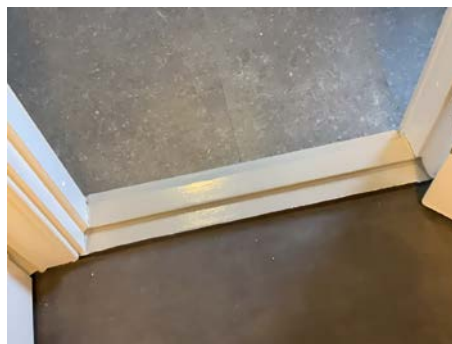
Vurdering av avvik: Rommet mangler tilluftsøsning. Luftutskifting vil derfor ikke fungere som tiltenkt, noe som kan medføre til skader på sikt.

- Tiltak:
- Tilluftsløsning bør etableres for å lukke avviket.

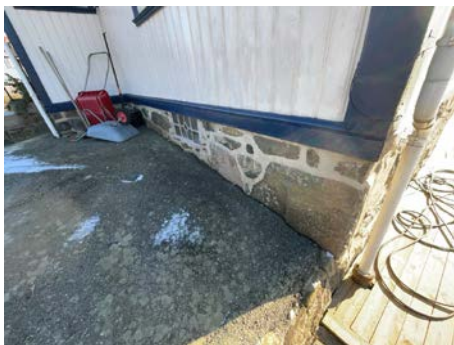
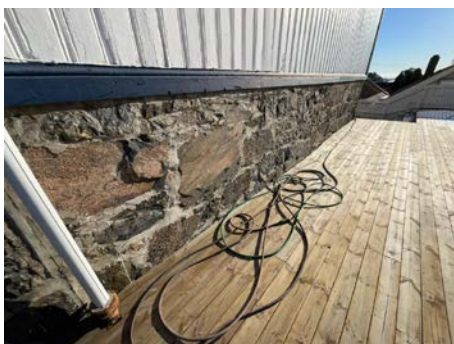
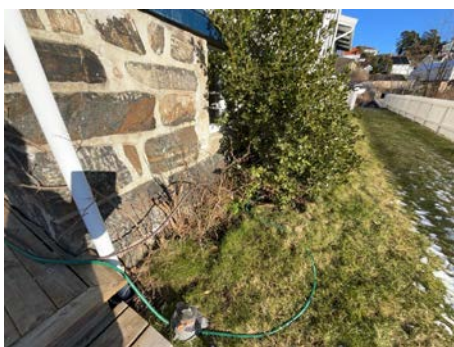
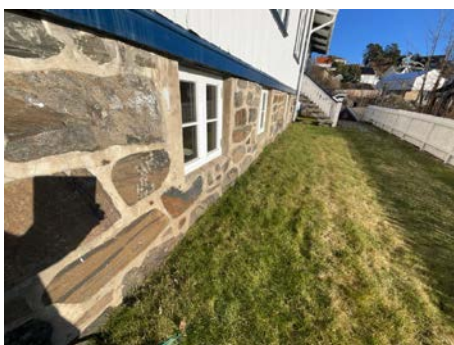
Vurdering av avvik: Deler av takvann føres via nedløp og videre til terreng nær husvegg uten å bli ledet bort. - Det ble registrert noe fuktutslag i kjeller. Dette kan mulig skyldes svakheter ved drenering rundt boligen eller at fjellformasjon/terreng rundt deler av boligen har noe helning innover.

- Det bør ytterligere undersøkes årsak til fuktig klima i kjeller og om dette skyldes feil ved drenering som kan utbedres. Det kan ikke utelukkes at det kreves drenering rundt deler av boligen for å utbedre fuktproblematikk.
