Blåklokkesvingen 37

Tilstandsrapport

Befaringsdato: 19.11.2024

Rapportdato: 26.11.2024

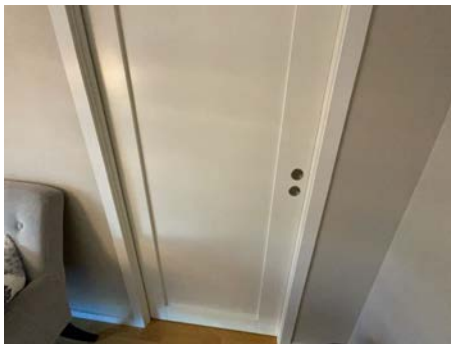
LOFTSETASJE > BAD

- Det er vindu/dør med ikke fuktbestandige materialer i våtsonen (ved vask, dusj, badekar, osv.), løsningen eller byggematerialet er uegnet

- Uegnede materialer må fuktbeskyttes/utskiftes.

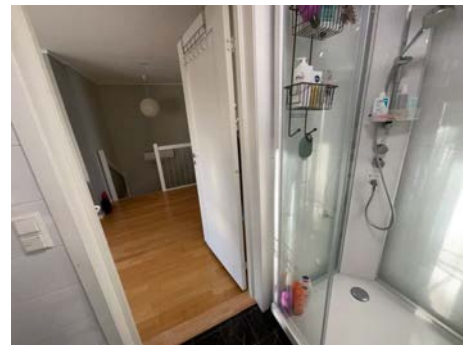
LOFTSETASJE > BAD

- Det er påvist at høydeforskjell fra topp slukrist til gulv/synlig topp membran ved dørterskel er mindre enn 25 mm.
- Det er påvist avvik i fallforhold til sluk i forhold til krav i forskrift på byggetidspunktet.

- Det må foretas utbedring av fallforhold.

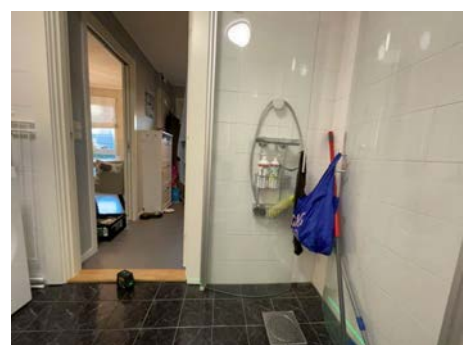
- Det er påvist at høydeforskjell fra topp slukrist til gulv/synlig topp membran ved dørterskel er mindre enn 25 mm.
- Det er påvist avvik i fallforhold til sluk i forhold til krav i forskrift på byggetidspunktet.

- Våtrommet fungerer med dette avviket.
- Det må foretas utbedring av fallforhold.

Vær oppmerksom ved bruk. Gulvet må bygges om for å få riktig fall til sluk. Det vil imidlertid sjelden være økonomisk rasjonelt som et enkeltstående tiltak. Ved en eventuell renovering, påse at badet bygges med riktig fall til sluk.

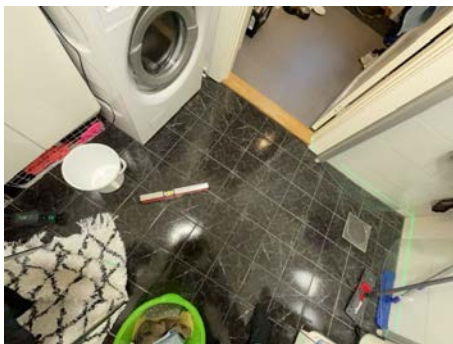
1. ETASJE > BAD/VASKEROM

Besiktelse i sluk viser pakning ligger på utsiden og ikke i sporet på selve sluken, fare for fukt som kommer inn mellom membran og betongsåle.

- Det må foretas utbedring for å unngå fuktskader i konstruksjonen.
