Slettheiveien 18B

Tilstandsrapport

📍 Slettheiveien 18 B, 4626 KRISTIANSAND S

Befaringsdato: 29.08.2024

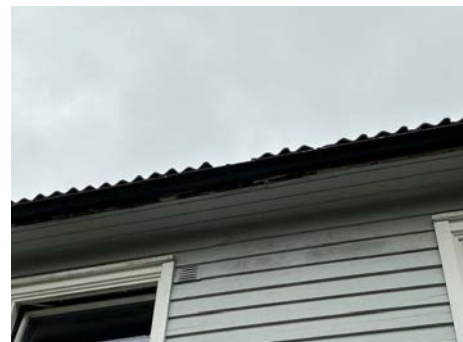
Det er lite lufting bak kledning på eldre boliger, dette kan medføre bakenforliggende avvik som avdekkes ved bytte av kledning eller avvik.

Dårlig treverk bak takrenne ser det ut til.

Ytterligere undersøke bord bak takrenne. Maling etc. Utskiftninger fremtid påregnes.

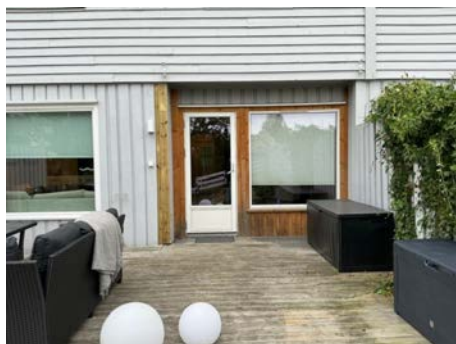
Trenger maling.

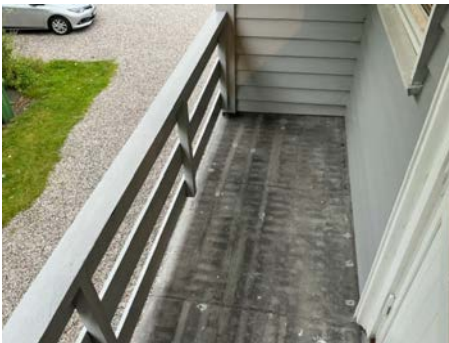
Eldre tekking og horisontale spiler oppe.

Oppsyn gjerde/ytterligere vedlikehold. Generelt vedlikehold terrassebord. Rekkverk oppe bør behovsvurderes om endres og tekkingen holdes under godt oppsyn/fremtidig bytte.

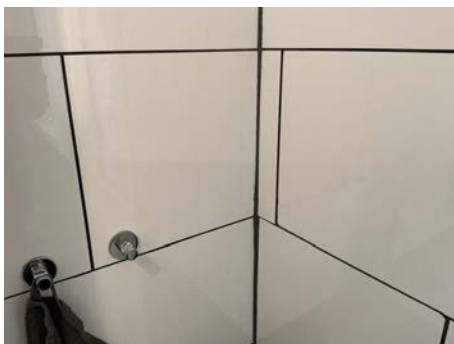
Ufagmessig utførelse.

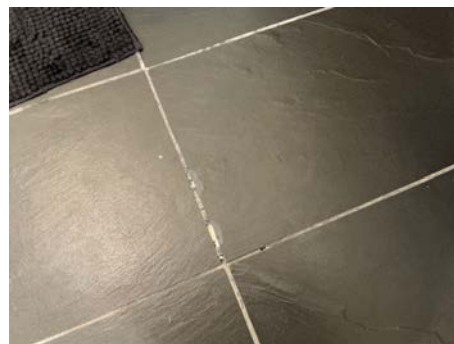
Hulrom under flis medfører noe manglende fug og knast.

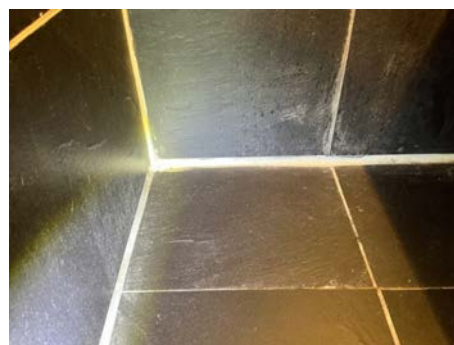
Ufagmessig flislegging synlig. På overgang gulv og vegg.

Vurdere ytterligere. Anbefales modernisering. Om det ikke er membranløsning så bør rommet vurderes modernisert til bedre løsninger og fuksikring.

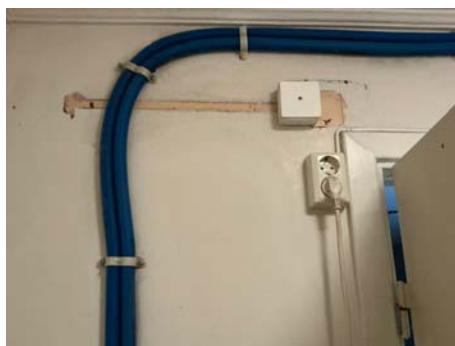
Kravet om fasttilkobling har ikke tilbakevirkende kraft, men det anbefales.

Man ønsker ikke beredere tilkoblet i stikkontakt.
