Slettheiveien 18B

Tilstandsrapport

📍 Slettheiveien 18 B, 4626 KRISTIANSAND S

Befaringsdato: 29.08.2024

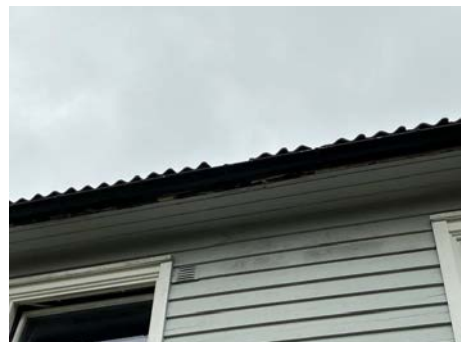
Det er lite lufting bak kledning på eldre boliger, dette kan medføre bakenforliggende avvik som avdekkes ved bytte av kledning eller avvik.

Dårlig treverk bak takrenne ser det ut til.

Ytterligere undersøke bord bak takrenne. Maling etc. Utskiftninger fremtid påregnes.

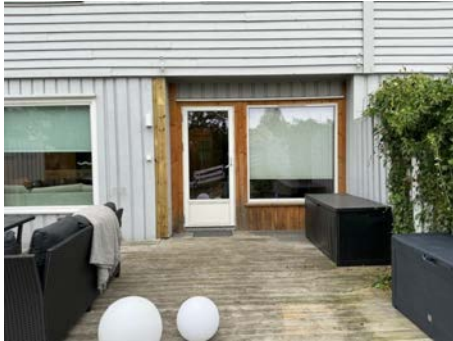
Trenger maling.

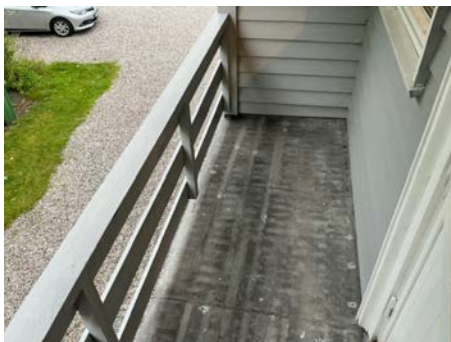
Eldre tekking og horisontale spiler oppe.

Oppsyn gjerde/ytterligere vedlikehold. Generelt vedlikehold terrassebord. Rekkverk oppe bør behovsvurderes om endres og tekkingen holdes under godt oppsyn/fremtidig bytte.

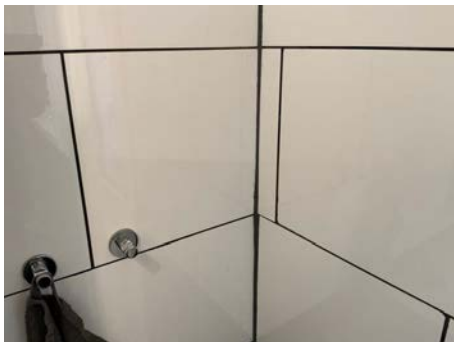
Ufagmessig utførelse.

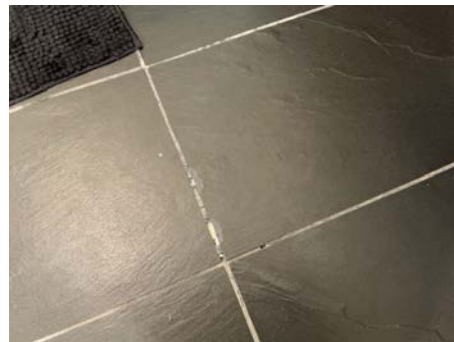
Hulrom under flis medfører noe manglende fug og knast.

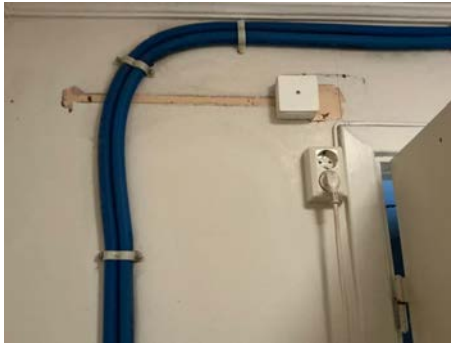
Man ønsker ikke beredere tilkoblet i stikkontakt.

Kravet om fasttilkobling har ikke tilbakevirkende kraft, men det anbefales.
