Fjellvegen 3

Byglandsfjord

Befaringsdato: 19.12.2023

Rapportdato: 10.01.2024

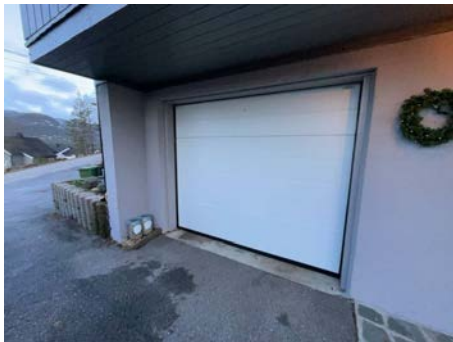
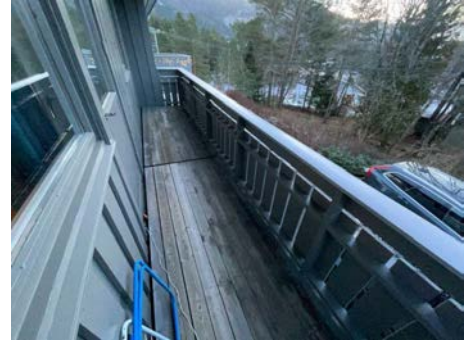
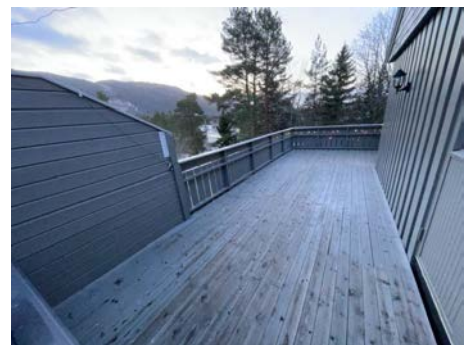
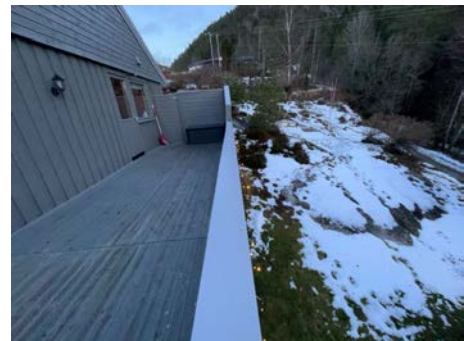
Foto viser noe skjevheter/bøy mellom rekkverk og skillevegg.

- Det er avvik:
 - Det ble registrert noe skjevheter, mulig grunnet sig på sydøstlig hjørne av veranda, samt antydning til noe skjev levegg.
 - Rekkverk er noe for lavt ihht. dagens regelverk.
 - Over halvparten av forventet levetid er utgått på bjelkelag, tett dekke og terrassebord på luftbalkong.

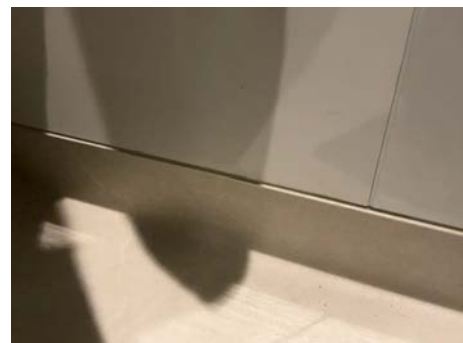
Foto viser fuget spor mellom plate og bunnskinne.

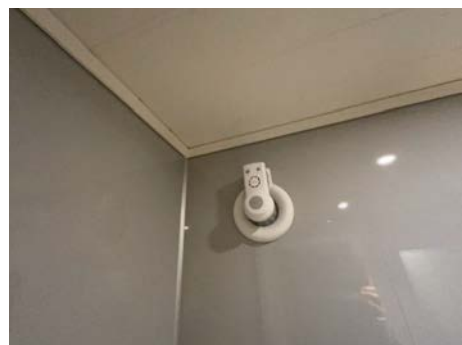
- Rommet mangler tilluftsløsning. Luftutskifting vil derfor ikke fungere som tiltenkt, noe som kan medføre til skader på sikt.

- Tilluftsløsning bør etableres for å lukke avviket.

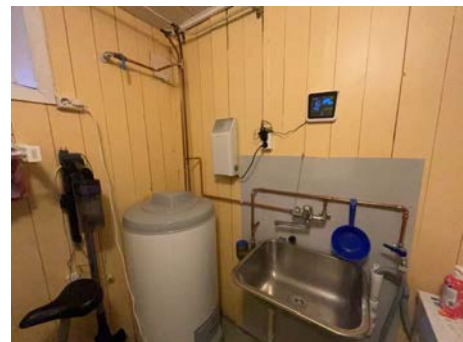
Deler av kobberrør er av nyere dato på vaskerom.
