# Nils Fidjeland's vei 21

**Nils Fidjelands vei 21, 4628  
KRISTIANSAND S**

# gnr. 151, bnr. 2408

Befaringsdato: 08.10.2024

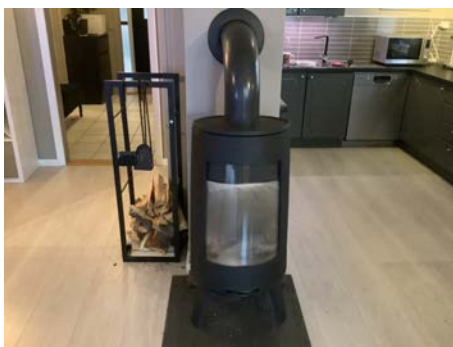
Sprekk i ildstein, utskifting bør beregnes.

- Ildfast stein har sprekker.

- Ildfast stein bør skiftes ut/repareres.

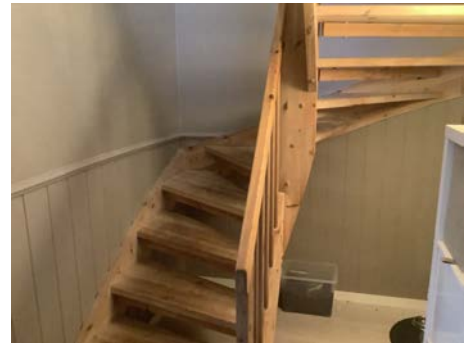
## TG 2 Innvendige trapper

Åpen trapp, rekkverk er iht. krav.

- Håndløper må monteres på vegg for å tilfredsstille krav på byggetidspunktet.

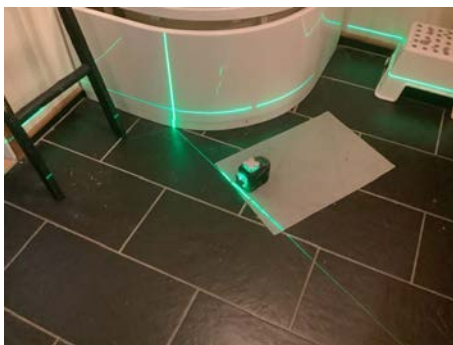
Hulrom og sprekke gulvfliser i vindfang.

Skade i furugulv i stue i 2. etasje.

- Det er påvist at høydeforskjell fra topp slukrist til gulv/synlig topp membran ved dørterskel er mindre enn 25 mm.
- Det er påvist avvik i fallforhold til sluk i forhold til krav i forskrift på byggetidspunktet.

- Det må foretas utbedring av fallforhold.

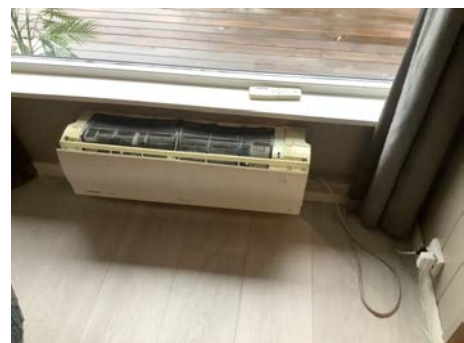
Innerdel i stue.

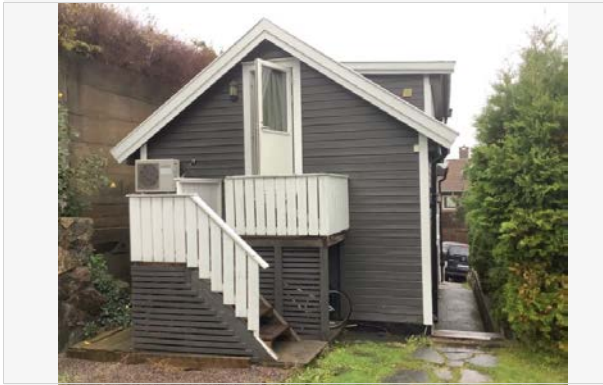
Garasje trenger vedlikehold.

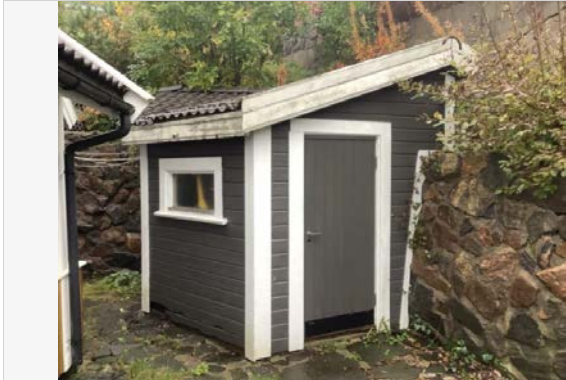
Bod holder en svært enkel standard og har lekkasje i tak og rommet er generelt fuktig da det er fukttilsig ved fjell.
