Mathølvegen 3

Tilstandsrapport

# gnr. 35, bnr. 1, fnr. 65

Befaringsdato: 14.06.2024

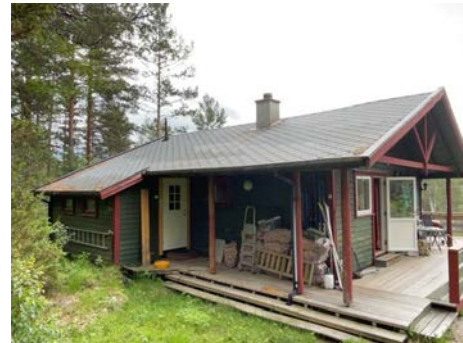
Taktekking

- Det er avvik:
 - Mer enn halvparten av forventet brukstid er oppbrukt på undertak.
 - En del slitasje og avflassing av maling på vannbord, vindskier og undertak registrert, samt synlige stifter/spiker på undersiden av takbord.

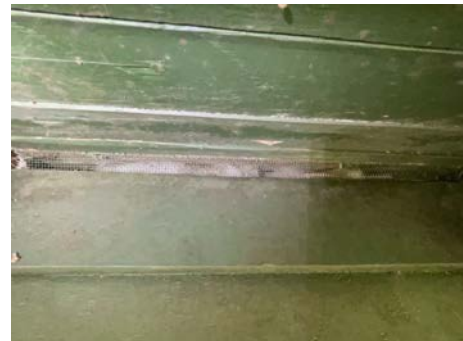
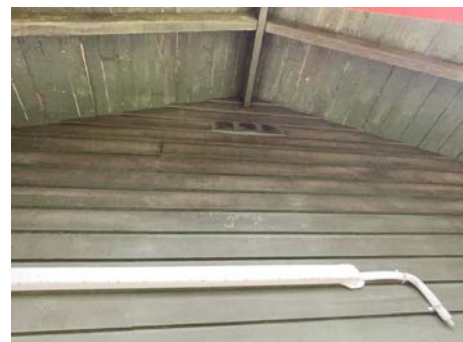
📍 TG 2 Takkonstruksjon/Loft

Noe utett i overgangen mellom vindtetting på tak, vegg og taksperrer, synlig isolasjon. Lufttilførselen er stedvis noe redusert der isolasjon presser mot takbord. Se bilde. Åpen takkonstruksjon ved åpning opp til hems. Hele takkonstruksjonen er gjenbygget. Det er ingen mulighet til vurdering utover alder og observasjoner fra underliggende etg. Risiko for skjulte avvik.

- Hele takkonstruksjonen er gjenbygget. Det er ingen mulighet til vurdering utover alder og observasjoner fra underliggende etg. Risiko for skjulte avvik.

Det ble for øvrig ikke registrert indikasjon på fukt som indikasjon på kondens innvendig i takhimlingen på befaringsdagen, heller ikke vesentlige skjevheter i konstruksjon, men takhimlingen var noe åpnet mot hems og undertaket her er noe misfarget.

- Overganger mellom vindtetting over isolasjon og vegg bør utbedres. Risiko for at kald luft vil kunne trekke inn i isolasjon og føre til kondens/fukt i konstruksjoner.

- Åpen takkonstruksjon må lukkes/bygges igjen for å unngå fukt/kondens problemer.

- Det bør utføres ytterligere undersøkelser av takkonstruksjonen. Normale avvik i skjult takhimling kan være kondens- og fuktskader, aktivitet fra skadeinsekter/gnagere m.m.

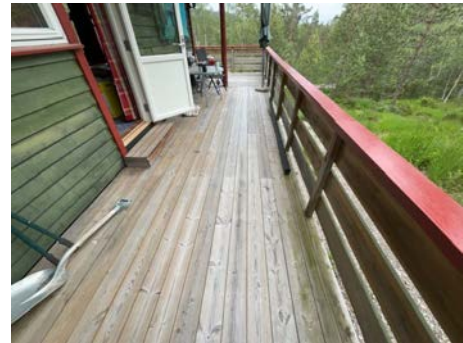
TG 2 Balkonger, terrasser og rom under balkonger

Terrasse/veranda med terrassebord og rekkverk av tre. Terrassebord er ubehandlet og av impregneret trevirke. Rekkverk er delvis malt.

Terrasse/veranda fremstår hovedsakelig i OK stand med normal slitasjegrاد ut ifra alder, men har noe avvik mot dagens forskriftskrav for rekkverk.

- Det er avvik:
 - Rekkverk tilhørende terrasse/veranda er for lavt iht. dagens regelverk i områder der høydeforskjell er over 50 cm. Rekkverk tilfredsstillende heler ikke dagens krav til utførelse. Ansees som klatrebart.
 - Enkelte fundament/pilarer under verandaen er skjeve og har svekket funksjon.

- Tiltak:
 - Det er ikke krav om utbedring av høyde eller åpninger i rekkverk til dagens forskriftskrav. Ny eier må selv vurdere behovet for dette.
 - Fundamenter/pilarer må utbedres/rettes opp for å lukke avviket.
 - Videre vedlikehold av overflater må påregnes.

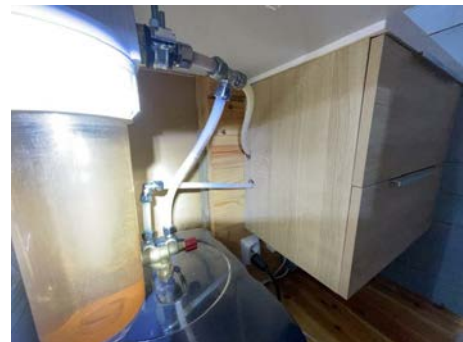
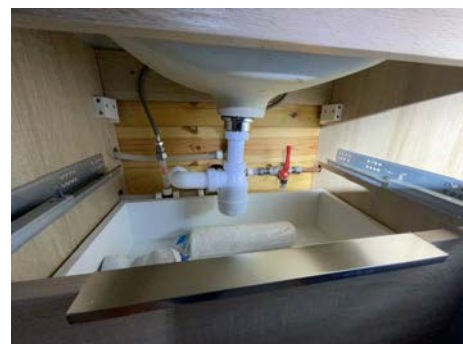
TG 1 Avløpsrør

Synlige avløpsrør av plast besiktiget på bad, kjøkken og under hytten.

Det ble ikke registrert lekkasje fra rørkoblinger ved funksjonstest ved vannspyling i vask/servant. Tilsynelatende fagmessig montert.

Bruksvann (gråvann) ledes gjennom avløpsrør under hytten og direkte ut til terreng (uten filtrering). Se punkt under "Utvendige vann- og avløpsledninger" vedr. innlagt vann og utslipp.

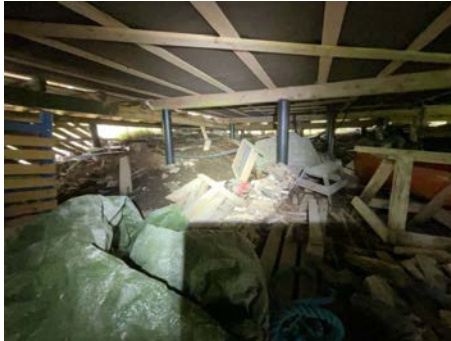
TG 2 Drenering

Punktet må sees i sammenheng 'Rom under terreng'

"Terreng rundt byggverk skal planeres med fall utover minimum 1:50 i en avstand på minimum 3 m. Hvor terrenget gjør dette vanskelig, kan alternative tiltak være fall langs veggen, avskjæringsgrøfter o.l. Takvann må ledes bort i rør eller så langt bort fra byggverket at det ikke fører til fuktpåkjenning av bygningsdeler under terreng."

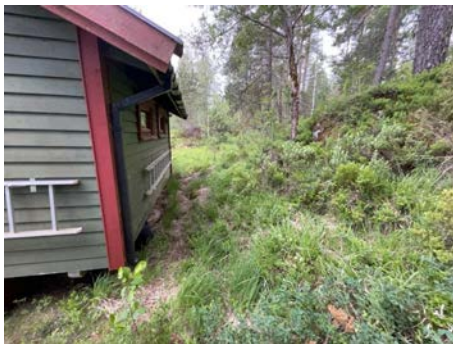
TG 2 Utvendige vann- og avløpsledninger

Vannledning av plast (PEL), tilkoblet privat grunnboret brønn.
