Mathølvegen 3

Hornnes

Tilstandsrapport

Befaringsdato: 14.06.2024

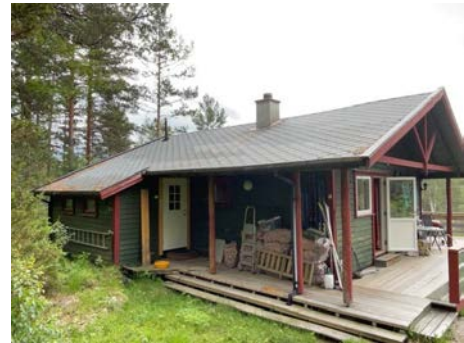
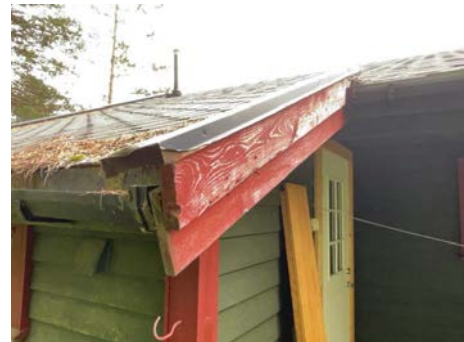
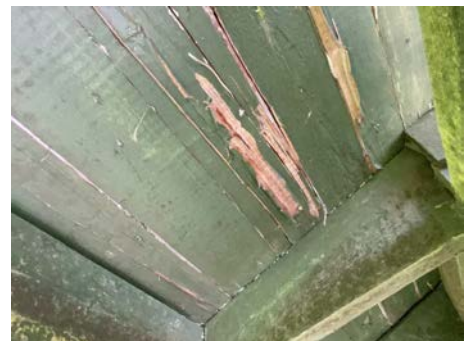
TO 2 Takteking

- Det er avvik:
 - Mer enn halvparten av forventet brukstid er oppbrukt på undertak.
 - En del slitasje og avflassing av maling på vannbord, vindskier og undertak registrert, samt synlige stifter/spiker på undersiden av takbord.

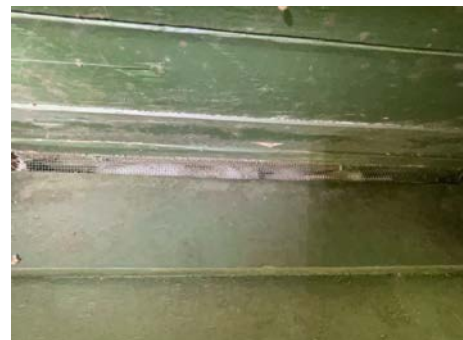
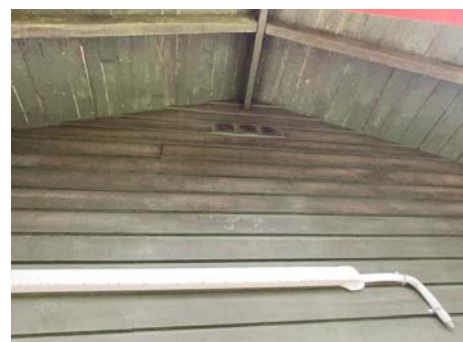
Noe utett i overgangen mellom vindtetting på tak, vegg og taksperrer, synlig isolasjon. Lufttilførselen er stedvis noe redusert der isolasjon presser mot takbord. Se bilde. Åpen takkonstruksjon ved åpning opp til hems. Hele takkonstruksjonen er gjenbygget. Det er ingen mulighet til vurdering utover alder og observasjoner fra underliggende etg. Risiko for skjulte avvik.

Det ble for øvrig ikke registrert indikasjon på fukt som indikasjon på kondens innvendig i takhimlingen på befaringsdagen, heller ikke vesentlige skjevheter i konstruksjon, men takhimlingen var noe åpnet mot hems og undertaket her er noe misfarget.

- Hele takkonstruksjonen er gjenbygget. Det er ingen mulighet til vurdering utover alder og observasjoner fra underliggende etg. Risiko for skjulte avvik.

- Overganger mellom vindtetting over isolasjon og vegg bør utbedres. Risiko for at kald luft vil kunne trekke inn i isolasjon og føre til kondens/fukt i konstruksjoner.

- Åpen takkonstruksjon må lukkes/bygges igjen for å unngå fukt/kondens problemer.

- Det bør utføres ytterligere undersøkelser av takkonstruksjonen. Normale avvik i skjult takhimling kan være kondens- og fuktskader, aktivitet fra skadeinsekter/gnagere m.m.

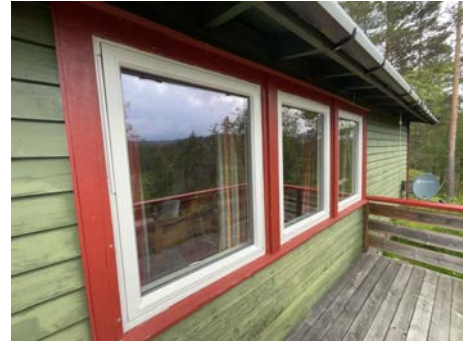
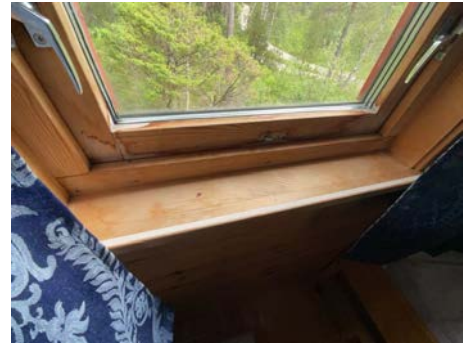
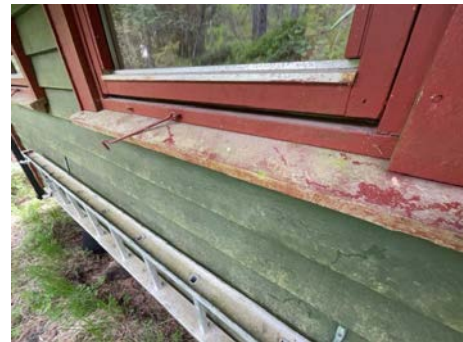
TO 2 Vinduer

- Det er avvik:
 - Det er stedvis påvist noe etterslep på vedlikehold og slitasje på inn-/utvendige overflater, samt enkelte vinduer er noe harde å åpne/lukke.

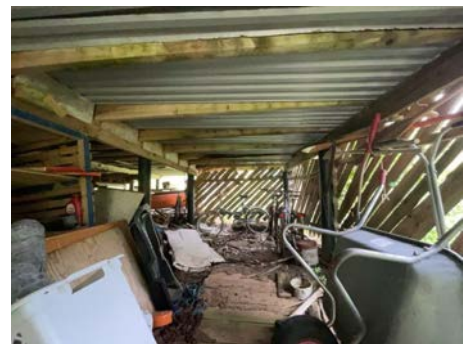
Balkonger, terrasser og rom under balkonger

Terrasse/veranda fremstår hovedsakelig i OK stand med normal slitasjegrاد ut ifra alder, men har noe avvik mot dagens forskriftskrav for rekkverk.

- Det er avvik:
 - Rekkverk tilhørende terrasse/veranda er for lavt iht. dagens regelverk i områder der høydeforskjell er over 50 cm. Rekkverk tilfredsstillende heler ikke dagens krav til utførelse. Ansees som klatrebart.
 - Enkelte fundamenter/pilarer under verandaen er skjeve og har svekket funksjon.

- Tiltak:
 - Det er ikke krav om utbedring av høyde eller åpninger i rekkverk til dagens forskriftskrav. Ny eier må selv vurdere behovet for dette.
 - Fundamenter/pilarer må utbedres/rettes opp for å lukke avviket.
 - Videre vedlikehold av overflater må påregnes.

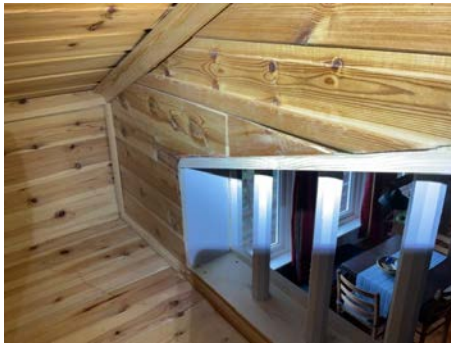
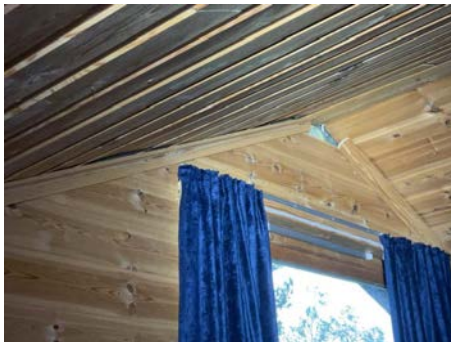
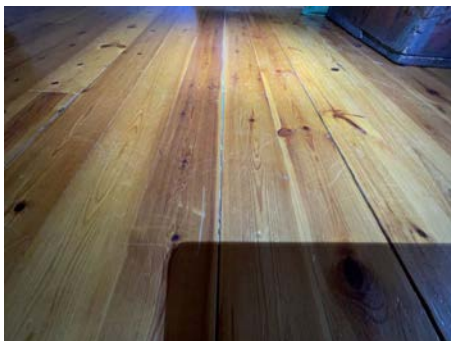
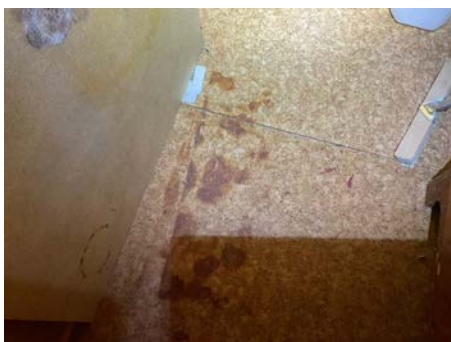
Overflater

- Det er avvik:
 - Det er stedvis påvist enkelte sprekker i gulvskjøter, merker/slitasje på gulv overflater, samt noe ufagmessig/uferdig montering av listverk/panel på hems.

- Tiltak:
 - Overflater med avvik krever oppussing/utbedring for å kunne lukke avviket til TG 0 eller TG 1.

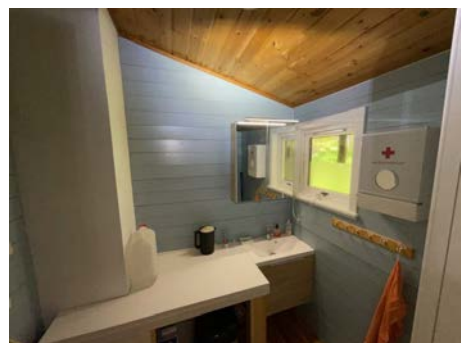
🔧 TG 2 Overflater vegger og himling

- Tiltak:
- Rommet har fungert OK for dagens eier og bruk. Tiltak må vurderes om nødvendig opp mot fremtidig bruksbehov og fuktbelastning.

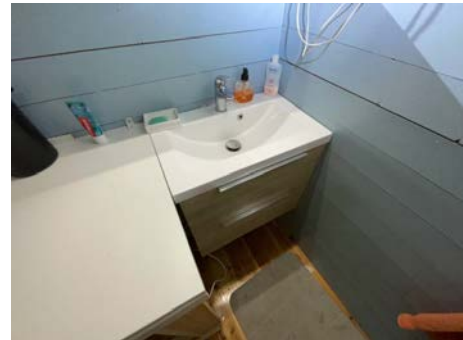
🔧 TG 3 Overflater Gulv

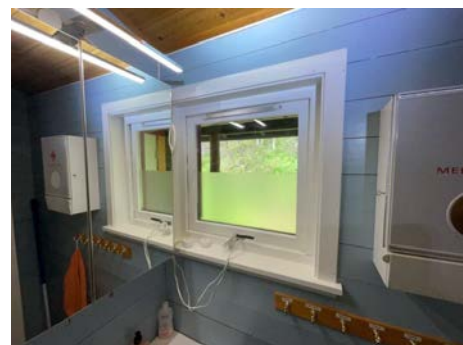
TO 2 Ventilasjon

- Tiltak er ikke prekært, men iht. NS 3600 skal rom som tidvis er utsatt for høy luftfuktighet ha avtrekksvifte. Ny eier må selv vurdere om det er behov for elektrisk avtrekksvifte.

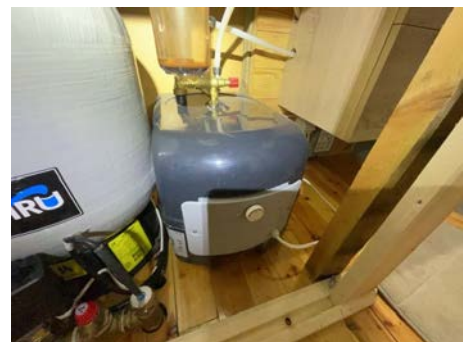
- Det er ikke påvist tilfredsstillende lekkasjesikring i form av avrenning, sluk eller annen kompensierende løsning på gulv fra varmtvannstank.

TG 2 Varmtvannstank

Hytten har ca. 30 liters varmtvannstank montert i 2021 ifg. opplysninger fra selger.

- Tiltak:
 - Det bør monteres lekkasjevarsler/sensor med automatisk vannstoppeventil for å ivareta lekkasjesikringen. Alternativt må varmtvannstank plasseres i rom med sluk. Det påløper risiko for skader på bygningsdeler/konstruksjoner ved en eventuell lekkasje.

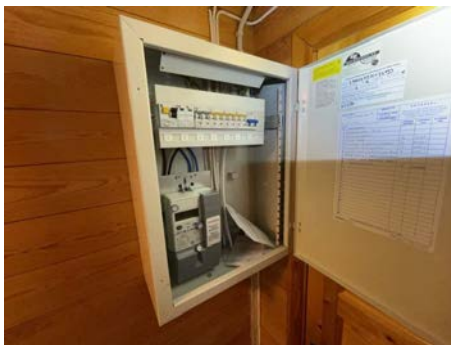
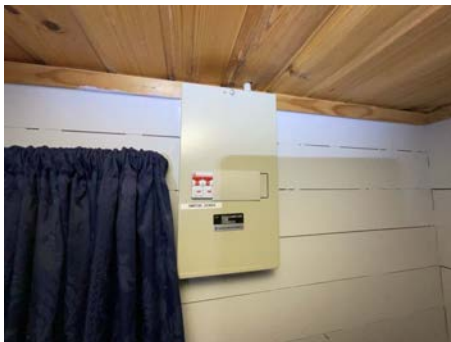
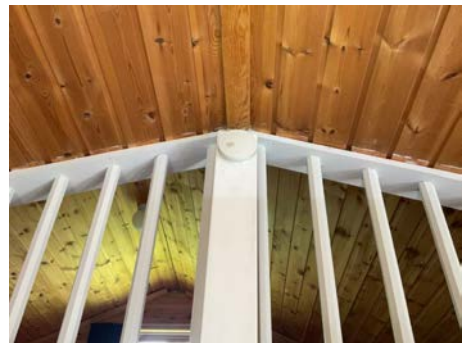
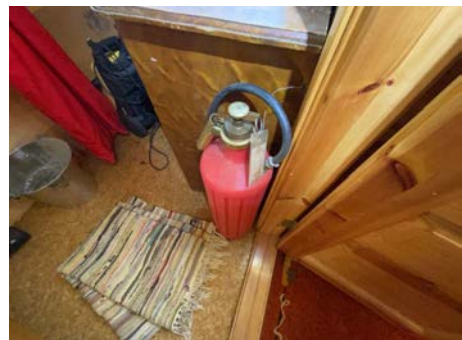
TG 2 Elektrisk anlegg

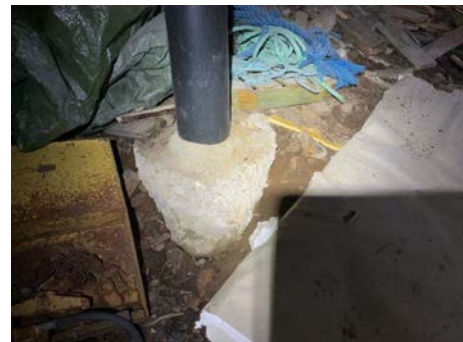
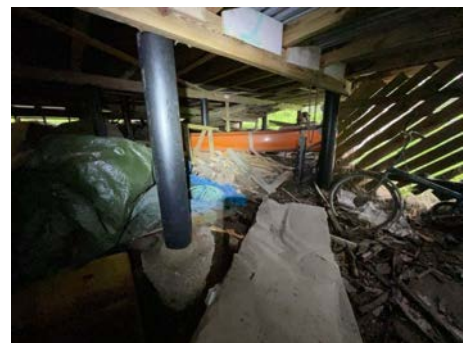
TO 2 Drenering

- Tiltak:
- Ytterligere undersøkelser anbefales og det kan ikke utelukkes lokale tiltak/utbedringer.

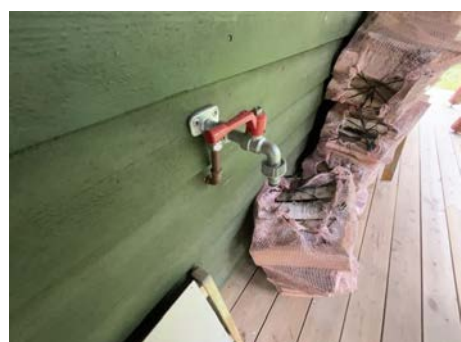
Ifg. opplysninger fra selger er denne utekranen ikke lengre i bruk. Ny utekran montert under baderomsvindu.
