Kongsgård alle 40

**Kongsgård alle 40, 4632
KRISTIANSAND S**

Tilstandsrapport

Befaringsdato: 29.11.2024

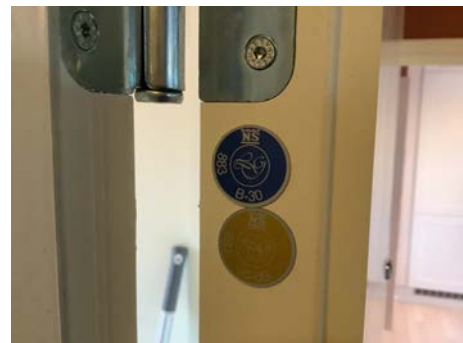
Inngangsdør er stemplet B 30 (brannjør) og er i god stand.

Godkjenningsskilt for brann- og lydjør.

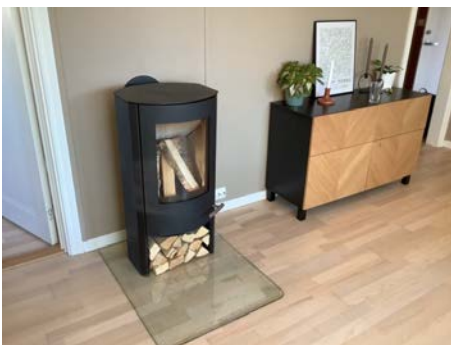
Ingen synlige sprekker i pipe, innvendig pipeløp er ikke kontrollert.

- Tidspunkt for piperehabilitering nærmer seg.

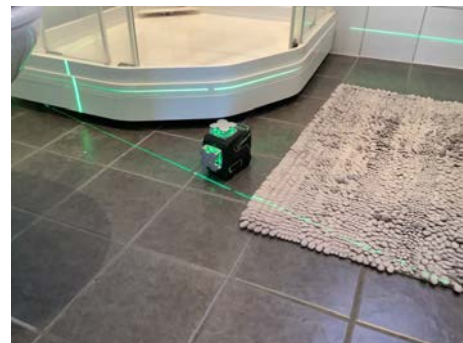
Kontroll av fallforhold til gulvsluket utført med laser.

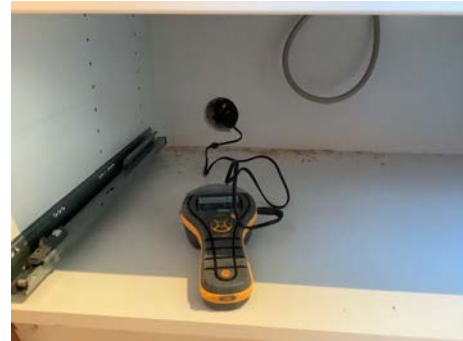
Hulltaking ble utført i vegg mellom bad og kjøkken, ingen synlig eller målbar fuktighet ble registrert.

Hulltaking i vegg.

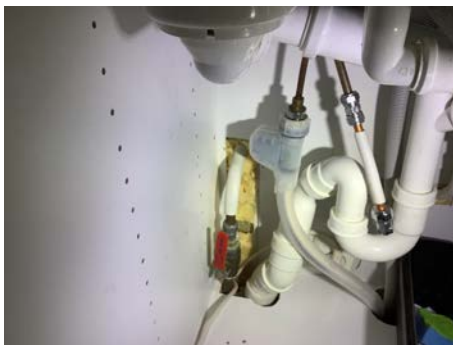
Innvendig stoppekran i kjøkkenbenken.

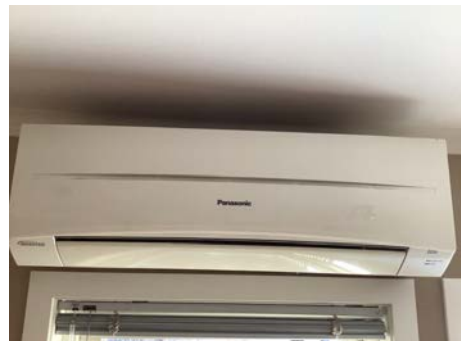
Panasonic varmepumpe er montert og den er datostemplet 2011, vanlig vedlikehold bør beregnes.

Innerdel til varmepumpe står montert i stua.

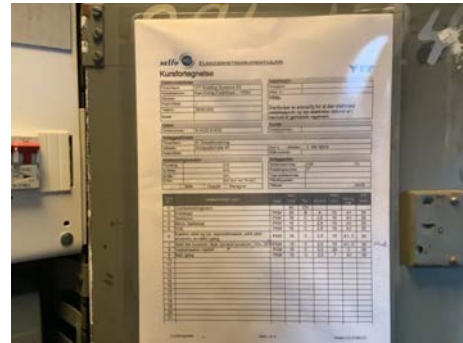
Kursoversikt.

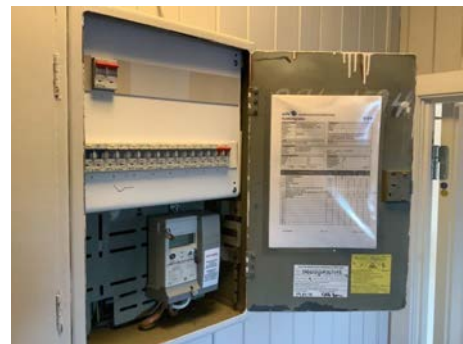
Sikringsskap står montert i felles trapperom.

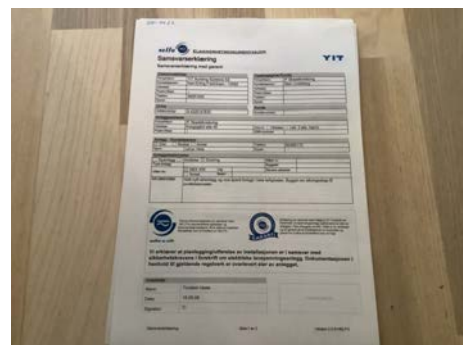
Samsvarserklæring for utførte arbeider.
