**Cort Adellers gate 10A, 3717 Skien**

# gnr. 300, bnr. 11, snr. 1

# Tilstandsrapport

## TOMANNSBOLIG

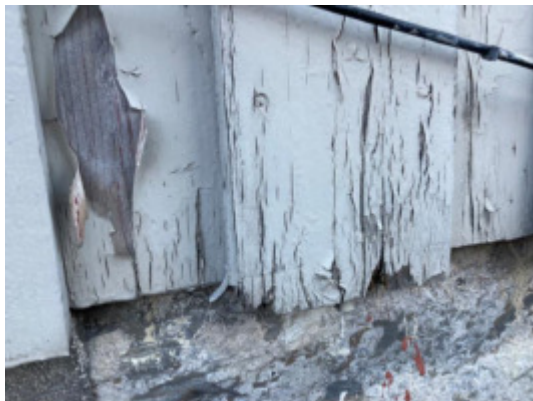
TG 3

Råteskadet bordkledning på vegg mot vei.

- Det er påvist betydelige råteskader i bordkledningen.

- Råteskadet trekledning må skiftes ut.

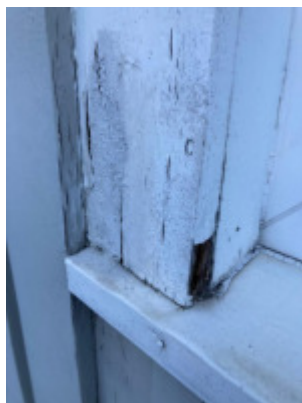
Råte rundt vindu.

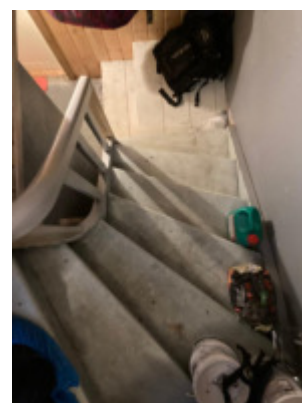
Kjellertrapp.

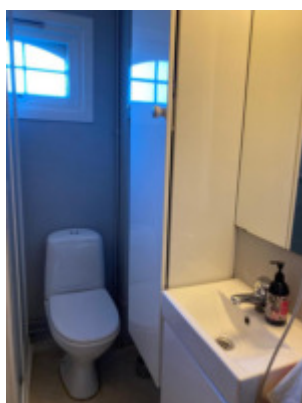
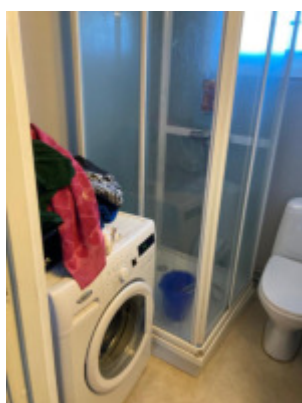
Det er ikke avtrekk fra badet, men tilluftsspalte under døren.  
Noe knirk/svikt i baderomsgulvet.

Bad/vaskerom.

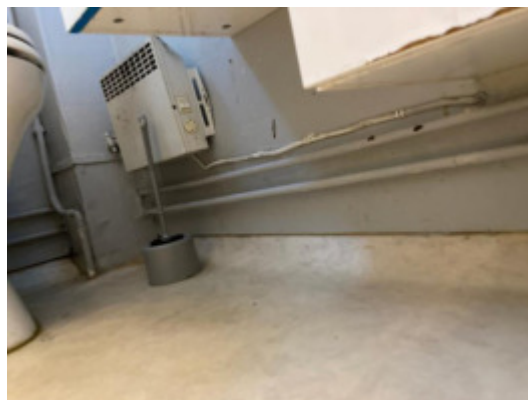
Hulltaking er ikke foretatt da alle rørføringer på badet er synlige på utsiden av vegg og det dusjes i tett dusjkabinett.

Synlige rørføringer på badet.

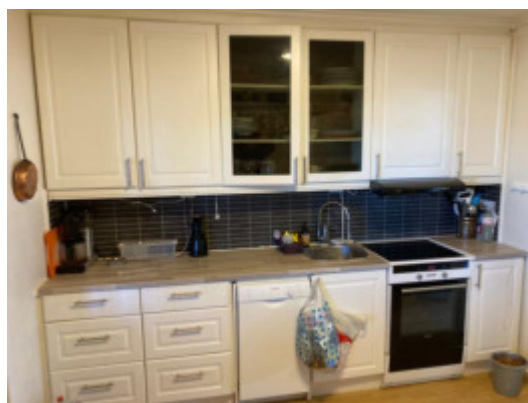
Kjøkkeninnredning.

- Det er påvist skader på overflater/kjøkkeninnredning utover normal slitasjegrad.

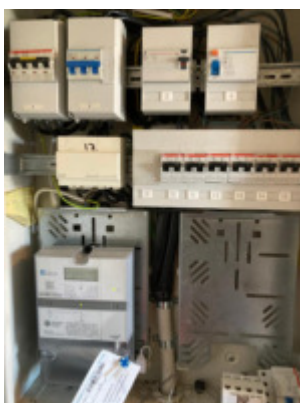
Sikringsskap.

**Det anbefales alltid kontroll på elektrisk anlegg som ikke innehar, eller har mangelfull dokumentasjon.**

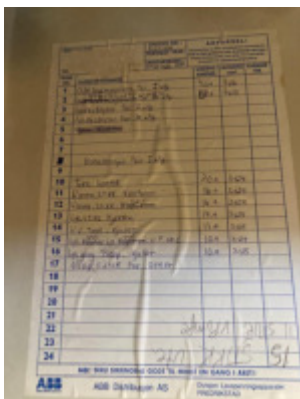
Kursoversikt.

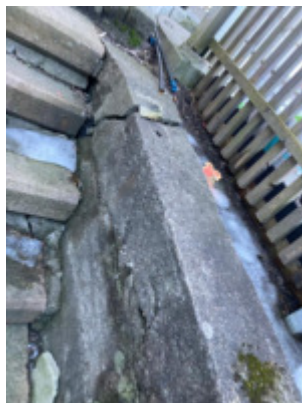
TG 3

Forstøtningsmur.

- Det er påvist større sprekker og/eller skjevheter i muren.

- Påviste skader må utbedres.

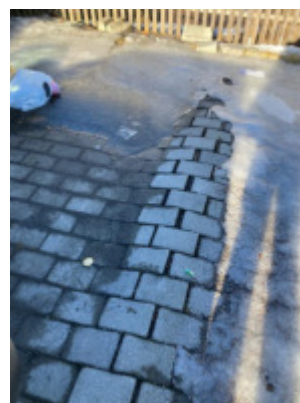
TG 2

Belegningsstein.
