# Søvigheia 88

Langenes - Søgne

Befaringsdato: 15.05.2023

Rapportdato: 14.06.2023

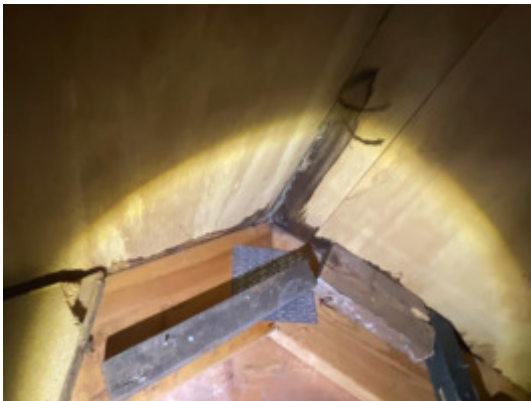
Yttertekkning av betongstein.

- Mer enn halvparten av forventet brukstid er passert på undertak.
- Mer enn halvparten av forventet brukstid er passert på taktekkningen.

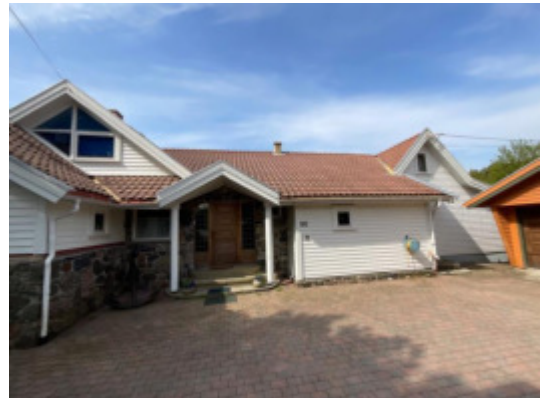
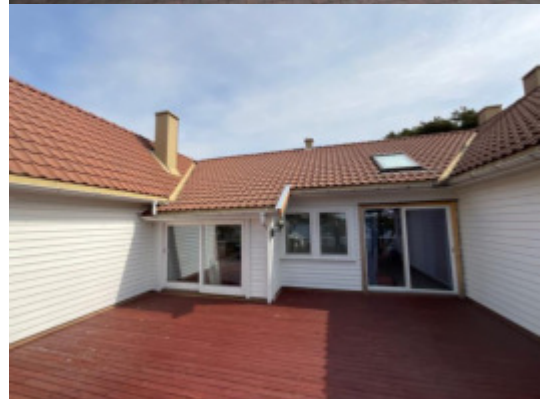
- Mer enn halvparten av forventet brukstid er passert på renner/nedløp/beslag.

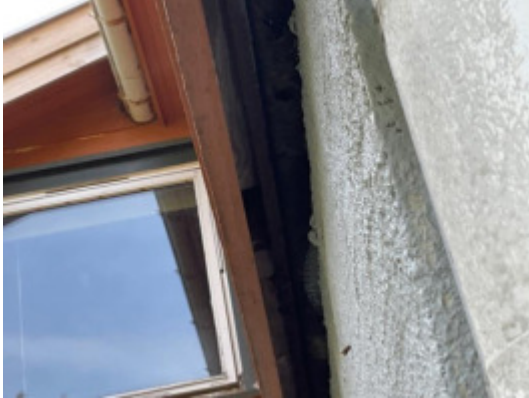
Det er avvik: Kledning fra byggeår hovedsaklig men eier

opplyste at den ble gått over og byttet dårlige bord for ikke lenge siden. Eldre kledning har generelt lite lufting bak, noe som kan medføre bakenforliggende avvik som avdekkes når kledning byttes. Det er utført observert, ingen åpenbare større avvik, men deler av kledning trenger maling, samt det er noe dårlig vannbord på et vindu i front observert.

Trekonstruksjon med trekledning.

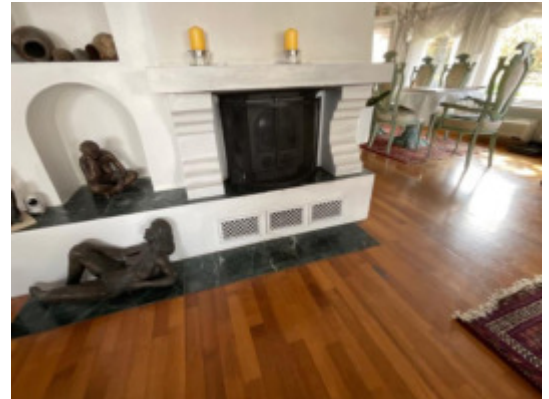
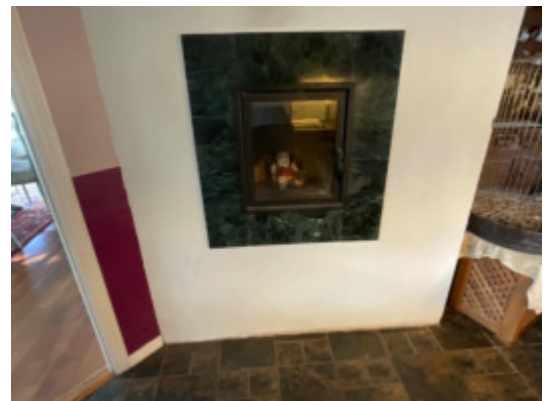
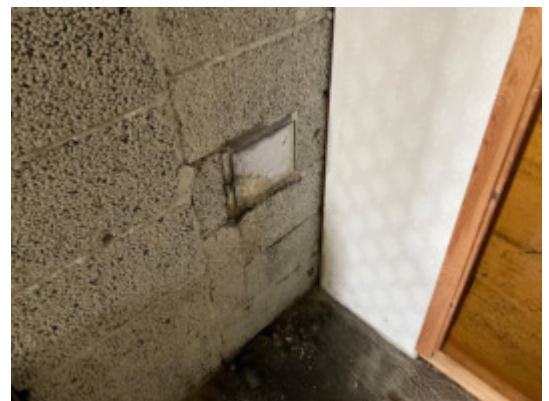
Peisinnstans i stue og kjøkken.

For liten avstand mellom tre og feieluke.

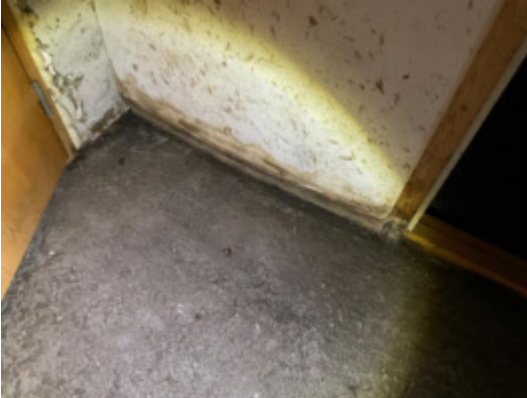
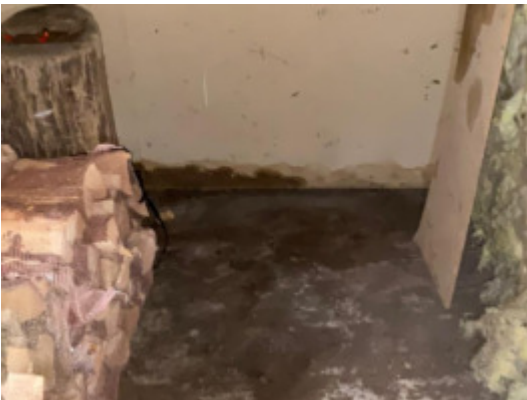
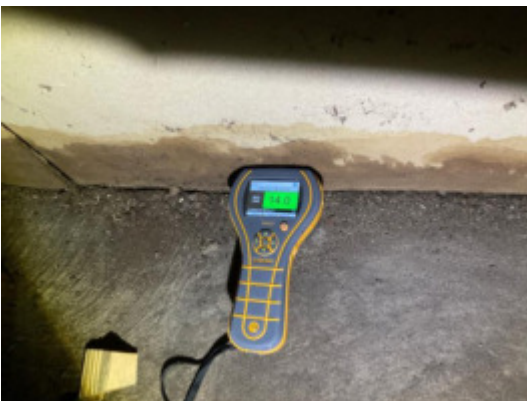
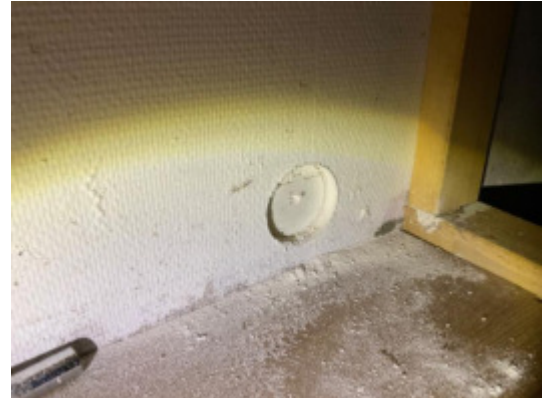
Det er avvik: På generelt grunnlag nevnes det at vegger med påforede konstruksjoner ansees som risikokonstruksjon da det kan være skjult fukt og råte i

bakenforliggende konstruksjoner. Dette fordi det kan være en fuktig murvegg/yttervegg og når man påfører innvendig så vil man ha redusert kontrollmulighet på det reisverk/treverk som er bak veggoverflater som er synlig. Man vil med andre ord ikke alltid kunne avdekke avvik uten videre kontroll bak overflater. Det er påvist fuktskjolder nedre del av vegger enkelte steder i kjeller som tilsier tidligere avvik. Ifølge eier skyldes dette enkelt episode like etter byggeår med defekt bereder. Murte/støpte konstruksjoner i underetasje antas å være multimur som ansees som risikokonstruksjon. Konstruksjon/vegg som ble brukt på 80/90 tallet. God dreneringsløsning og generelt god lufting ansees viktig ved multimur. Multimurelementet har en høyere risiko for fukt-, mugg- og råteskader. Årsaken til dette er at multimuren består av et betongytte med organisk kjerne. Hvis det går hull på betongen, er det risiko for absorbere fukt og få store skader innvendig side. Elementet er derfor ikke lenger i bruk ved bygging av boliger i Norge. Så lenge multimurelementet og den utvendige fuktsikringen rundt boligen imidlertid er inntakt, vil ikke multimurelementet i seg selv føre til slike skader på boligen.

Punktet gjelder de vegger som er påforet på innvendige side innenfor murvegg/grunnmur.

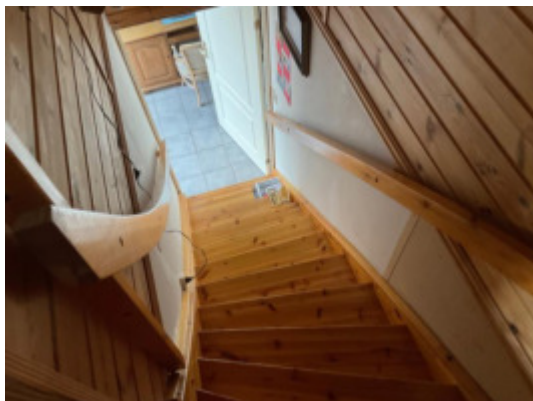
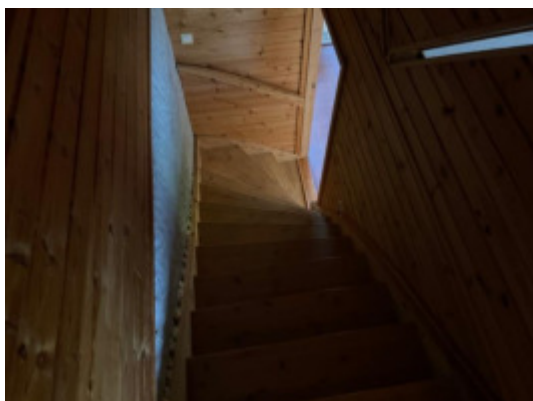
Det er avvik: Pga det mangler gulvflate i kjeller så er nedre trinn noe høyt sammenlignet med de andre. Noe knirk ved gange. Rekkverk begge sider hoveddel, men ingen sider i hybeldele, tg3.

Tretrapper.

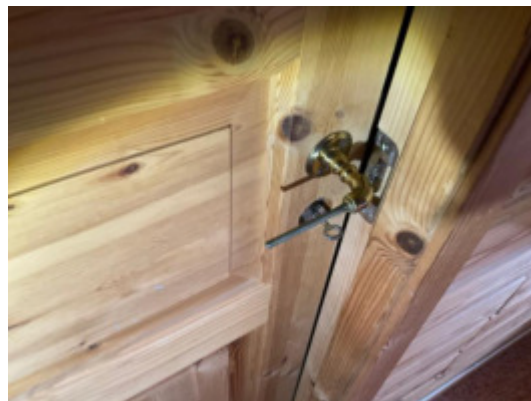
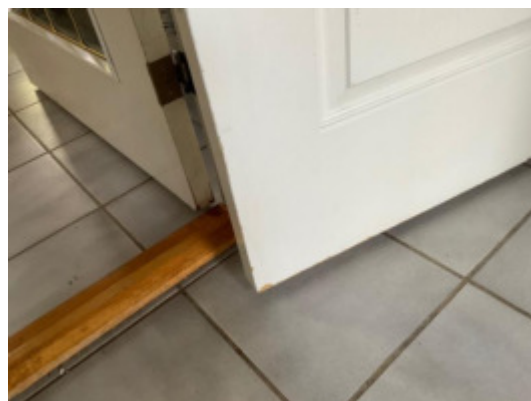
Det er avvik: Dørene ble funksjonstestet for heng i karm og svill, enkelt har redusert funksjon ved at de tar i svill/karm. Mangler gripeflate på enkelte håndtak.

Tredører.

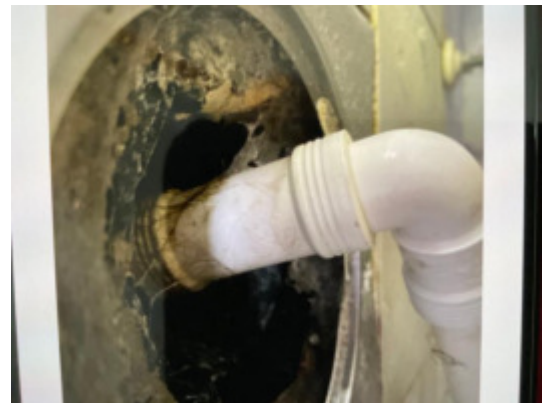
Eldre baderom.

- Våtrommet må oppgraderes for å tåle normal bruk etter dagens krav.

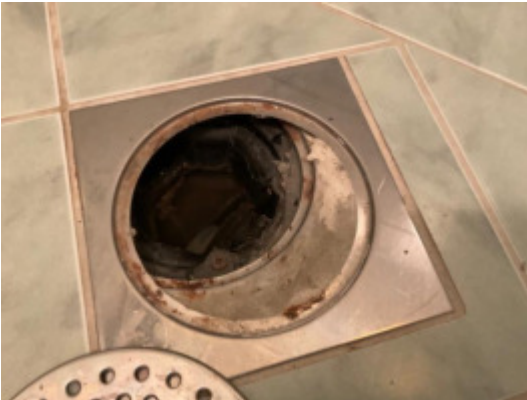
## 1 ETASJE > BAD 2

Eldre baderom.

- Våtrommet må oppgraderes for å tåle normal bruk etter dagens krav. Våtrom før 1997 får en slik vurdering grunnet enklere krav i byggeforskrifter før 1997. Sådanne rom kan ha en OK bruksverdi men får en dårlig karakter pga alder.

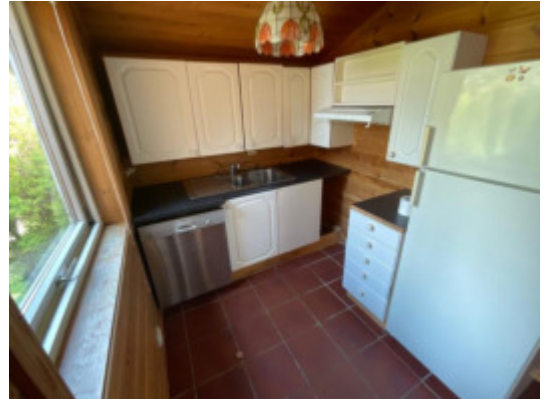
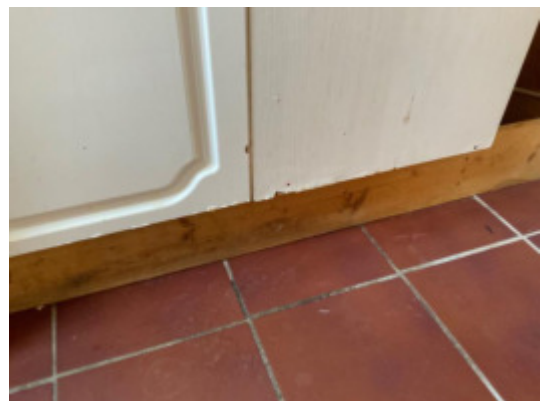
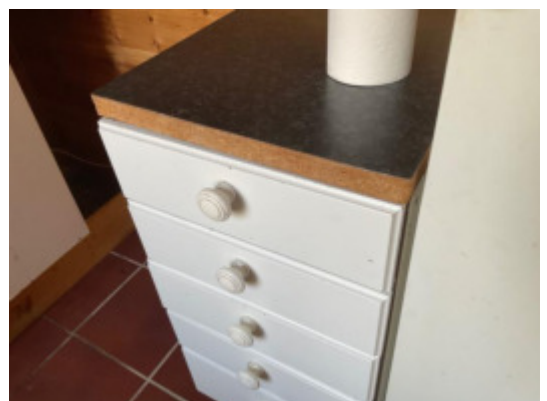
### 1 ETASJE HYBEL > STUE/KJØKKEN

Fliser på gulv. Innredning med laminerte fronter og benkeplate.

- Det er avvik: Innredningen fremstår slitt.

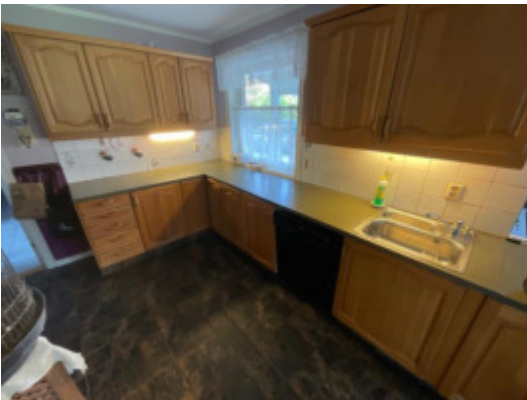
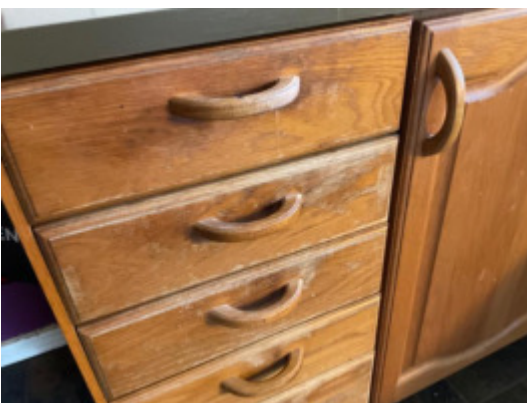
Det er avvik: Varierende grad av slitasje på innredning.

Fliser på gulv. Innredning med trefronter og malt laminert benkeplate.

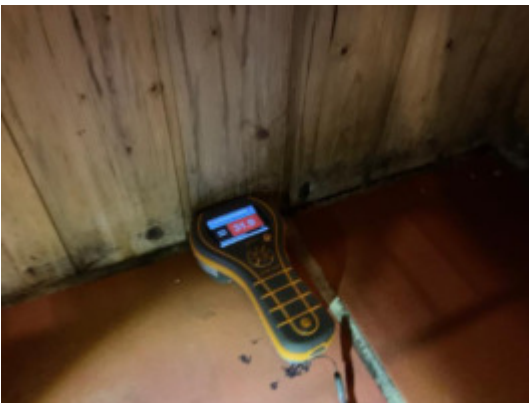
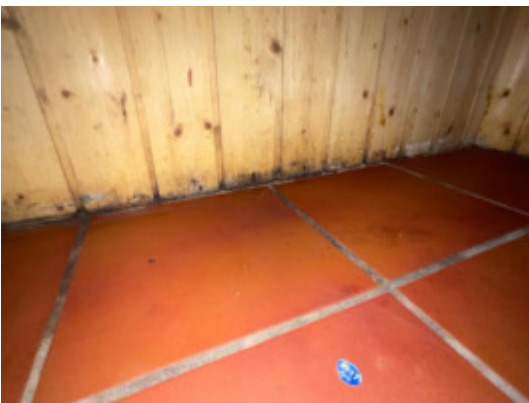
Det er avvik: Kjølerom ønskes bygget som rom i rommet med fri luft alle sider. Rommet er ikke bygget slik. Det er varierte grad av jordslag og fuktmerke rpå treverk. Nederst ved gulv ble det utført fuktmåling med pigger med vesentlig utslag i treverk. Dette tilsier avvik/fuktig treverk og mulig råte mm i bakenforliggende konstruksjoner.

Kjølerom i kjøkken.

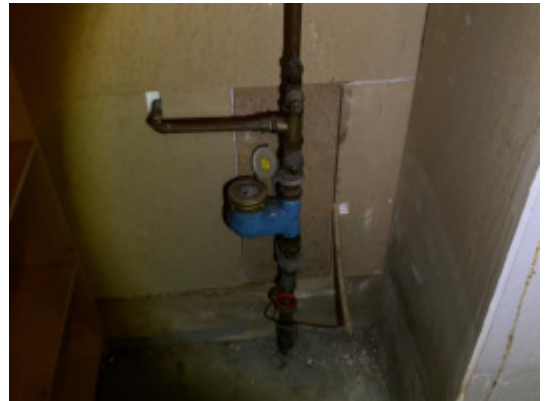
Vannrør av kobber. Normal levetid for vannrør av kobber er 25 - 75 år. Stoppekran plassert i kjeller.

- Vurdering er basert på alder. Tilstandsgrad 2 gis med bakgrunn i at mer enn halvparten av forventet brukstid for skjulte røranlegg er passert. Det er nå ingen symptomer på funksjonssvekkelse, men vær oppmerksom på at dette er en risikokonstruksjon.

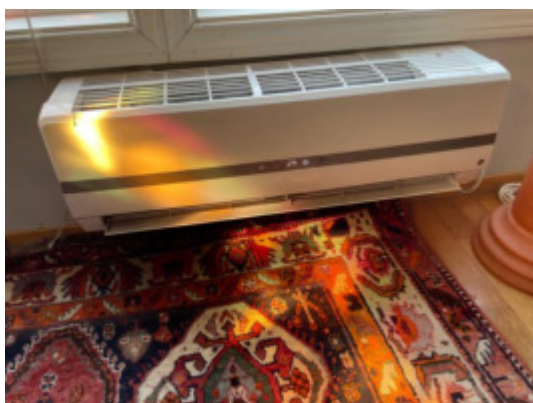
Estimert levetid er 10-15 år.

- Mer enn halvparten av forventet brukstid på varmesentral er oppbrukt.

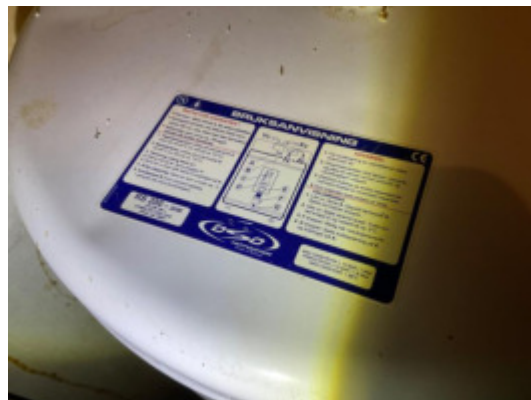
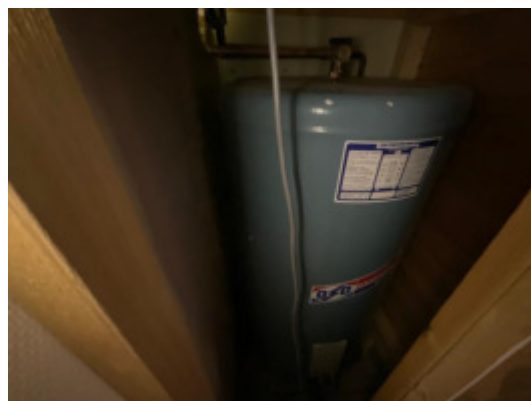
Bereider hybel plassert i kjeller og fra byggeår.

- Det er ikke påvist tilfredsstillende el-tilkobling av varmtvannstank iht. gjeldende forskrift.
- Det er påvist at varmtvannstank er over 20 år
- Det er ikke påvist tilfredsstillende avrenning eller annen kompensierende løsning fra varmtvannstank.

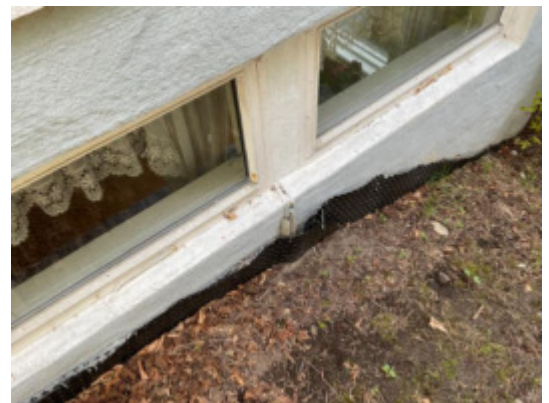
Mer enn halvparten av forventet levetid på drenering er overskredet. Mangler stedvis topplatt som gjør at fukt kan komme ned bak platen.

Det er synlig mindre deler av grunnmursplast.

- Mer enn halvparten av forventet levetid på drenering er overskredet.

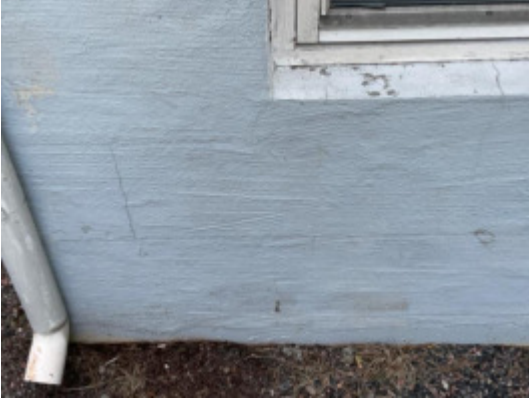
Grunnmuren har sprekkdannelser. Multimur, les punkt rom under terreng.

Murt grunnmur.

- Grunnmuren har sprekkdannelser.

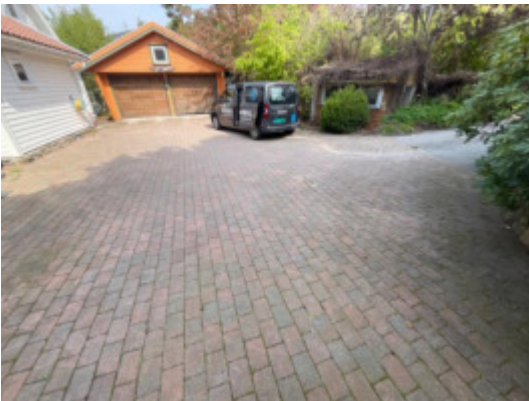
Det er avvik: På gårdsplass er det fall ned mot bolig uten at det er etablert noen drengum liknende. Flatt med shingel i front.

Generelt anbefales det fall bort fra yttervegg og taknedløp for overvann anbefales ledet bort fra vegger slik at man reduserer fuktpåkjenningen mest mulig.
