Vallesverdveien 710

Lillesand

Tilstandsrapport

Befaringsdato: 15.08.2024

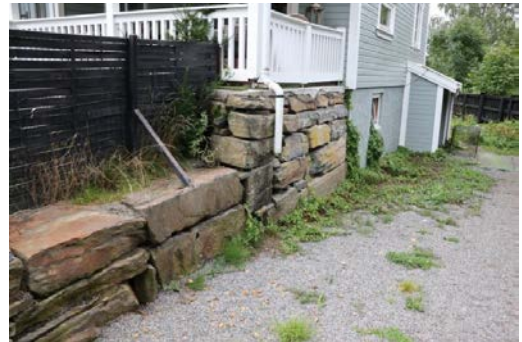
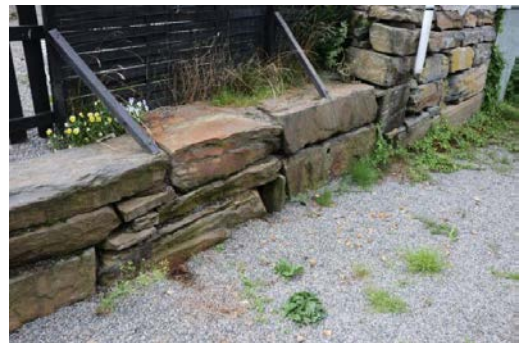
TG 2 Terrengforhold

Boligen er bygget i terrenget. Det er ikke tilstrekkelig fall vekk i fra grunnmuren. Skrånende terreng på tomten.
