Bergstø 3A

Bergstø - Lillesand

Befaringsdato: 30.12.2024

Tilstandsrapport

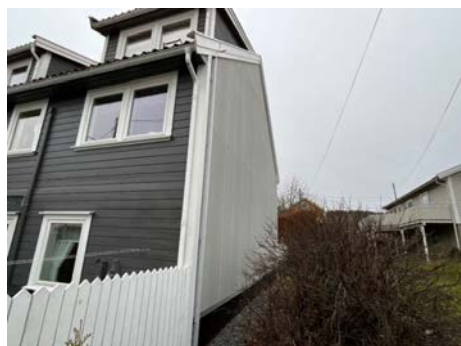
TO 2 Veggkonstruksjon

Bindingsverkskonstruksjon kledd med liggende bordkledning. Nye fasadeplater på østvendt gavivegg.

- Det er avvik:
 - Lokale områder med noe værslitt kledning registrert.
 - Løstnet musebørste registrert under deler av nederste kledningsbord.

- Tiltak:
 - Vedlikehold og noe utskifting vil kunne være påregnelig på sikt.
 - Gjennomgang av musetetting bør utføres.

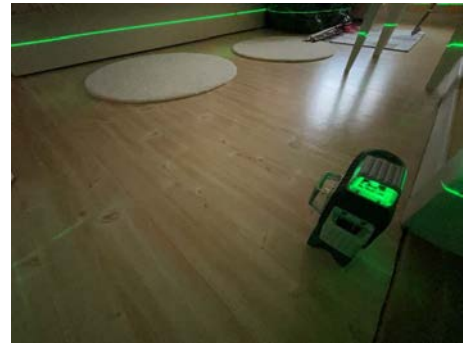
TO 2 Etasjeskille/gulv mot grunn

- Høydeforskjell målt på 2 meters lengde var stedvis mellom 10 - 20 mm. og mellom 15 - 30 mm. i hele rom. Dette er avvik som kvalifiserer til tilstandsgrad 2 og gis med bakgrunn i standardens krav til godkjente måleavvik.

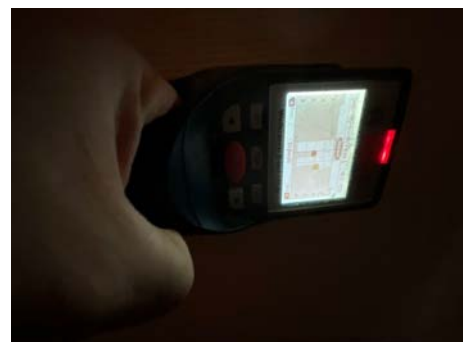
Hulltaking er ikke foretatt på grunn av risikohensyn. Da aktuelt område ble scannet med veggscanner, ble det registrert vannrør som ligger tett inntil veggplate i aktuelt område. Det vil si at det er stor fare for å forårsake skade om det bores her.

Ved annen form for fuktmåling/indikasjon måling ble det ikke registrert avvik. Det ble heller ikke registrert symptom på lekkasje ved inspeksjon av underliggende takhimling. TG 1.

Foto viser skanning av vegg.

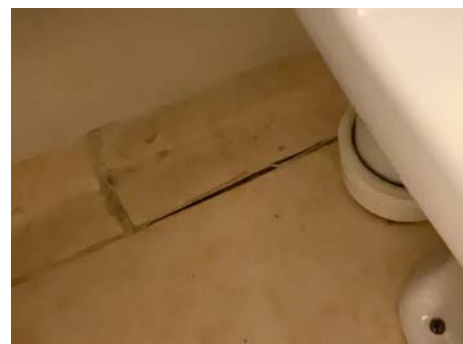
1. ETASJE > BAD

- Over halvparten av forventet levetid er utgått på sluk og membran/tettesjikt. Vinylbelegget har også skader og mangler oppkant ved dører.

TG 3 Sluk, membran og tettesjikt

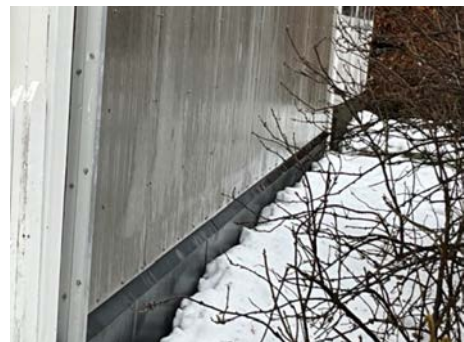
TG 1 Grunnmur og fundamenter

- Det gjøres oppmerksom på at Lecamuren ikke er konstruert for å tåle jordtrykk. Noe sprekkdannelse og antydning til skjelheter registrert.

Grunnmur av betong, delvis dekket med grunnmursplast. Betongplate mot grunnen.

- Konsekvens er liten da muren er forholdsvis lav. Avviket er i hovedsak av estetisk art.
