Røynåsveien 280

Tilstandsrapport

Befaringsdato: 14.08.2024

FRITIDSBOLIG

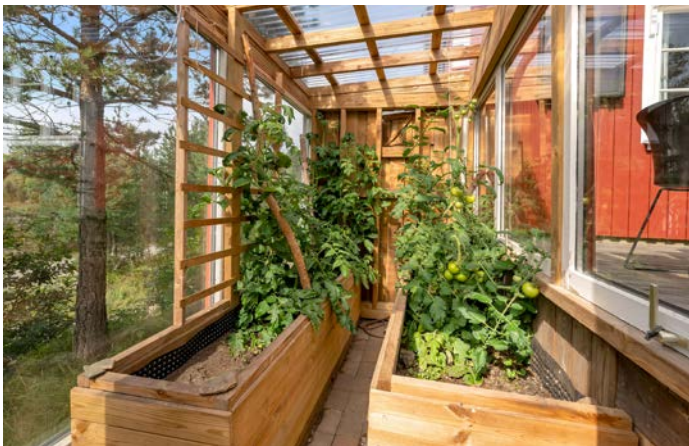
Det er bygd drivhus inntil verandaen (tiltaket er ikke byggesøkt)

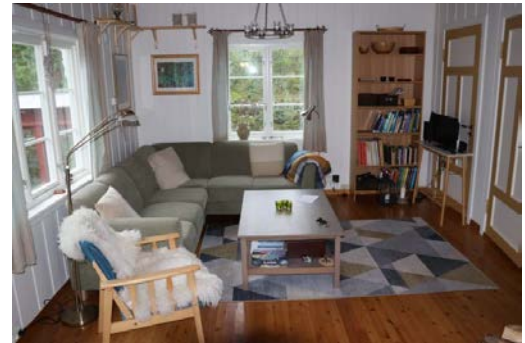
TG 2 Etasjeskille/gulv mot grunn

Målt med laser på langt strekk i stuen. Etasjeskiller har noen høydeforskjeller som er litt større enn godkjente avvik.

- Målt høydeforskjell på over 15 mm gjennom hele rommet. Tilstandsgrad 2 gis med bakgrunn i standardens krav til godkjente måleavvik.

- For å få tilstandsgrad 0 eller 1 må høydeforskjeller rettes opp. Det vil imidlertid sjelden være økonomisk rasjonelt som et enkeltstående tiltak i en bolig som dette. Dersom boligen en gang skal renoveres, kan man vurdere slike tiltak.

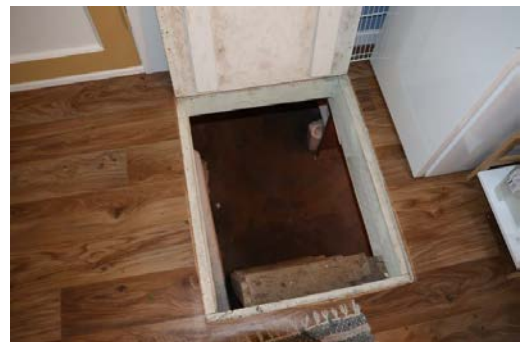
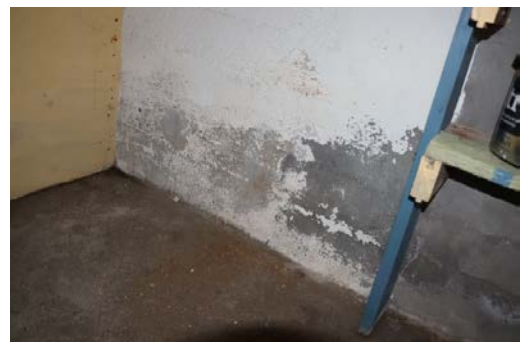
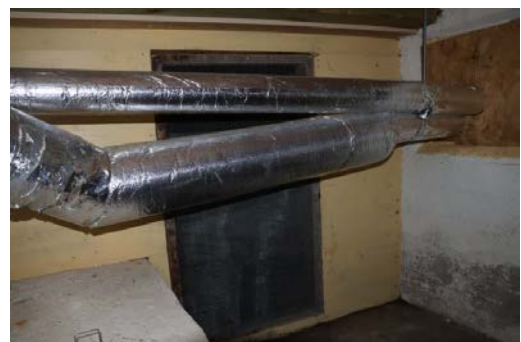
Det er luke i gulvet på kjøkkenet. Der er det en liten tretrapp ned til det som i gamle dager var "kjølleskap". Det er brukt som lager i dag. Denne typen rom kan få kondens og fukt. Men på befaringsdagen så det forholdsvis ok ut.

- Det er påvist indikasjoner på noe fuktgjennomtrenging inn i kjellermur.

- Det påviste fuktnivå gir grunn til å overvåke konstruksjonen jevnlig for å se utvikling over tid, og eventuelt foreta tiltak for å unngå fuktskader.

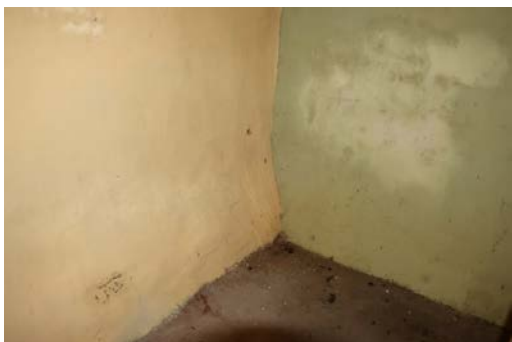
TG 2 Kryp Kjeller

Under toalettrom er det luke i gulvet fra utsiden. Der er kammer for do montert. Rommet er av typen krypkjeller. Litt isolasjon er montert. Men det er ikke fuktsikkert mot grunnen. Slik det var på befaringdagen "fungerer" det til sitt bruk. Men dette må videre sjekkes om vinteren.

- Det er begrenset tilgang til hele krypkjelleren.
- Det er manglende fuktsperre på bakken.

- Fuktsperre på bakken bør etableres.

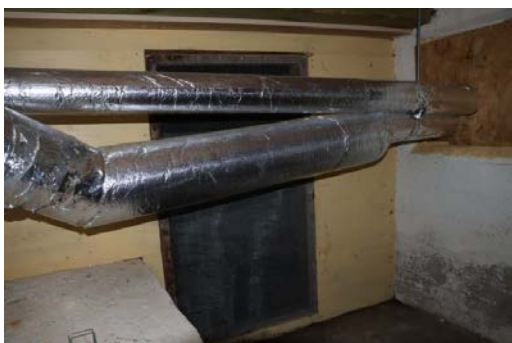
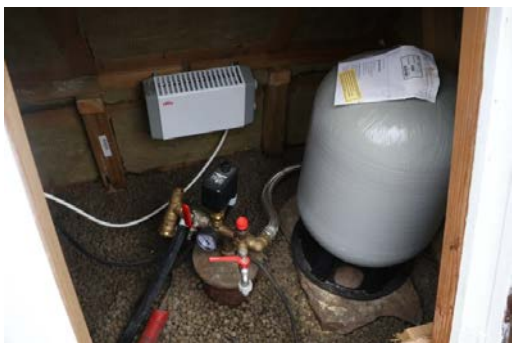
Avløpsrør i plast. De føres ut i grunnen. Det er ikke laget vanlig avløp ut i fra hytten.

- Det er avvik:

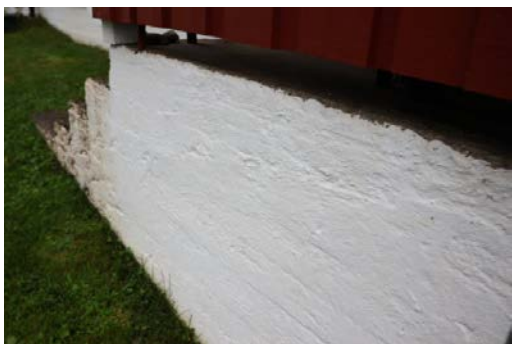
! TG 1 Forstøtningsmurer

Forstøtningsmurer. Så ok ut. Ingen vesentlige sprekker.

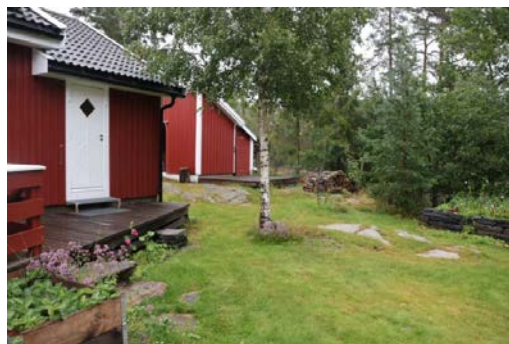
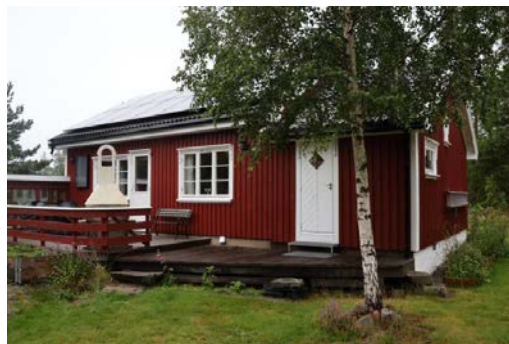
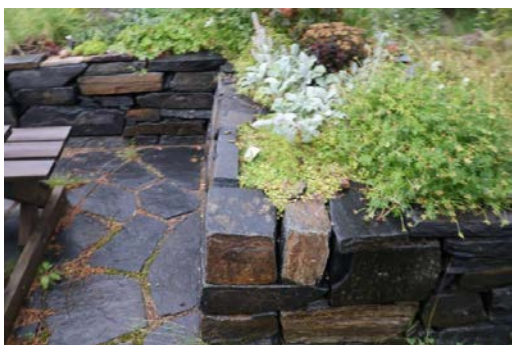
! TG 2 Terrengforhold

Fritidsboligen er bygget i terrenget. Det er ikke tilstrekkelig fall vekk i fra grunnmuren. Skrånende terreng på tomten.
