# Kilen 2B

# Innholdsrik selveierleilighet med nydelig utsikt til deler av Tromøysund. 2 soverom. Garasjeplass

# Tilstandsrapport

# gnr. 508, bnr. 913, snr. 2

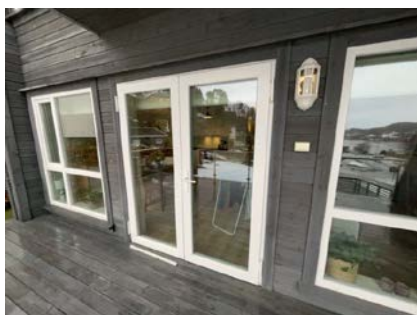
## TG 2 Balkonger, terrasser og rom under balkonger

Balkong/terrasse ligger over skillekonstruksjon mot tilstøtende garasje og betegnes derfor som risikokonstruksjon. Konstruksjonsutforming gir økt risikok / fare for skader.

Etablere trinnadkomst mellom plen/terreng og port til terrassen. Videre anbefales ettermontering av overgangsbeslag mellom terrassegulv og tilstøtende veggfot, for å unngå unødig fuktbelastning ved slagregn eller snøsmelting.

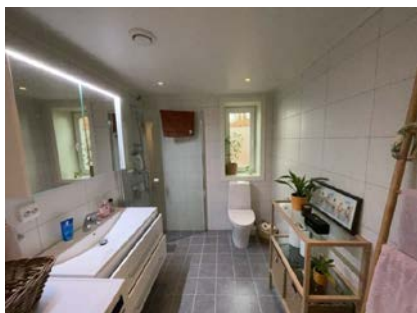
### 1. ETASJE > BAD/VASKEROM

- Det er vindu/dør med ikke fuktbestandige materialer i våtsonen (ved vask, dusj, badekar, osv.), løsningen eller byggematerialet er uegnet

Anbefaler varsom bruk for å unngå unødig fuktbelastning mot overflater som ikke er utført med vanntette sjikt.

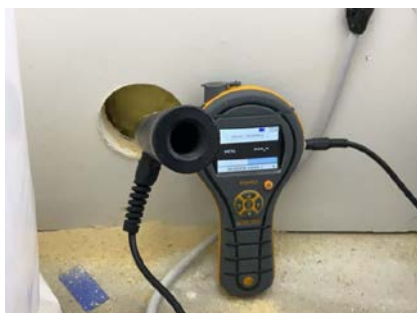
Hulltaking med inspeksjon og fuktmåling er foretatt fra tilstøtende underskap på kjøkken, mot dusjsonen. Det er ikke avdekket skadelige fuktverdier i hulltakingsområdet, ved måling av trefukttinnhold.

Hulltaking - Fuktmåling - Tørr konstruksjon i hulltakingsområdet.

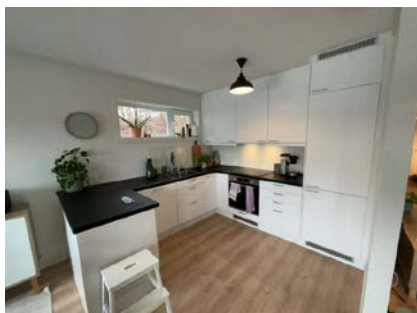
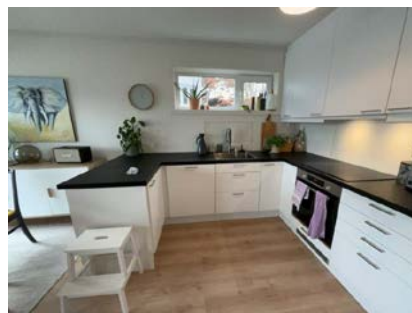
- Det er ikke påvist tegn på at det er montert lekkasjedeteksjon ved oppvaskmaskin/oppvaskkum, dette er et krav på kjøkkenet ut ifra alder.

- Det bør monteres lekkasjedeteksjon ved oppvaskmaskin/oppvaskkum.

Utbedring av unøyaktig sokkelmontering. Noe etterjustering og montering av skrap-beskyttelse i tilknytning til skruer for håndtak, til hjørneskapdør.
