Arendalsvegen 32

Tingberget

Tilstandsrapport

# gnr. 50, bnr. 374

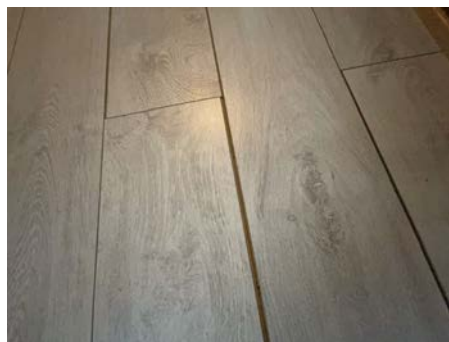
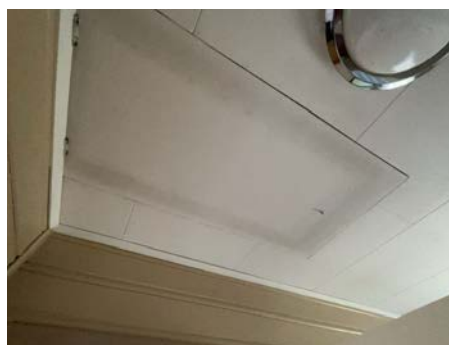
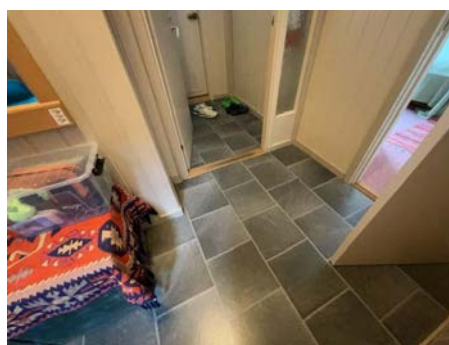
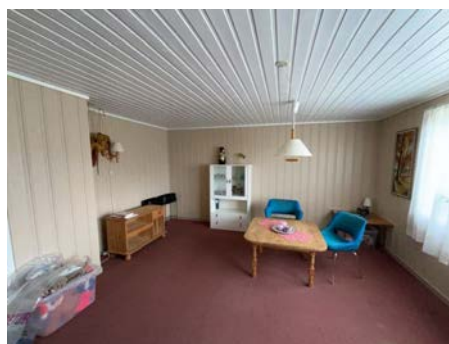
TG 2 Etasjeskille/gulv mot grunn

knirk, skjevhet tg 2

- Høydeforskjell målt på 2 meters lengde var stedvis mellom 10 - 20 mm. og mellom 15 - 30 mm. i hele rom. Dette er avvik som kvalifiserer til tilstandsgrad 2 og gis med bakgrunn i standardens krav til godkjente måleavvik.

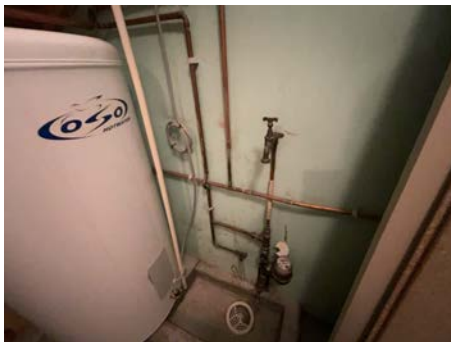
TG 2 Avløpsrør

Avløpsrør av plast.

- Det er ikke behov for utbedringstiltak siden anlegget fungerer i dag, men utifra alder kan skader plutselig oppstå på eldre anlegg.
- Ifm. oppgradering av våtrom vil det være naturlig med utskiftning av avløpsrør.

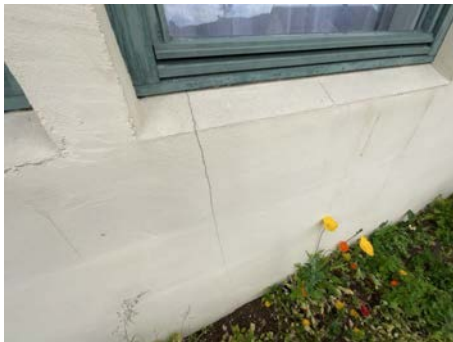
TG 2 Forstøtningsmurer

Eldre forstøtningsmurer på eiendommen.
