# Skinnerheia 21

**Skinnerheia 21, 4634**

# Tilstandsrapport

# gnr. 117, bnr. 92

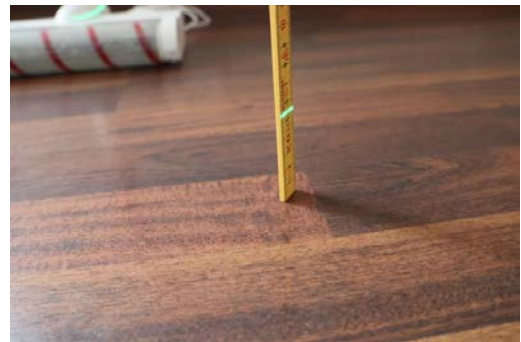
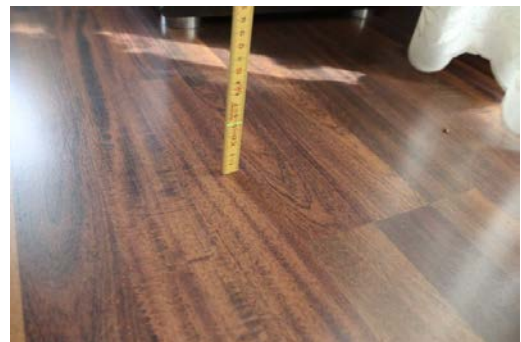
### TG 2 Etasjeskille/gulv mot grunn

- Målt høydeforskjell på mellom 10 - 20 mm innenfor en lengde på 2 meter. Tilstandsgrad 2 gis med bakgrunn i standardens krav til godkjente måleavvik.
- Målt høydeforskjell på over 15 mm gjennom hele rommet. Tilstandsgrad 2 gis med bakgrunn i standardens krav til godkjente måleavvik.

Etasjeskillere av tre. Mur mot bakken. Etasjeskiller har noen høydeforskjeller som er litt større enn godkjente avvik. Det er registrert noen mindre høydeforskjeller på gulv. Det vil imidlertid sjelden være økonomisk rasjonelt som et enkeltstående tiltak i en bolig som dette. Dersom boligen en gang skal renoveres, kan man vurdere slike tiltak.

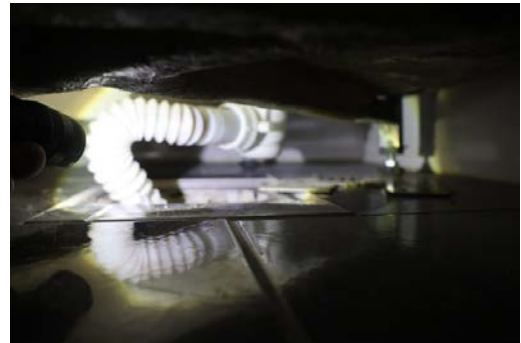
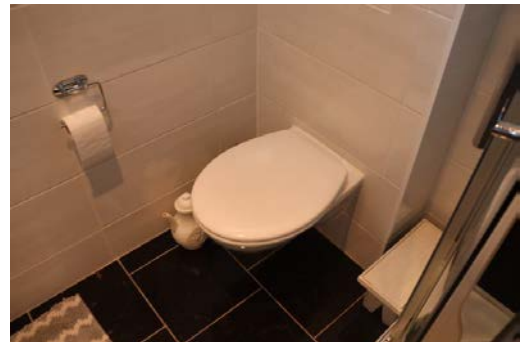
Våtrommet må oppgraderes til å tåle normal bruk etter dagens krav. Alle forhold med tettesjikt, våtsone, sluk m.m. må dokumenteres når det oppgraderes.

Kostnadsestimat: 100 000 - 300 000

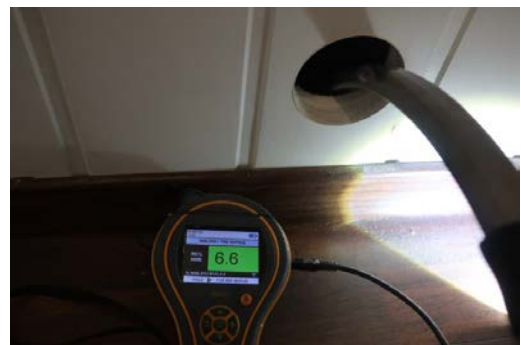
### TG 3 Tilliggende konstruksjoner våtrom

Det er boret hull i motstående rom til våtrom. Målt med fuktmåler og pigger inne i vegg. Det var mindre

enn 6 V%. Tørt. Men det er påvist avvik i våtsonen.

- Den valgte konstruksjonsutforming gir økt fare for skader

- Det må foretas tiltak for å lukke avviket.

Kostnadsestimat: Under 10 000

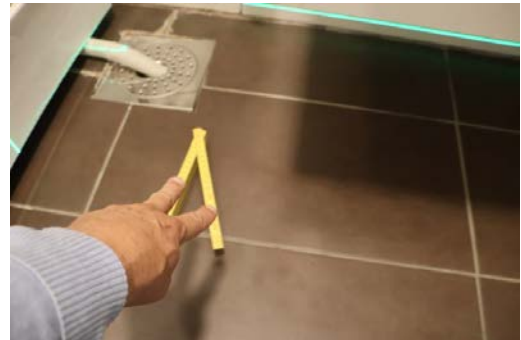
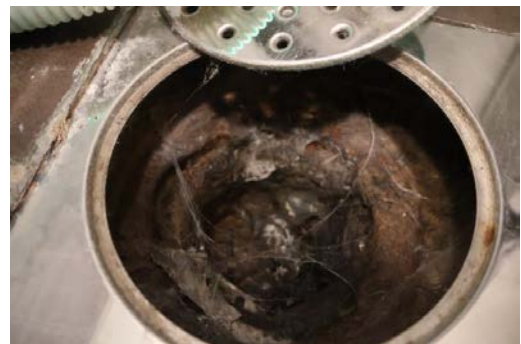
### TG 3 Generell

Bad i underetasjen. Badet er pusset opp med fliser og nyere sanitærutstyr i 2014 i følge eier. Det er feil fall til sluket. Den ligger høyere enn gulvet rundt. Sluket er eldre. Det er ingen synlig fuktsikring i sluket. Det er ingen synlig slukmansjett. Det er ventil i veggen. Det trakk ikke fra den. Det må være avtrekksventil som er elektrisk i våtrom. Badet vurderes til å være oppusset, men ikke etter dagens krav. En må forvente generell oppgradering av våtrommets tettesjikt/membran for at våtrommet skal tåle en normal bruk etter dagens krav (tett våtsone). En samlet TG 3 for rommet er satt med bakgrunn i alder og manglende tetthet i våtsoner i rommet. Det er ikke behov for å gjennomføre en detaljert tilstandsanalyse, etter standardens krav.

Våtrommet må oppgraderes til å tåle normal bruk etter dagens krav. Alle forhold med tettesjikt, våtsone, sluk m.m. må dokumenteres når det oppgraderes.

**Kostnadsestimat: 100 000 - 300 000**

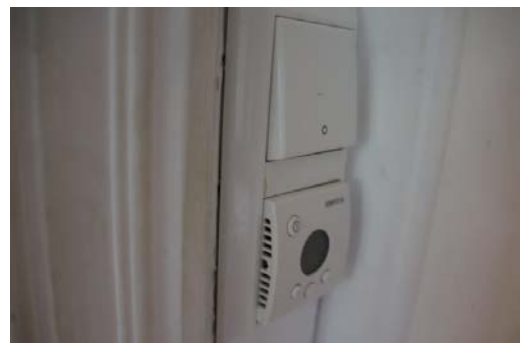
### TG 2 Tilliggende konstruksjoner våtrom

Ingen synlig membran i badet. Når badet pusses opp må det fuktsikres på vegger etter dagens krav. Vegg med rør og dusj er mot vaskerom.

- Hulltaking er ikke foretatt da det allerede er påvist andre avvik i våtsonen.

- Ved andre fuktundersøkelser enn hulltaking, er det ikke påvist indikasjoner på fuktskader.

Dusjkabinett må brukes i rommet til vegger har ny fuktsikring.

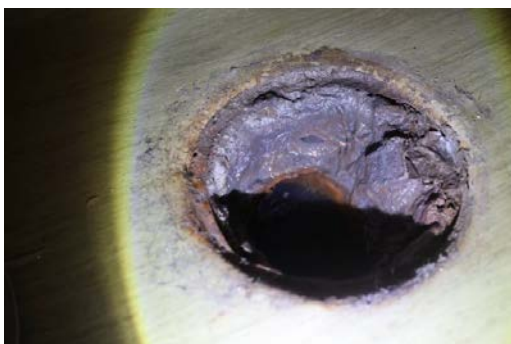
### TG 3 Generell

Vaskerom av eldre dato. Rommet må renoveres ut i fra at alder på fuktsikring har nådd forventa levetid. Eldre sluk i gulvet. Belegg er eldre. En må forvente generell oppgradering av våtrommets tettesjikt/membran for at våtrommet skal tåle en normal bruk etter dagens krav (tett våtsone). En samlet TG 3 for rommet er satt med bakgrunn i alder og manglende tetthet i våtsoner i rommet. Det er ikke behov for å gjennomføre en detaljert tilstandsanalyse, etter standardens krav.

Våtrommet må oppgraderes til å tåle normal bruk etter dagens krav. Alle forhold med tettesjikt, våtsone, sluk m.m. må dokumenteres når det oppgraderes.

**Kostnadsestimat: 50 000 - 100 000**

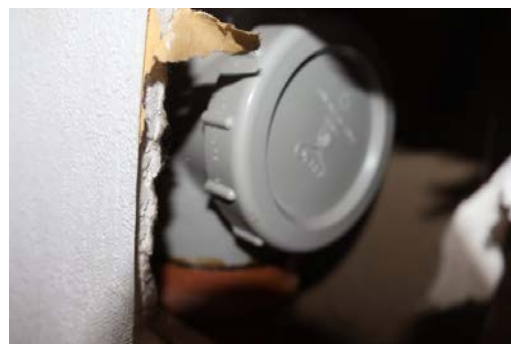
### TG 2 Tilliggende konstruksjoner våtrom

Åpning i veggen til stakeluke. Der er det ingen synlig fuktsikring på veggen.

- Hulltaking er ikke foretatt da det allerede er påvist andre avvik i våtsonen.

- Det er i hulltakingen påvist feil utførelse av konstruksjonen. Ingen skade konstatert.

- Det må foretas tiltak for å lukke avviket.

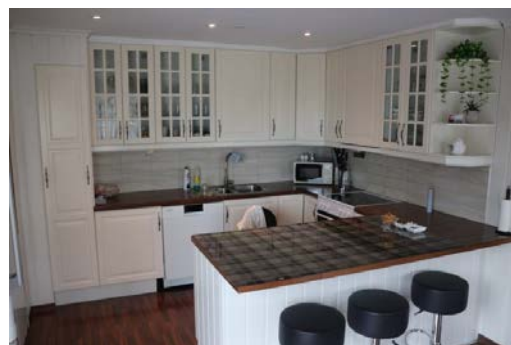
### 1. ETASJE > KJØKKEN

- Det er påvist skader på overflater/kjøkkeninnredning utover normal slitasjegrad.

- Det må påregnes lokal utbedring/utskiftning.

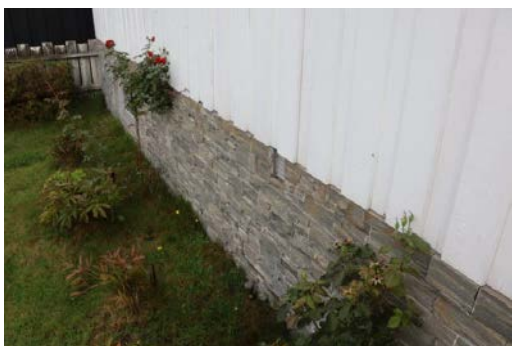
## TG 1 Grunnmur og fundamenter

Grunnmur av betong. Ingen unormale skjevheter eller større sprekker på synlig grunnmur med indikasjon på setninger ble registrert.

Deler av grunnmur er dekket med steinforblending.

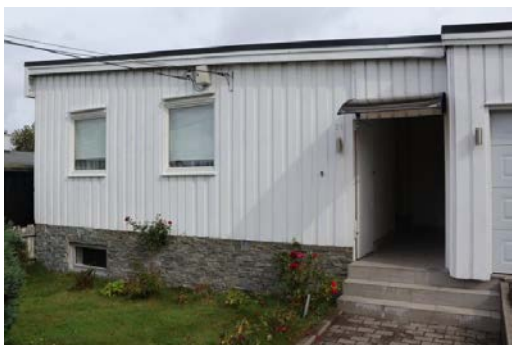
## TO 2 Terrengforhold

Skrånende terreng på tomten. Det er ikke tilstrekkelig fall vekk i fra grunnmuren. Boligen er bygget i terrenget.

- Andre tiltak:
- Det bør foretas terrengjusteringer.

Kan være lurt å lage fall på terreng vekk i fra grunnmuren. Da vil vann fra overflater/terreng ikke fukte grunnmuren så mye.

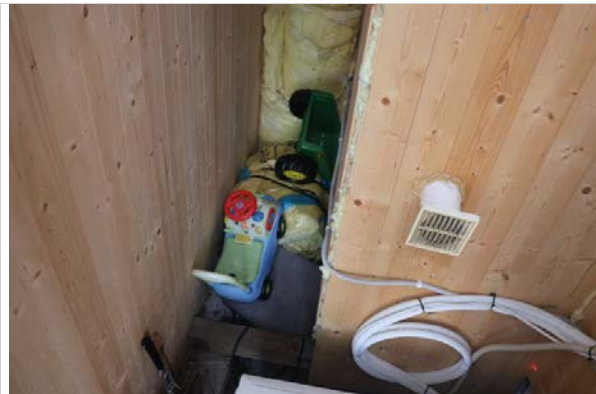
## Bod

Bod på terrassen. Bod ved inngangspartiet.  
Disse er enkelt laget.  
Fremstår som litt slitt og delvis uferdig.  
Noen oppgraderinger må gjøres inne og ute.

TG: 2 på diverse.
