Skinnerheia 21

**Skinnerheia 21, 4634
KRISTIANSAND S**

Tilstandsrapport

Befaringsdato: 09.09.2024

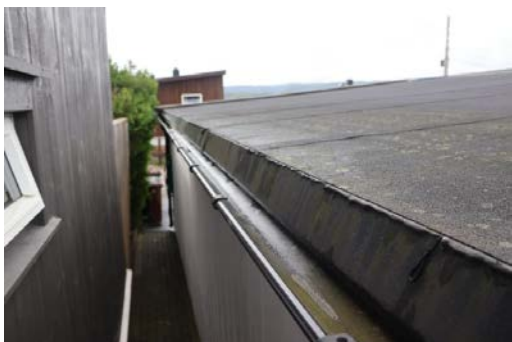
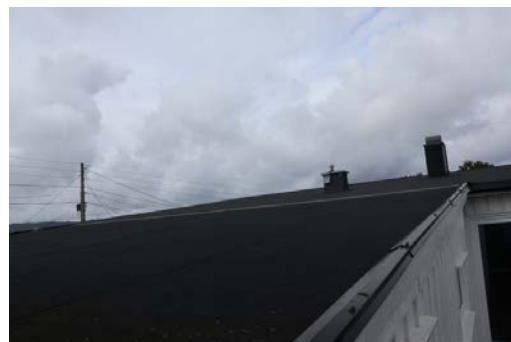
Taktekking av asfalt-papp fra ca 2012 i følge eier. Ingen synlige lekkasjer på tilgjengelige plasser.

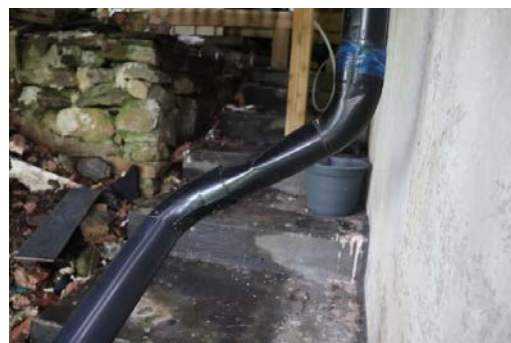
Nedløp og beslag

Takrenner og Nedløp fører takvann vekk i fra bygget og ut på bakken.

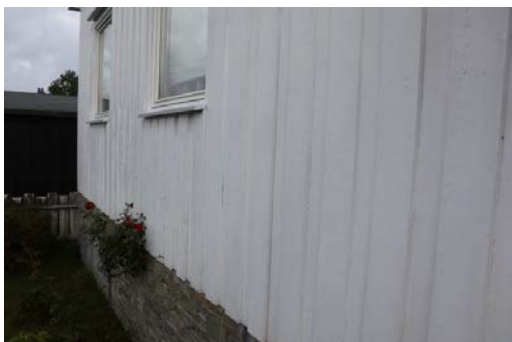
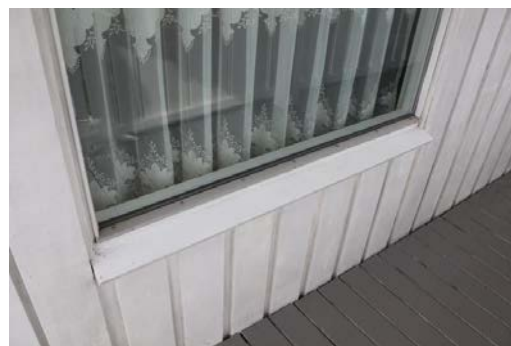
Veggkonstruksjon

Stående bordkledning. Kledning i tre som ikke har luftespalte bak regnes som en risikokonstruksjon.

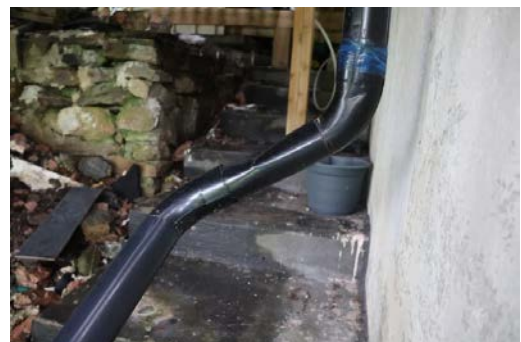
Drenering: Langs den utvendige grunnmuren er det ingen synlige grunnmursplater/fuktsikring. Dersom det er montert drenerør må det antas at disse har en begrenset effekt som følger av alderssvikler.

- Det mangler, eller på grunn av alder er det sannsynlig at det mangler, utvendig fuktsikring av grunnmuren ved kjeller/underetasje.
- Mer enn halvparten av forventet levetid på drenering er overskredet.

- Fuktsikring av muren må etableres inkl. klemlist.

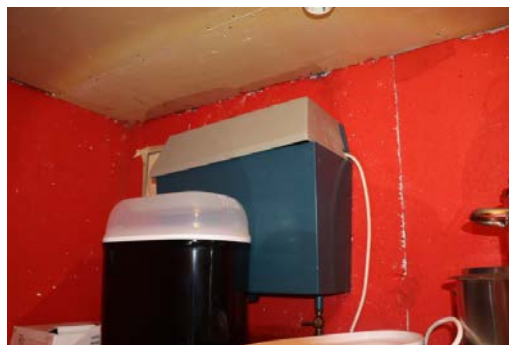
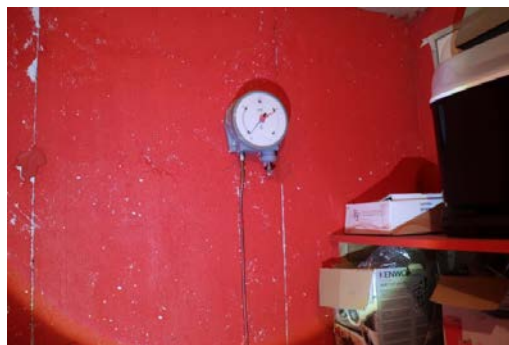
- Det er avvik:
- Ingen informasjon om oljetank. Men det er eldre dagtank i boden i u.etg.

Dagtank for olje/parafin bør fjernes. Oljetank som er nedgravd i hagen må sjekkes av firma. De sender da inn papirer til brannvesen etter de har sanert den.

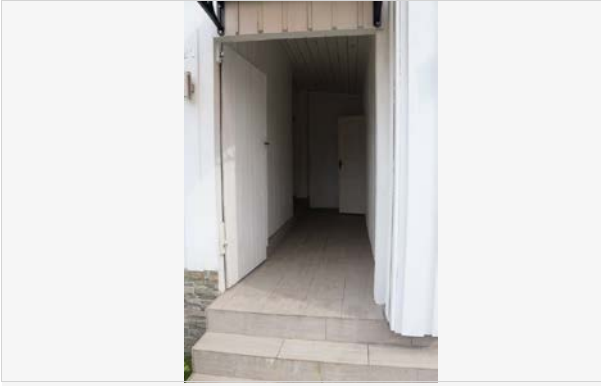
Bod på terrassen. Bod ved inngangspartiet.
Disse er enkelt laget.
Fremstår som litt slitt og delvis uferdig.
Noen oppgraderinger må gjøres inne og ute.

TG: 2 på diverse.
