Snømyr 2A

Snømyr - Vennesla

Tilstandsrapport

Befaringsdato: 09.10.2024

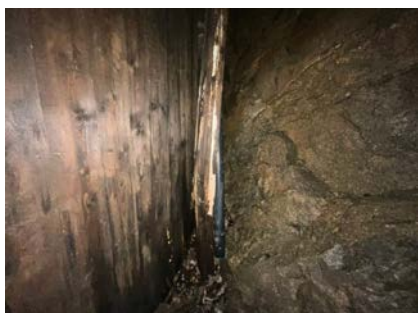
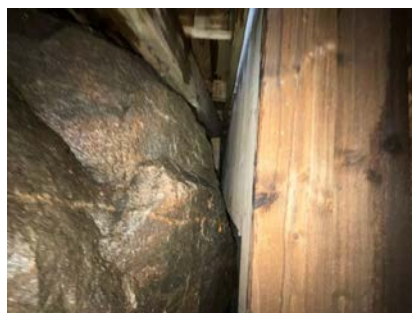
Del av kjeller er bygd tett inn i mot fjellet/terreng. Kledning er montert for nær terrenget, samt nedløp fra takvann er ikke ført i rør ved grunn. Det ble på befaringsdagen konstatert høy fuktighet i område. Det må gjøres tiltak på veggkonstruksjonen f.eks kappe kledning og montere beslag imot fjell, samt føre vann fra nedløp til grunn. Konsekvensen er skade på veggkonstruksjonen. Avviket er synlig fra vindu i bod i kjeller.

Kledningen går helt ned mot fjell, samt nedløp fra takvann fukter opp område. Kledning går helt inntil fjellet.

Musesikring må utbedres, konsekvens er fare for mus i konstruksjonen.

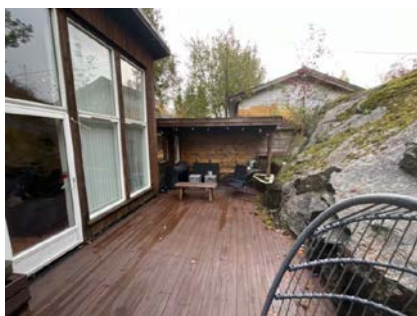
Veranda i andre etasje OK

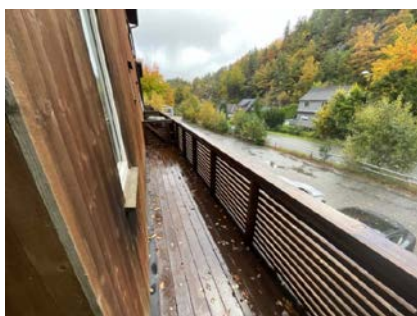
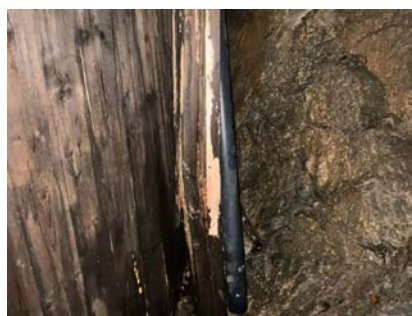
Veranda første etasje skade på bærekonstruksjon synlig fra vindu i underetasjen. Blomsterkasse mot fjell ved inngangsparti har seget ut og må utbedres.

- Det er påvist fukt/råteskader i konstruksjonen.

Blomsterkasse ved inngangsparti bør utbedres grunnet skjevheter.

Skade på søyle synlig fra vindu i bod i underetasjen. Høy fuktighet i område.

- Gjennomføre ytterligere undersøkelser og foreta utbedring av skade.
- Råteskadede konstruksjoner må skiftes ut.

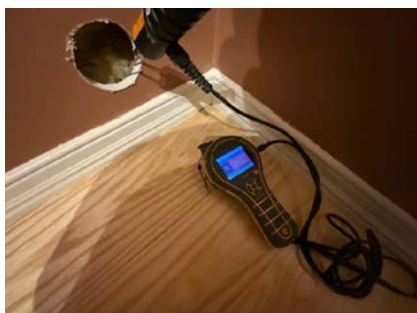
I underetasjen er det laminat/parkett på gulvene. Veggene er påførte med plater og isolasjon. Hulltaking er foretatt og det er påvist avvik i konstruksjonen. Hulltaking er foretatt i bod . Fuktkvotemåling (vekt%) i konstruksjonen ble målt til 25.

Forhøyede fuktverdier ved måling.

- Det påviste fuktnivå gir grunn til å overvåke konstruksjonen jevnlig for å se utvikling over tid, og eventuelt foreta tiltak for å unngå fuktskader.

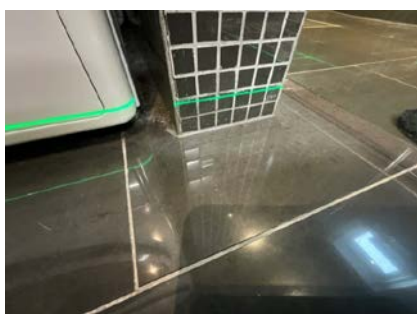
Det er påvist at flisfuger har riss/sprekker. Det er påvist at høydeforskjell fra topp slukrist til gulv/synlig topp membran ved dørterskel er mindre enn 25 mm. Det er påvist sprekker i fliser.

Knekt flis ved vaskemaskin og riss i fuge på vegg.

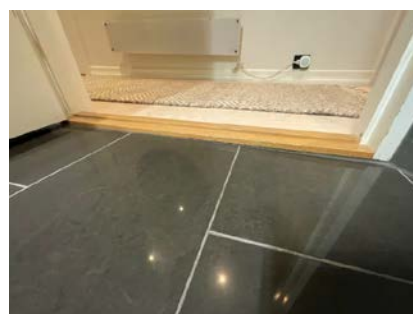
Krav til utførelse av gulv i byggt teknisk forskrift (TEK 17) skal gulvet avgrensnes av en oppkant med vanntett sjikt på minst 25 mm over det ferdige gulvet på alle ytterkanter, unntatt mot døråpning der oppkanten må være minst 15 mm over det ferdige gulvet. På grunn av gulvets utførelse må det etableres oppkant av membran på 15mm ved dør. Dette har ingen betydning/risiko ved normalt daglig bruk men er for å forhindre eventuelt lekkasjevann i å spre seg til omkringliggende rom.

Manglende oppkant av membran ved dør.

Anbefaler å etablere dette.

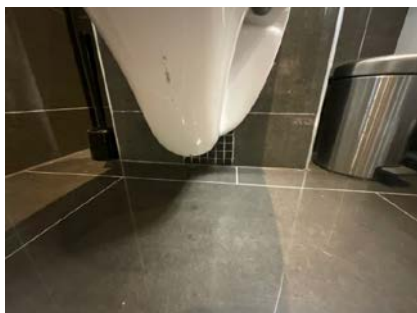
1. ETASJE > BAD/VASKEROM

Det er ikke påvist tilfredsstillende løsning for å synliggjøre lekkasje fra innebygget sisterner.

- Ved implementering av innebygget sisterner var det ikke krav om lekkasjesikring, konstruksjonen bør jevnlig observeres.

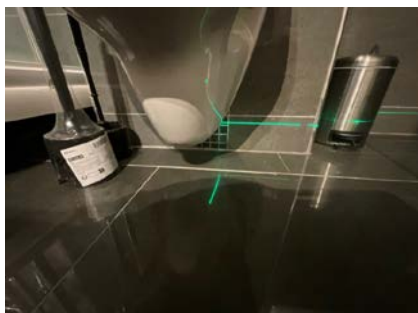
UNDERETASJE > BAD/VASKEROM

Det er ikke påvist tilfredsstillende løsning for å synliggjøre lekkasje fra innebygget sisterner.

- Ved implementering av innebygget systerne var det ikke krav om lekkasjesikring, konstruksjonen bør jevnlig observeres.

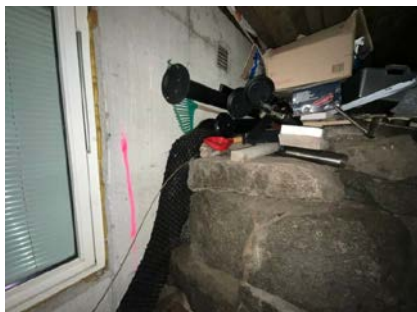
Synlig fuktsikring av mur.
