# Vegusdalveien 1350

Fidjetun - Birkenes

# Eldre Laftebygd bolighus med sjarm og sjel - Stor tomt - Tidligere landhandel og pensjonat.

Befaringsdato: 07.05.2024

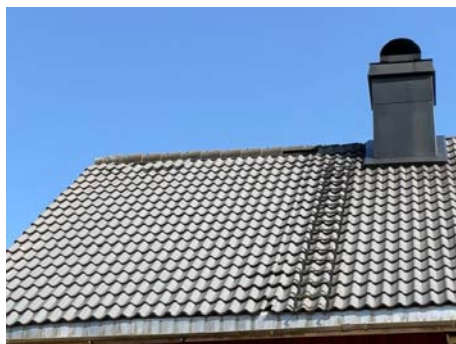
- Yttertekkingen er stedvis noe mangelfull ved møne og takstein ligger stedvis noe for tett.

Bilde viser eks. på mangelfull montering av takstein ved møne.

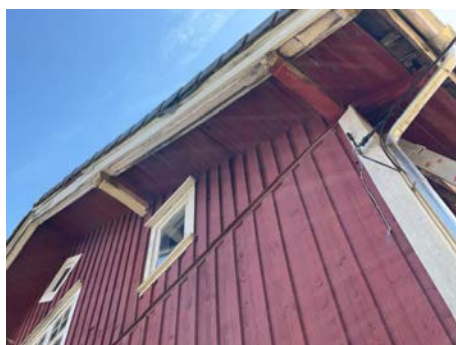
- Kledningen har stort etterslep på vedlikehold og har stedvis betydelige råteskader og mye slitasje. Det kan ikke utelukkes skader på tømmerkonstruksjonen bak kledningen.

Bilde viser eks. på råte/slitasje på vindskier og annet treverk.

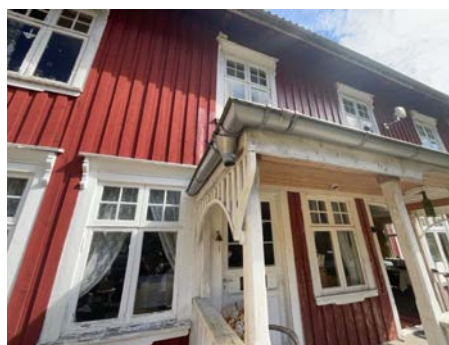
- Enkelte tak og mangler takrenner og nedløp. Det er også påvist skade/svekkelse på takrenne.

Bilde viser eks. på manglende nedløp.

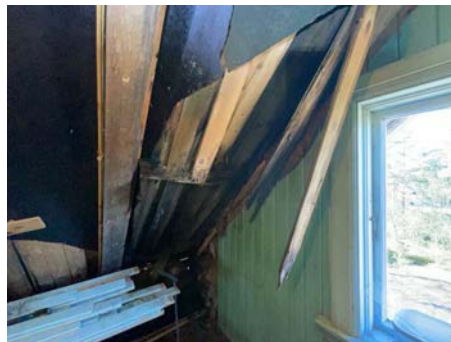
- På siden mot nordvest ble det påvist skade og råteforekomster i takkonstruksjonen.

Bilde viser skade i takkonstruksjon

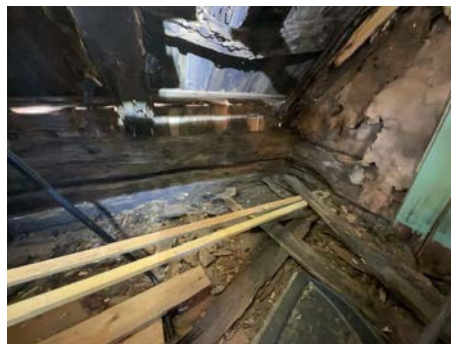
Bilde viser området rundt skadested

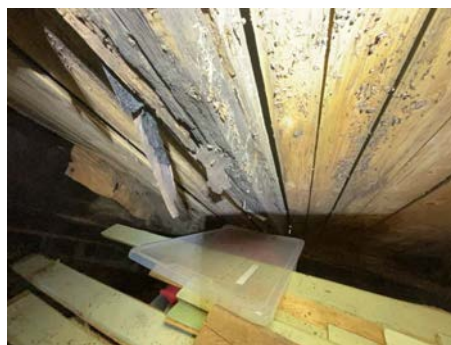
Bilde viser råte i taksperre-/bjelke

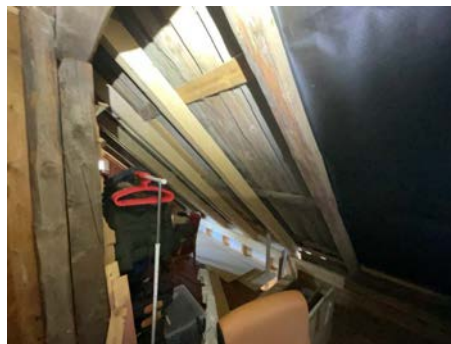
Bilde viser utbedret takkonstruksjon etter tidligere skade/lekkasje

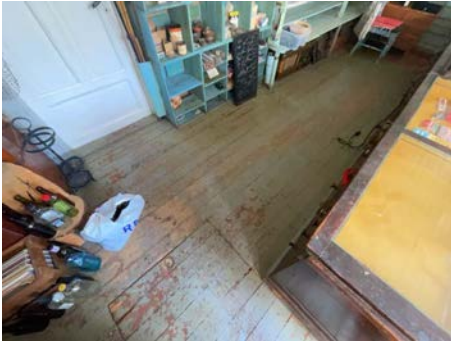
Bilde viser eks. på slitasje på gulv i bruksbelastet område.

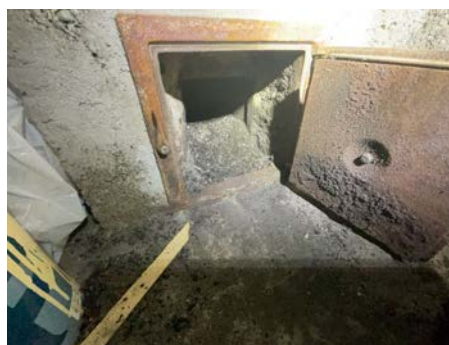
Bilde viser eks. på en del sotansamling nederst i pipa

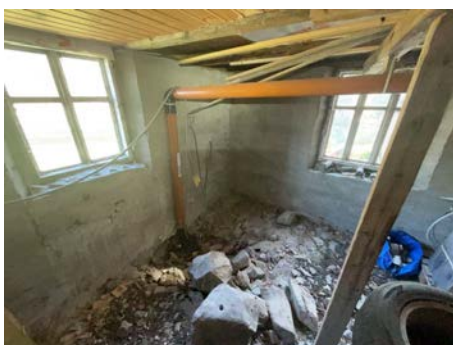
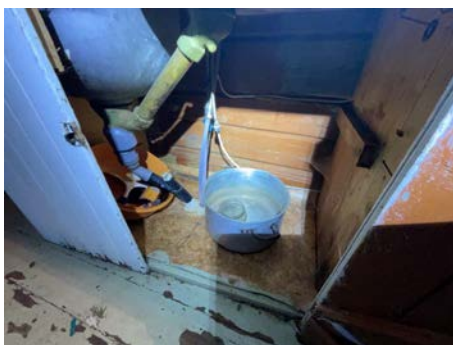
Det er avvik: Det ble ikke registrert vannlås under utslagsvask på kjøkken. Det ble registrert rørkobling som var tapet. Ikke fagmessig utførelse. Ukjent hvordan lufting av avløpsanlegget er ivaretatt. Avløp fra vaskemaskin føres rett i grunnen i grovkjeller.

Bilde viser manglende vannlås

- Tiltak:
  - Det bør foretas ytterligere undersøkelser og det må påregnes tiltak av nevnte avvik.
