## **Livdekrona 42, 4550 Farsund**

# Tilstandsrapport

# gnr. 5, bnr. 126

Befaringsdato: 01.08.2023

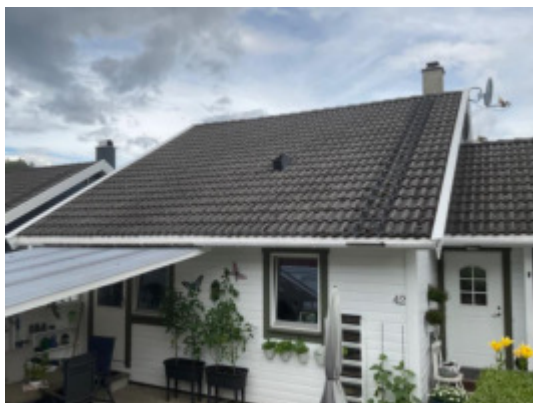
Taktekkingen er av betongtakstein fra byggeår. Taket er besiktiget fra taknivå.

- Mer enn halvparten av forventet brukstid er passert på undertak.
- Mer enn halvparten av forventet brukstid er passert på taktekkingen.

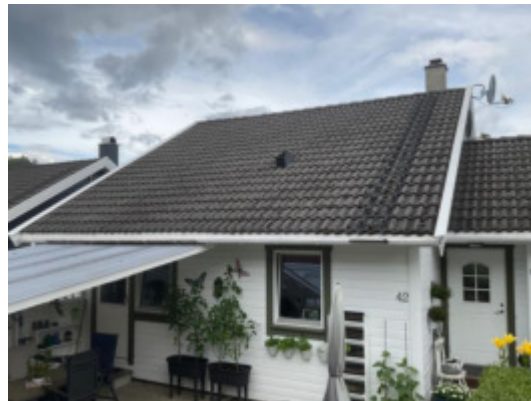
Takrenner, nedløpsrør og beslag er av plast/metall og er fra byggeåret.

- Mer enn halvparten av forventet brukstid er passert på renner/nedløp/beslag.
- Det mangler snøfangere på hele eller deler av taket, men det var ikke krav om dette på byggemeldingstidspunktet.

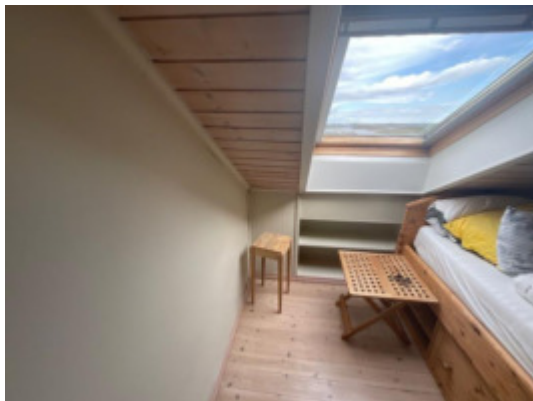
Boligen har saltak tekket med betongtakstein. Deler av takkonstruksjonen er tilgjengelig på kott mot vest.

- Det er begrenset/dårlig ventilering av takkonstruksjonen.
- Yttertaket har nedbøying.

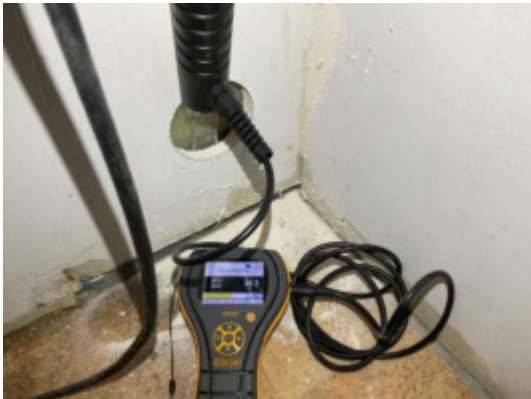
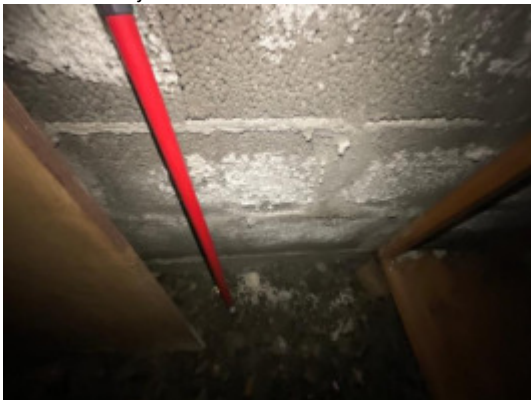
Gulvet i kjelleren består av laminat, fliser og betong. Veggene har plater.

. Bilde tatt i boden i kjeller

Saltutslag på muren i utvendig bod under carporten. Det er ikke etablert gulv i utvendig bod.

- Det er konstantert brudd på dampsperre mot kald sone.
- Det er påvist indikasjoner på noe fuktgjennomtrenging i kjellergulv.

Det ble boret hull i utforet trevegg i bod og påvist høy fuktighet inne i konstruksjonen. Det ble målt 18.3 vektprosent. Det ble ikke påvist skader, men det er brukt dampsperre som har medført at fukt mellom murvegg og dampsperre blir inne i konstruksjonen.

En annen årsaken er sannsynligvis svikt i drenering/utvendig fuktsikring eller fuktopptrekk fra grunnen. Konstruksjonen er er kjent risikokonstruksjon med høy skadefrekvens.

- Andre tiltak:
- Det påviste fuktnivå gir grunn til å overvåke konstruksjonen jevnlig for å se utvikling over tid, og eventuelt foreta tiltak for å unngå fuktskader.

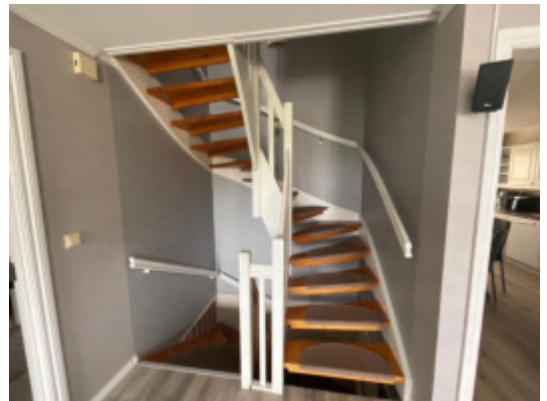
Trappene har vanger og trinn av tre.

- Det er betydelig knirk i trapp.

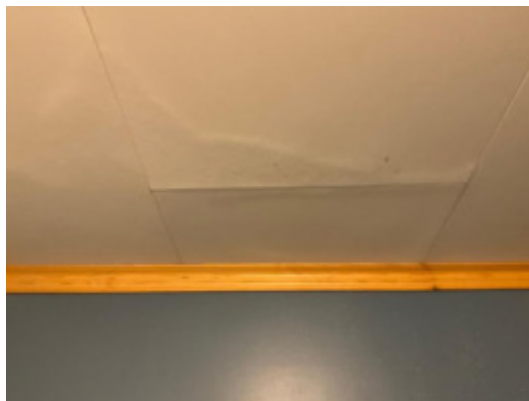
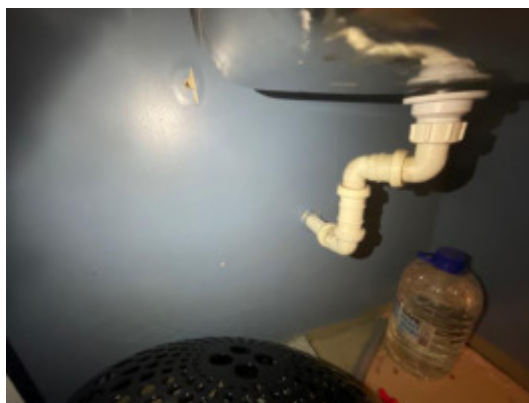
Veggene har malte plater. Taket har himlingsplater.

- Det er påvist tegn til fuktskader i overflater.
- Det er mulighet for at det kan forekomme vannlekkasje på våtrommet hvor vann ikke vil gå til sluk.

Det er registrert fuktskjolder i taket over vaskemaskinen. Tørt på befaringen. Eier opplyser om at det trolig er fra tidligere lekkasje fra oppvaskmaskinen på kjøkkenet. Det er utettheter rundt avløpsrøret under vasken.

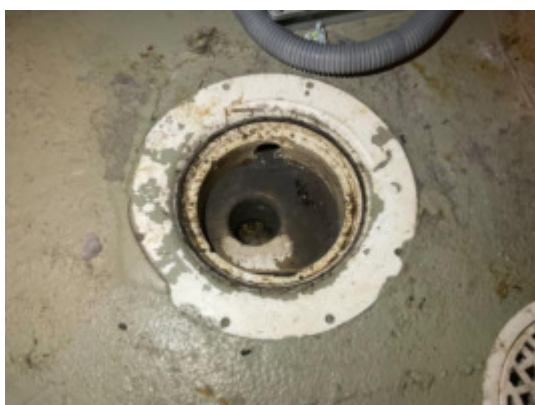
Det er plastsluk og ikke noen form for tettesjikt.

- Det er ikke membran/tettesjikt på våtrommet.

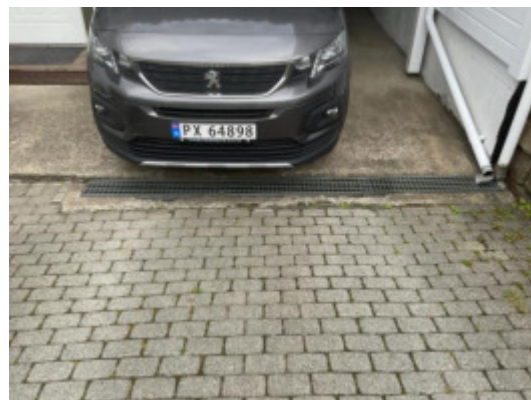
Dreneringen er fra byggeåret og er lite synlig for kontroll. Øvrig drenering ligger under bakkenivå og er ikke tilgjengelig for kontroll. Takvann er ledet bort i rør som går ned i bakken og det er laget rist foran carporten.

Rist foran carporten.

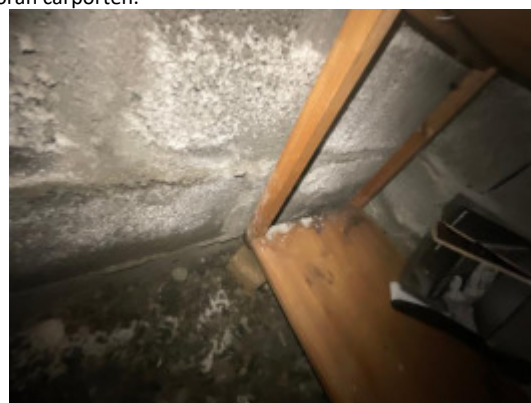
Saltutslag på muren i utvendigbod under carporten.

- Utvendig tetting/fuktsikring av grunnmuren er avsluttet under utvendig terreng.

Det påviste fuktnivå gir grunn til å overvåke konstruksjonen jevnlig for å se utvikling over tid, og eventuelt foreta tiltak for å unngå fuktskader.

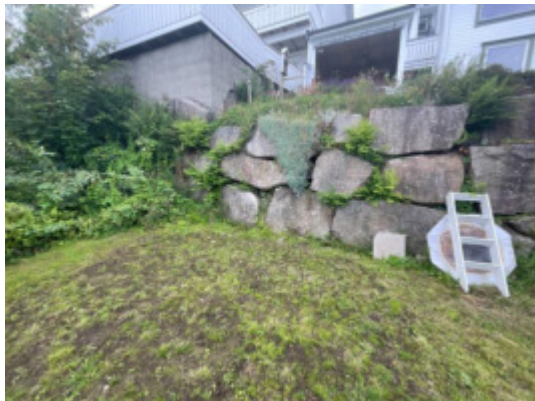
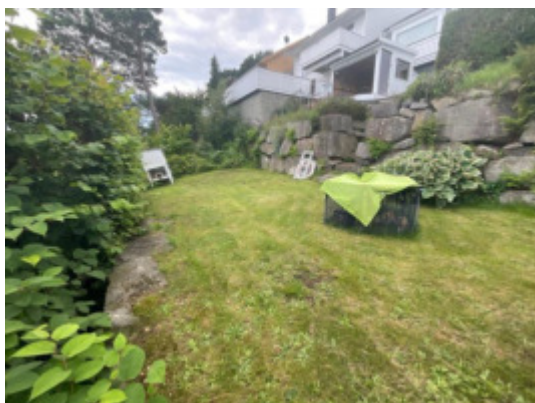
Forstøtningsmurer er av naturstein.

- Det mangler rekkverk/annen sikring på forstøtningsmuren(e) ut ifra dagens krav.

Natursteinsmur med større og mindre sprekker mellom steinene. Det er i forbindelse med natursteinsmuren etablert en trapp mellom murene. Det er ikke etablert håndløper.

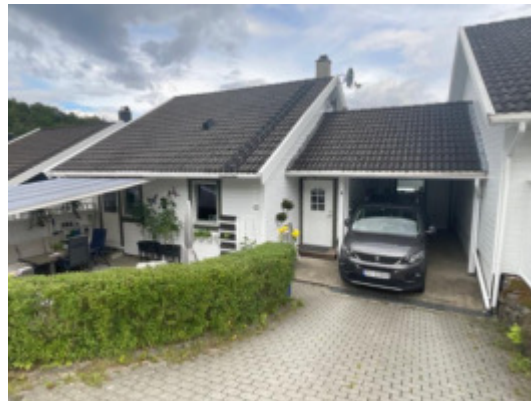
Boligen er oppført i skrånende terreng.

Det er fall ned mot carporten, det er etablert en renne i overgangen til carporten. Det er registrert saltutslag på muren i boden under carporten, noe som tyder på fuktvandring i forbindelse med muren.
