# Livdekrone 42

Danefjell – Farsund

# Tilstandsrapport

# gnr. 5, bnr. 126

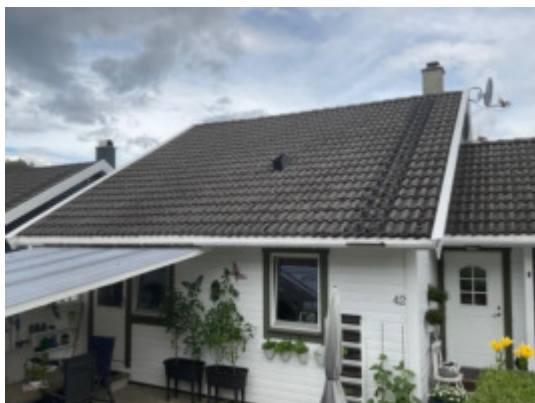
TG 2

Taktekkingen er av betongtakstein fra byggeår. Taket er besiktiget fra taknivå.

- Mer enn halvparten av forventet brukstid er passert på undertak.
- Mer enn halvparten av forventet brukstid er passert på taktekkingen.

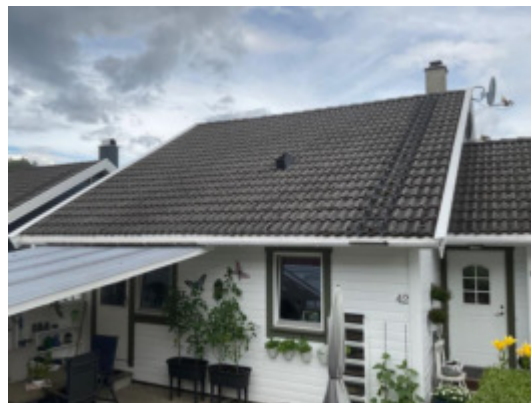
TG 2

Takrenner, nedløpsrør og beslag er av plast/metall og er fra byggeåret.

- Mer enn halvparten av forventet brukstid er passert på renner/nedløp/beslag.
- Det mangler snøfangere på hele eller deler av taket, men det var ikke krav om dette på byggemeldingstidspunktet.

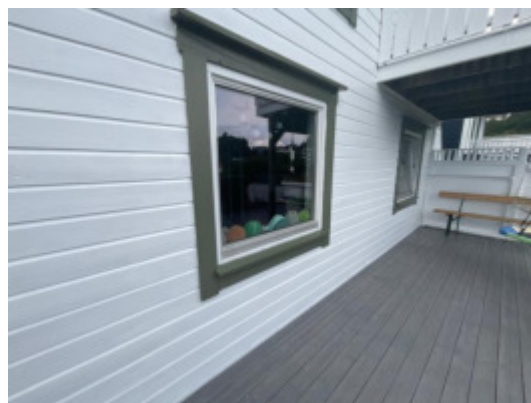
TG 2

Veggene har bindingsverkskonstruksjon fra byggeår. Fasade/kledning har liggende bordkledning. Boligen er malt i 2022-23.

Begrenset lufting bak kledning.

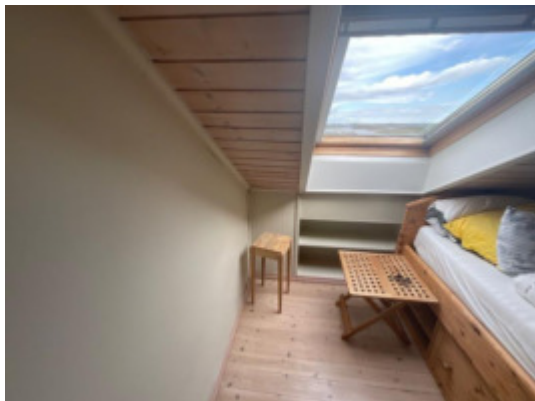
TG 2

Boligen har saltak tekket med betongtakstein. Deler av takkonstruksjonen er tilgjengelig på kott mot vest.

- Det er begrenset/dårlig ventilering av takkonstruksjonen.
- Yttertaket har nedbøying.

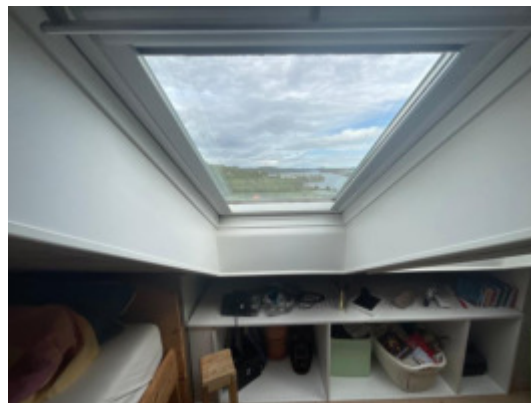
Det er avvik:  
Takvinduene har behov for vedlikehold. Isolerglass har oppnådd forventet levetid og det må forventes å skifte ruter etter behov. For øvrig må det påregnes normalt vedlikehold.

TG 2

Takvinduer med karmen av tre på loftet.

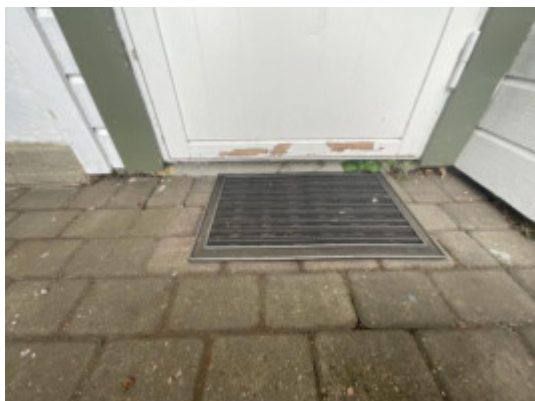
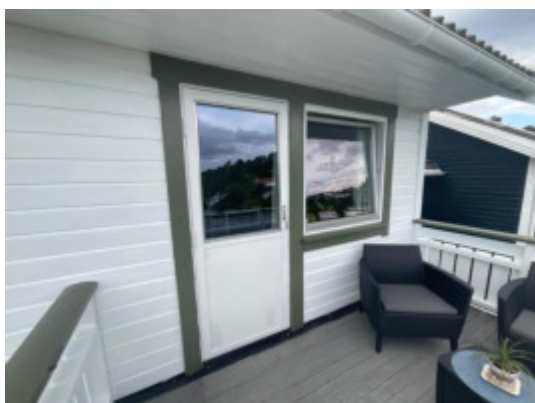
Det er avvik:  
Kjellerdør og balkongdør har behov for vedlikehold.

🕒 TG 2

Kjellerdør og balkongdør har karmen av tre fra byggeår.

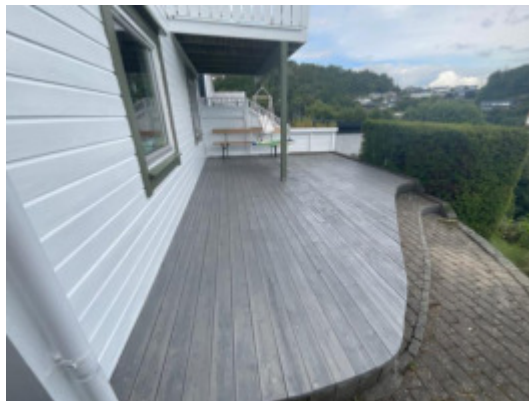
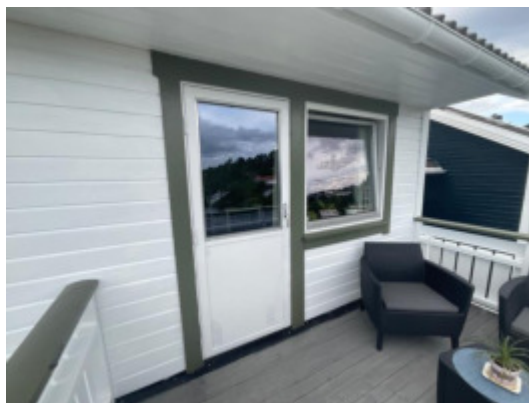
🕒 TG 2

Det er etablert en markterasse og en balkong i tre i framkant av boligen.

- Rekkverket er for lavt i forhold til dagens krav til rekkverkshøyder.

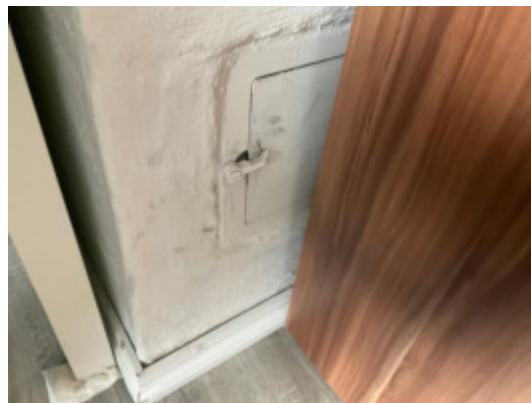
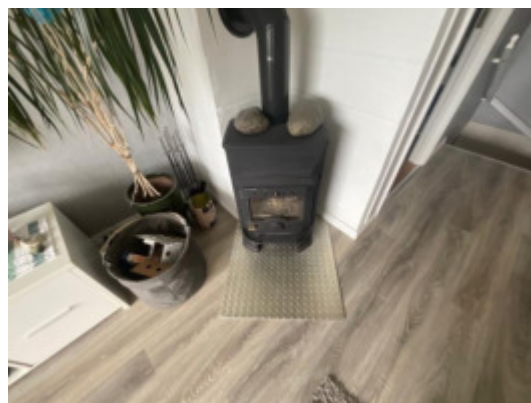
TG 2

Boligen har elementpipe og vedovn i stua.

- Ildfast plate mangler på gulvet under sotluke/feieluke på pipe.

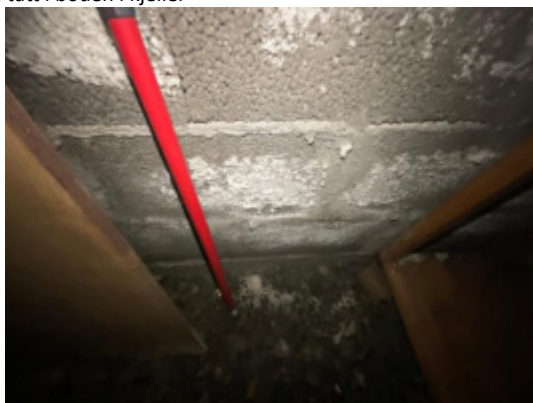
. Bilde tatt i boden i kjeller

Saltutslag på muren i utvendig bod under carporten. Det er ikke etablert gulv i utvendig bod.

- Det er konstantert brudd på dampsperre mot kald sone.
- Det er påvist indikasjoner på noe fuktgjennomtrenging i kjellergulv.

Det ble boret hull i utforet trevegg i bod og påvist høy fuktighet inne i konstruksjonen. Det ble målt 18.3 vektprosent. Det ble ikke påvist skader, men det er brukt dampsperre som har medført at fukt mellom murvegg og dampsperre blir inne i konstruksjonen.

En annen årsaken er sannsynligvis svikt i drenering/utvendig fuktsikring eller fuktopptrekk fra grunnen. Konstruksjonen er er kjent risikokonstruksjon med høy skadefrekvens.

- Andre tiltak:
- Det påviste fuktnivå gir grunn til å overvåke konstruksjonen jevnlig for å se utvikling over tid, og eventuelt foreta tiltak for å unngå fuktskader.

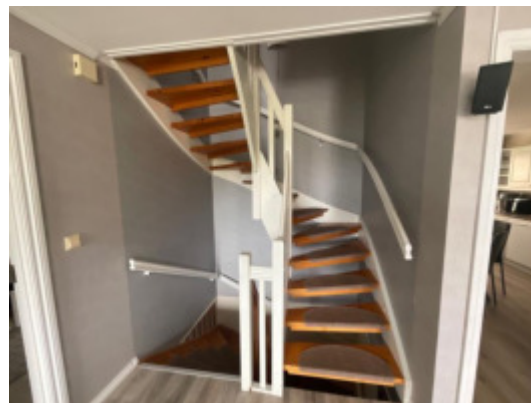
TG 2

Trappene har vanger og trinn av tre.

- Det er betydelig knirk i trapp.

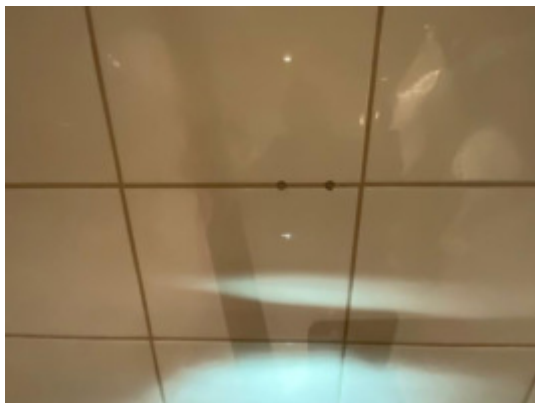
Det er avvik:  
Det er registrert enkelte hull i fliser. Det er utettheter rundt avløpsrøret under vasken.

1 TG 2

Veggene har fliser. Taket har malt mdf panel.

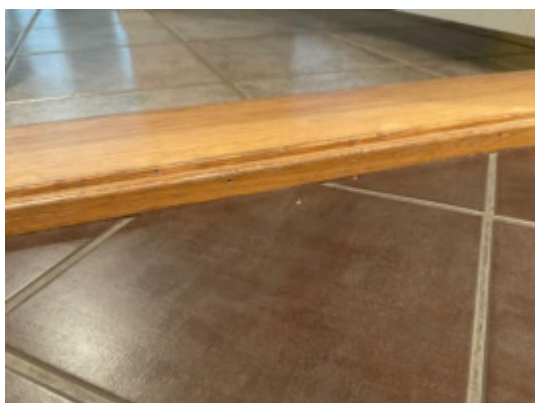
1 TG 2

Gulvet er flislagt. Rommet har elektriske varmekabler.

- Det er påvist at høydeforskjell fra topp slukrist til gulv/synlig topp membran ved dørterskel er mindre enn 25 mm.

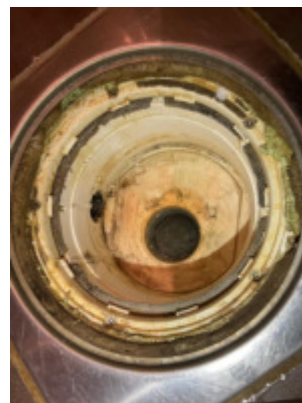
1 TG 2

I sluket er det synlig mansjett under klemring, øvrige deler av membranen ligger skjult bak flisene.

- Mer enn halvparten av forventet brukstid er passert på membranløsningen.

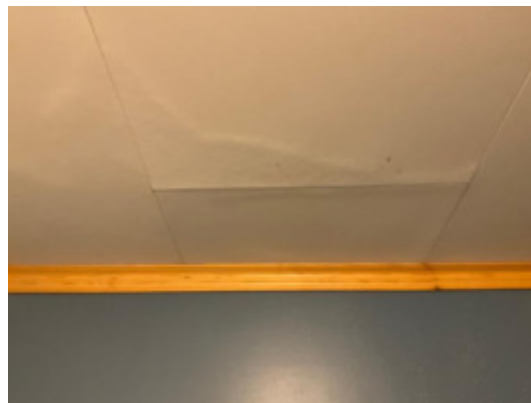
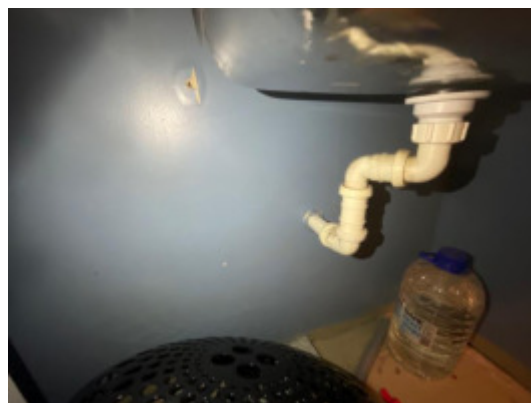
TG 2

Veggene har malte plater. Taket har himlingsplater.

- Det er påvist tegn til fuktskader i overflater.
- Det er mulighet for at det kan forekomme vannlekkasje på våtrommet hvor vann ikke vil gå til sluk.

Det er registrert fuktskjolder i taket over vaskemaskinen. Tørt på befaringen. Eier opplyser om at det trolig er fra tidligere lekkasje fra oppvaskmaskinen på kjøkkenet. Det er utettheter rundt avløpsrøret under vasken.

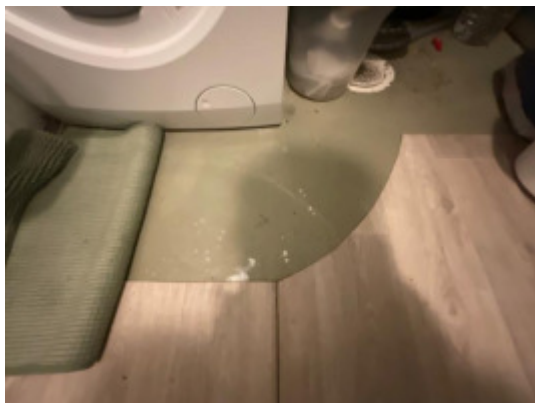
TG 2

Gulvet har malt/behandlet betong.

- Det er påvist avvik i fallforhold til sluk i forhold til krav i forskrift på byggetidspunktet.
- Det er mulighet for at det kan forekomme vannlekkasje på våtrommet hvor vann ikke vil gå til sluk.
- Det er påvist at høydeforskjell fra topp slukrist til gulv/synlig topp membran ved dørterskel er mindre enn 25 mm.

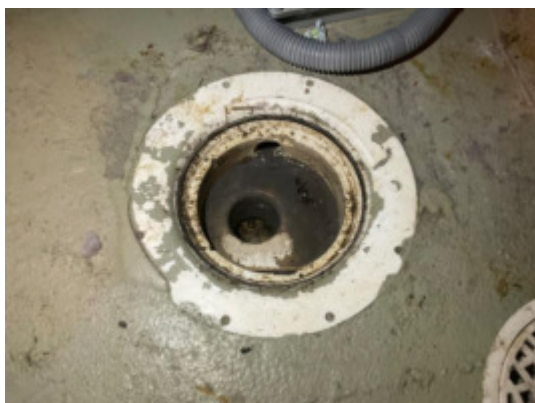
TG 3

Det er plastsluk og ikke noen form for tettesjikt.

- Det er ikke membran/tettesjikt på våtrommet.

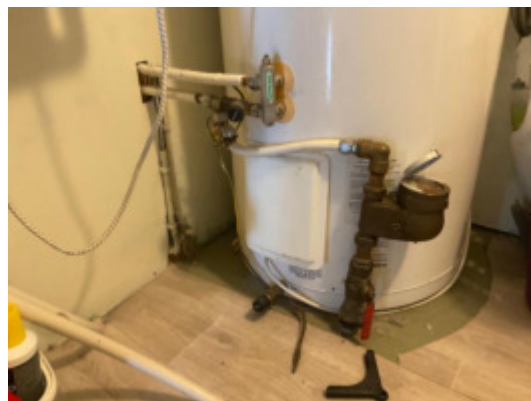
TG 2

Synlige vannrør er av kobber og fra byggeåret.

- Mer enn halvparten av forventet brukstid er passert på innvendige vannledninger.

- Det er ikke behov for utbedringstiltak siden anlegget fungerer i dag, men ut ifra alder kan skader plutselig oppstå på eldre anlegg.

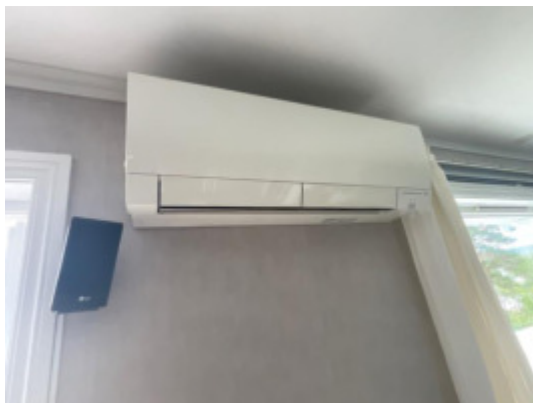
Tekniske installasjoner > Varmesentral  
Mer enn halvparten av forventet brukstid på varmesentral er oppbrukt. Det er avvik: Varmepumpen fungerer bare på kjøling, varmedelen defekt.

TG 3

Boligen har varmepumpe luft/luft.

- Mer enn halvparten av forventet brukstid på varmesentral er oppbrukt.
- Det er avvik:

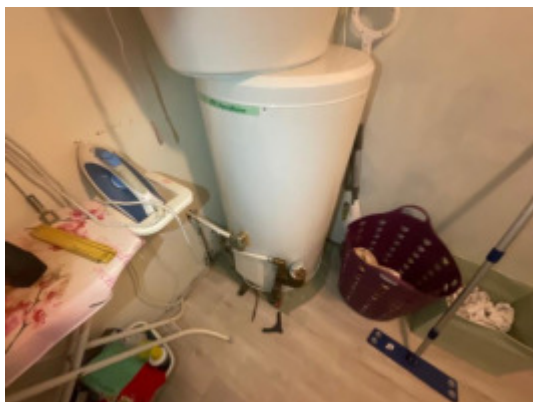
TG 2

Varmtvannstanken har et volum på ca. 200 liter, er produsert i 1998.

- Det er påvist at varmtvannstank er over 20 år
- Det er ikke påvist tilfredsstillende avrenning eller annen kompensere løsning fra varmtvannstank.
- Det er ikke påvist tilfredsstillende el-tilkobling av varmtvannstank iht. gjeldende forskrift.

- Det bør etableres tilfredsstillende avrenning eller lekkasjesikring ved varmtvannstank.

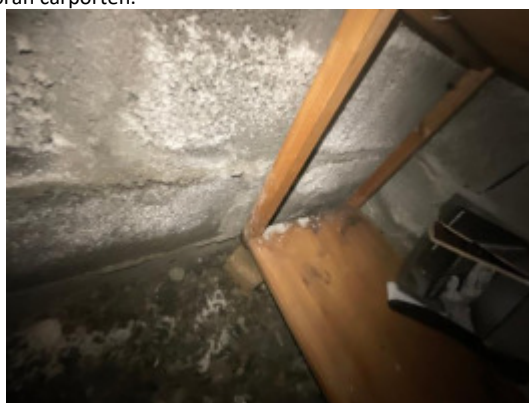
Rist foran carporten.

Saltutslag på muren i utvendigbod under carporten.

- Utvendig tetting/fuktsikring av grunnmuren er avsluttet under utvendig terreng.

Det påviste fuktnivå gir grunn til å overvåke konstruksjonen jevnlig for å se utvikling over tid, og eventuelt foreta tiltak for å unngå fuktskader.

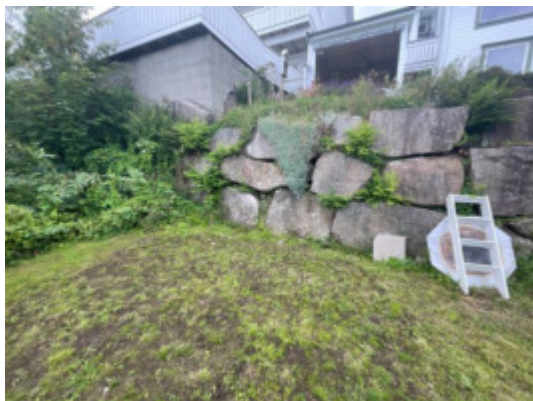
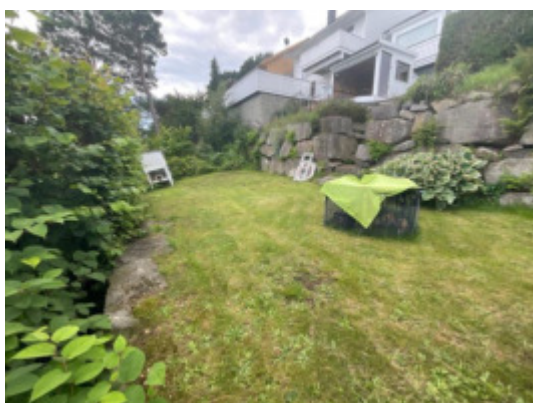
TG 3

Forstøtningsmurer er av naturstein.

- Det mangler rekkverk/annen sikring på forstøtningsmuren(e) ut ifra dagens krav.

Natursteinsmur med større og mindre sprekker mellom steinene. Det er i forbindelse med natursteinsmuren etablert en trapp mellom murene. Det er ikke etablert håndløper.

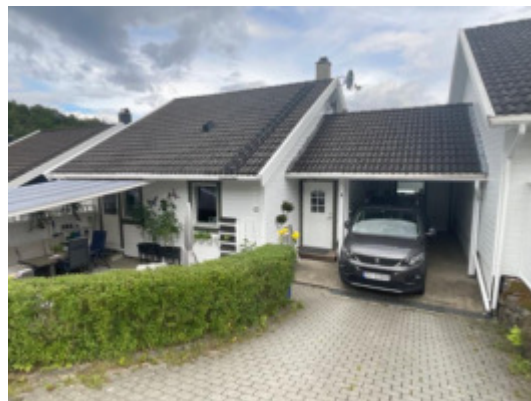
TG 2

Boligen er oppført i skrånende terreng.

Det er fall ned mot carporten, det er etablert en renne i overgangen til carporten. Det er registrert saltutslag på muren i boden under carporten, noe som tyder på fuktvandring i forbindelse med muren.
