Furuvegen 12

Volleberg

Attraktivt beliggende enebolig på Volleberg med over 1 mål tomt - Solrikt og luftig - Eldorado for barn - Garasje

Befaringsdato: 25.07.2024

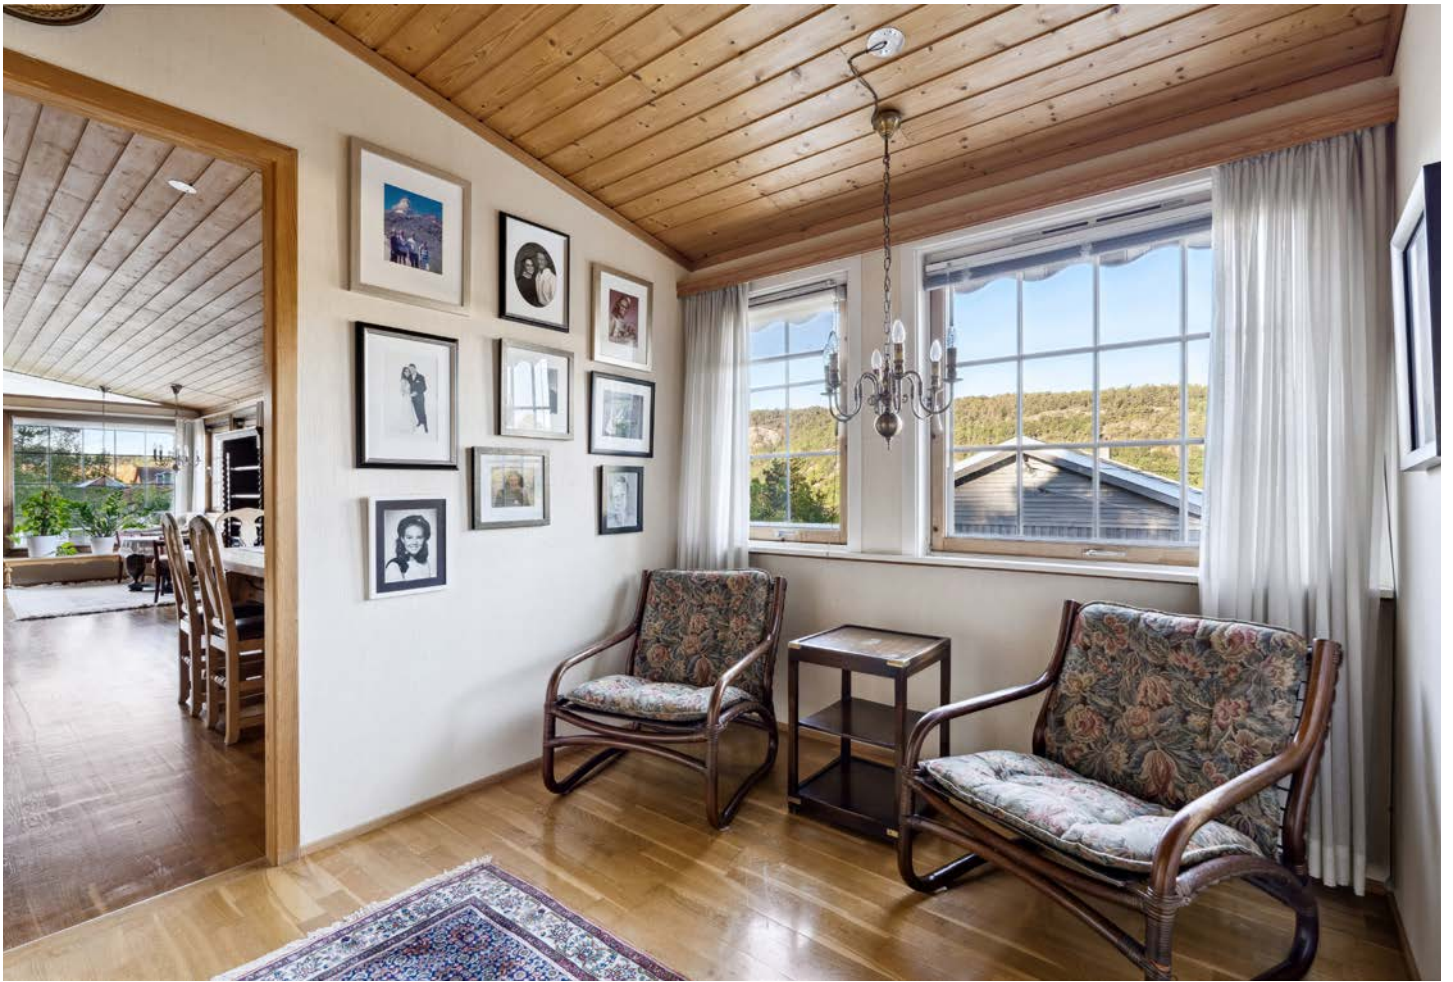
Del av stue- opprinnelig godkjent som soverom

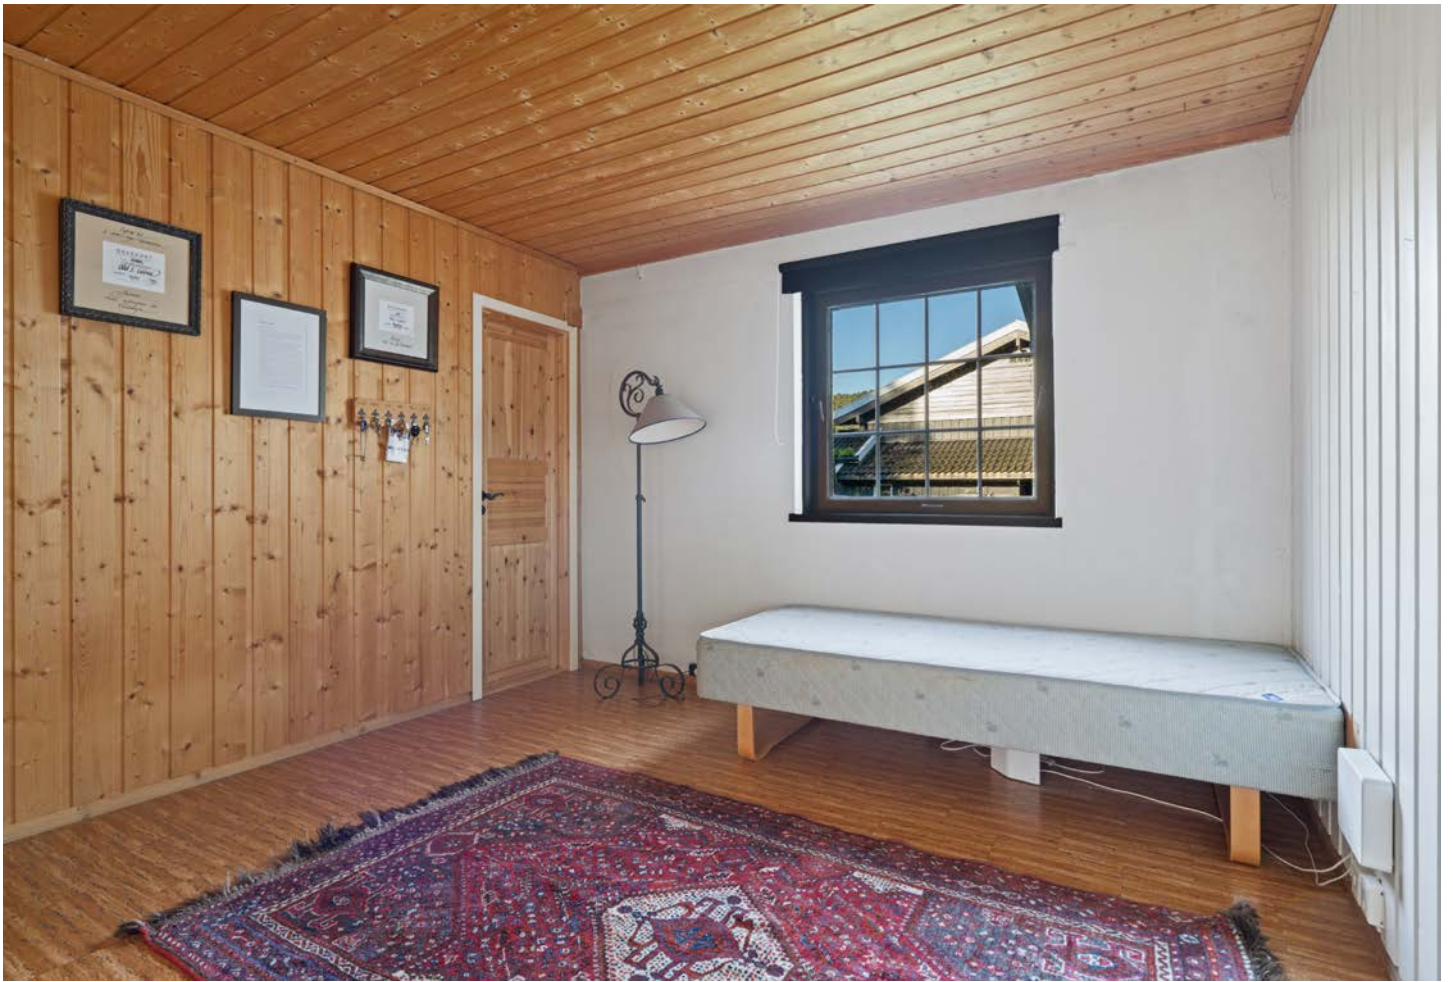
Bod innredet som soverom i u.etasje- ikke godkjent til beboelse/ varig opphold

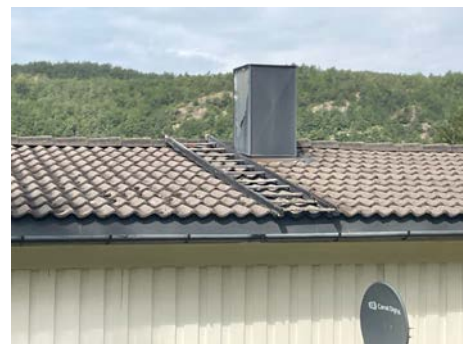
Pipebeslag.

- Overvåk tilstanden jevnlig. For å få tilstandsgrad 0 eller 1 må beslag/renner/nedløp skiftes ut, men tidspunktet for når dette er nødvendig er vanskelig å si noe om.
- Stigetrinn for feier må monteres.

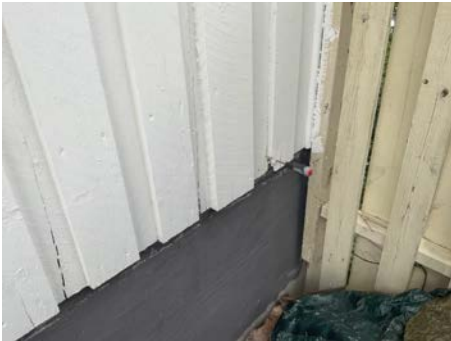
Bindingsverkskonstruksjon fra byggeår. Fasader er kled med ståened bordkledning. Boligen ble malt for ca 2år siden. Det er stedvis en del sprekker i underbord. Det ble funnet enkelte råteskader. Lufting bak kledning er svak, noe som kan redusere levetid.

- Det er ingen eller liten lufting i nedre kant av kledning mot grunnmur.
- Det er påvist spredte råteskader i bordkledningen.

Mindre råteskade.

- Råteskadet trekledning må skiftes ut.

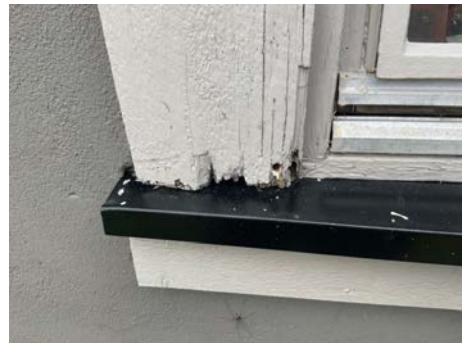
Vinduer i tre med 2-lags glass fra byggetid. Vinduer fremstår med betydelig slitasje. Et vindu er malt igjen og kan ikke åpnes, det opplyses at dette vil bli fikset før salg. Fuktmerker på flere vinduer innvendig. Vinduer har generelt behov for vedlikehold.

- Det er påvist tegn på innvendig kondensering av enkelte vindusglass.
- Karmene i vinduer er slitte og det er sprekker i trevirket.

Råteskade i vindusbelistning.

- Andre tiltak:
- Det må påregnes noe vedlikehold og at enkelte vinduer må skiftes ut.

Vinduer bør smøres opp.

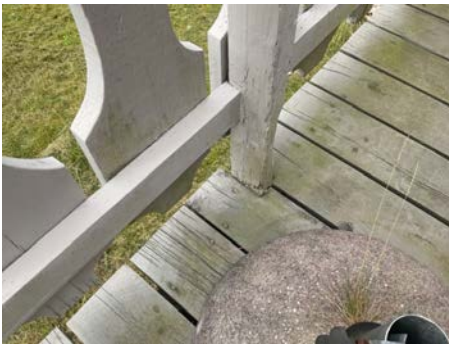
Terrasser i tre. Overflater og rekkverk viser noe tegn til slitasje. Det er også funnet enkelte råteskader i terrasse og rekkverk. Det bør påregnes vedlikehold og utskiftning av enkelte bord. Det er anbefalt å skifte ut hele rekkverket.

Terrasse og rekkverk med betydelig slitasje samt enkelte råteskader.

En av flere råteskader.

Råtekadet trevirke må skiftes ut.

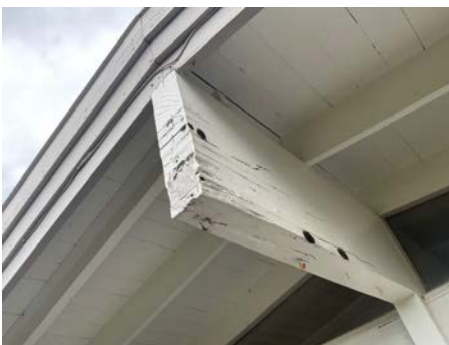
Det er funnet råteskade i den ytterste delen av limtre drager. Utbedringer bør påregnes.

Råteskade i ytterste del av limtre drager.

Råteskade i limtre drager.

Råteskadet trevirke bør skiftes ut.

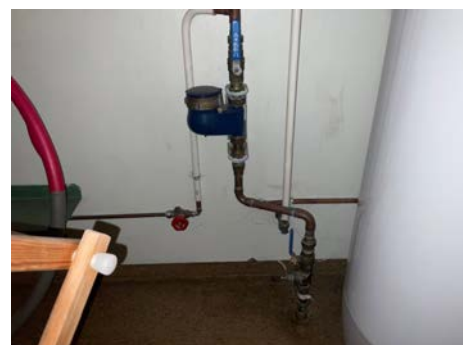
Røropplegg.

- Det er ikke behov for utbedringstiltak siden anlegget fungerer i dag, men ut ifra alder kan skader plutselig oppstå på eldre anlegg.
- I forbindelse med oppgradering av våtrom vil det være naturlig med utskiftning av rør.

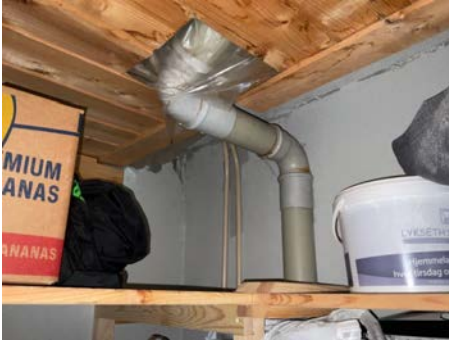
Avløpsrør i plast. Ingen synlige tegn til svikt. Denne typen avløpsrør er kjent for å ha svak kvalitet. Tykkelsen på plasten er mindre enn hva som er normalt i dag og rørene er utsatt for sprekker osv.

Avløpsrør.

- Det er ikke behov for utbedringstiltak siden anlegget fungerer i dag, men ut ifra alder kan skader plutselig oppstå på eldre anlegg.
- I forbindelse med oppgradering av våtrom vil det være naturlig med utskiftning av rør.
- Tidspunkt for utskiftning av avløpsrør nærmer seg.

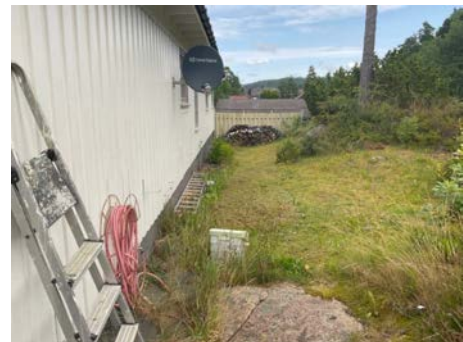
Området bak boligen.

Terrengjusteringer bør vurderes eventuelt sammen med ny drenering.
