Biørneveien 4

Biørneveien 4, 3770 KRAGERØ

Tilstandsrapport

Befaringsdato: 07.06.2024

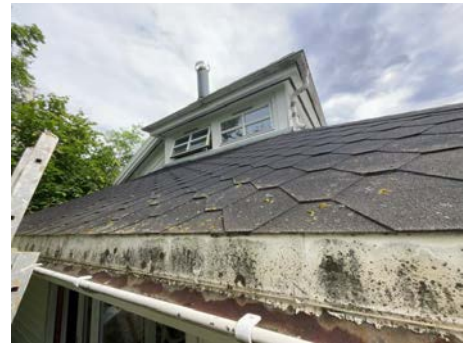
- Tidspunkt for utskiftning av takteking nærmer seg.
- Tidspunkt for utskiftning av undertak nærmer seg.
- Overvåk tilstanden jevnlig. For å få tilstandsgrad 0 eller 1 må tekkingen skiftes ut, men tidspunktet for når dette er nødvendig er vanskelig å si noe om.

Utsnitt takteking.

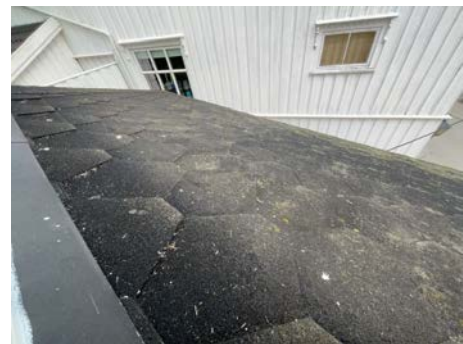
Utsnitt takteking.

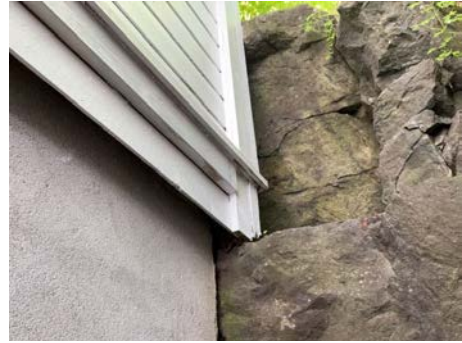
Utsnitt veggkonstruksjon.

TG 2 Veggkonstruksjon

- Det er påvist spredte råteskader i bordkledningen.
- Det er værslitt/oppsprukket trevirke/trepaneler.

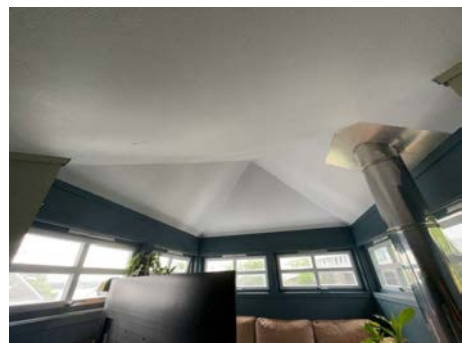
Det er ikke registrert nedbøyninger eller fuktmerker i takkonstruksjonen på befaringsdagen.

Det er ikke registrert fuktmerker rundt pipegjennomføring på befaringsdagen.

Utsnitt takkonstruksjon.

Når taktekking skiftes må det utføres ytterligere undersøkelser, og konstruksjonsdeler må eventuelt skiftes etter behov.

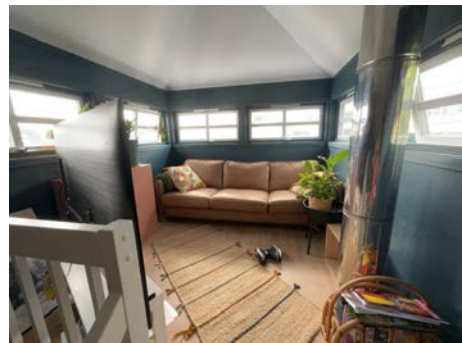
Utsnitt overflater.

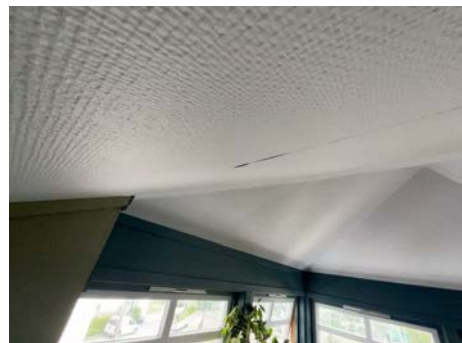
Utsnitt overflater.

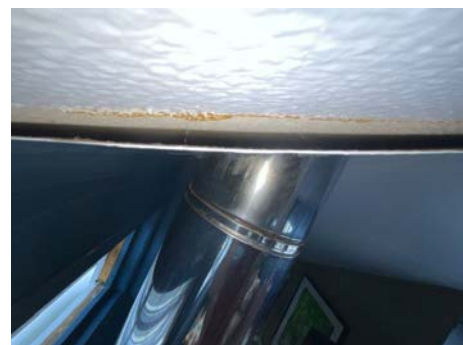
Utsnitt pipe.

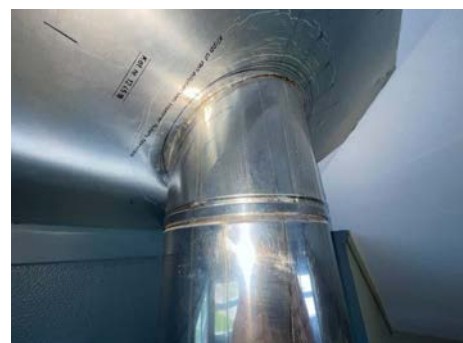
Utsnitt pipe.

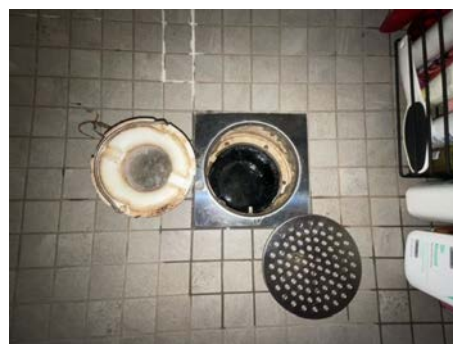
Plastsluk.

Innhent dokumentasjon om mulig på radon/tettesjikt, kan ikke dokumentasjon innhentes er det fare for skjulte feil og avvik.

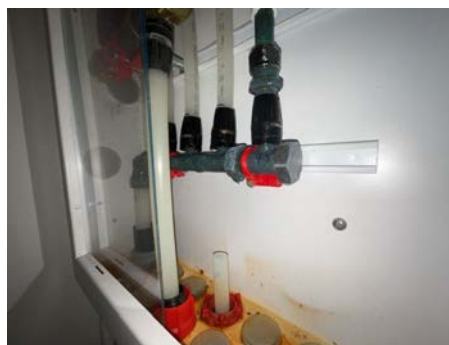
Halvparten av levetiden oppbrukt gjelder vannledninger i kobber. Det er registrert kondensering i rørskap, vann i bunn av begge skap og rust.

Med tank på hvor mye kondensering det er i skap kan dette være en lekkasje på anlegget, men eier opplyser om at vannet blir spesielt kaldt på eiendommen.

Kondenseringen og rust vil redusere levetiden på koblinger og rørskapet.

Utsnitt rør-i-rør.

Det må gjøres tiltak mot kondensering på vannrør i rørskap, og vannrør må overvåkes over tid. Om kondenseringen ikke blir bedre må anlegget kontrolleres for en lekkasje.

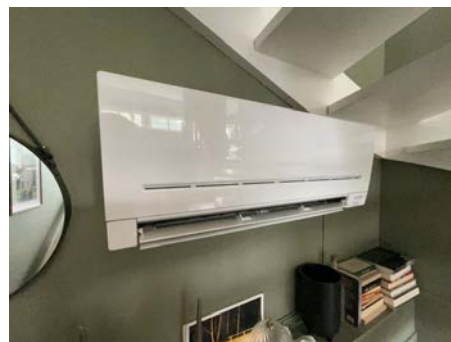
TG på varmepumpe er satt utfra synlige fysiske skader eller løse ledninger.
Varmepumpe er ikke funksjonstestet.

Varmepumpe, innvendig komponent.

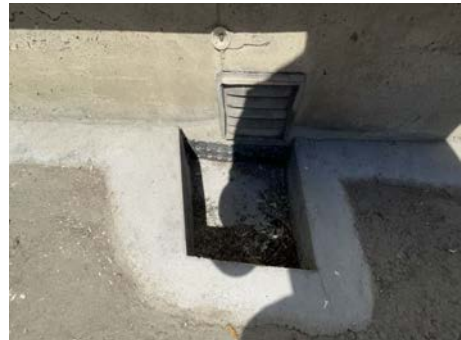
Det er registrert fuktsikring mot vei.
Det er ikke registrert fuktsikring mot grunnmur fra terrengsiden og nedløp ledes ikke til drenerør.

- Det mangler, eller på grunn av alder er det sannsynlig at det mangler, utvendig fuktsikring av grunnmuren ved kjeller/underetasje.

Fuktsikring mot vei.

- Overvåk tilstanden jevnlig. For å få tilstandsgrad 0 eller 1 må dreneringen skiftes ut, men tidspunktet for når dette er nødvendig er vanskelig å si noe om. Bruken av underetg/kjeller vil og være avgjørende.

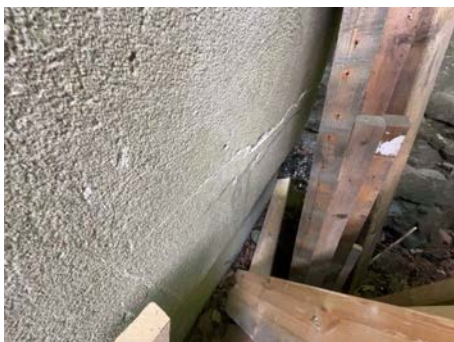
Eneboligen står på støpt såle i betong og grunnmur i betong.
Det er registrert stedvis sprekker, riss og forvitring i grunnmur.

- Grunnmuren har sprekkdannelser.

Sprekk og riss i grunnmur.

- Påviste skader må utbedres.

Sprekker i grunnmur må utbedres for TG:1.

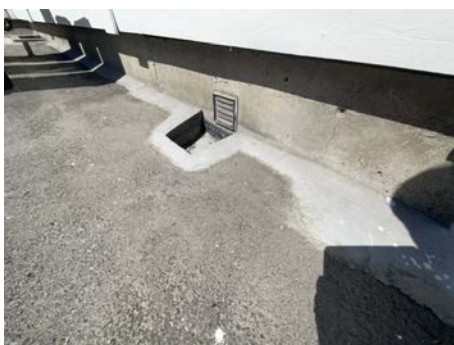
Utsnitt grunnmur.
