Bjørndalen 5

Bjørndalen - Hytte med enkel standard i naturskjønne og usjenerte omgivelser

Tilstandsrapport

Befaringsdato: 24.10.2024

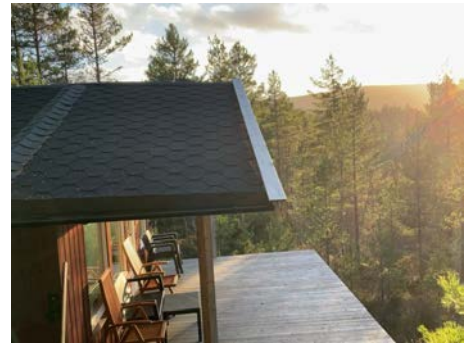
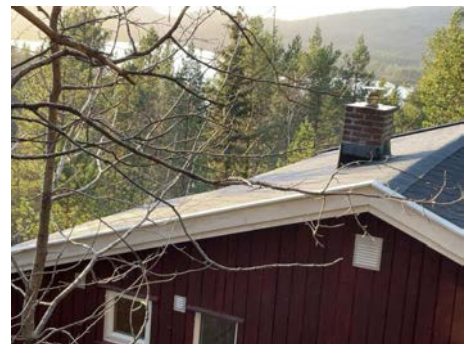
- Det er avvik:
 - Overgang/skjøt på tekke mellom eldre bygningsdel og påbygd del fremstår noe ufagmessig utført.

- Tiltak:
 - Det er ikke prekært med tiltak, siden løsningen fungerer. Ved en senere utskifting av tekke vil det være naturlig å legge nytt tekke uten skjøt. Mulig noe arbeid på undertak/taktro vil være påregnelig her.

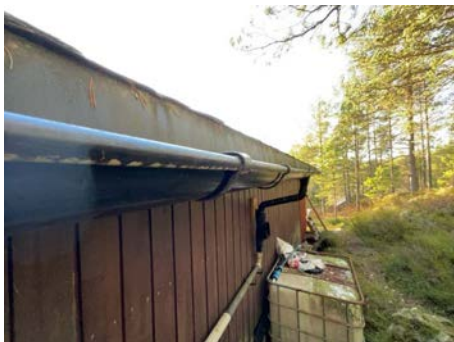
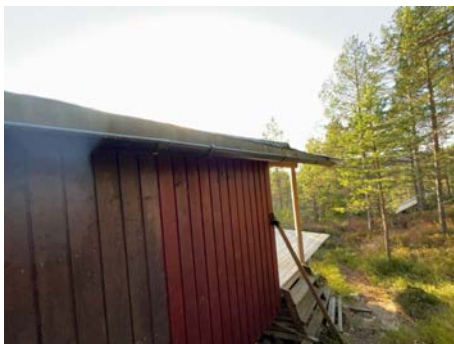
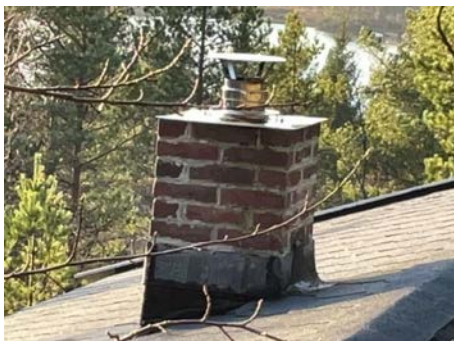
Nedløp og beslag

- Det er avvik:
 - Takrenner har noe feil fall i hovedsak ved påbygg.
 - Det er noe provisorisk anlagt løsning for nedløpsrør og bortledning av takvann.

- Tiltak:
 - Det må påregnes utbedring av fall på takrenner. Avviket må sees i sammenheng med oppretting av sig i takkonstruksjon.
 - Det er påregnelig med tiltak for å bedre nedløpsløsning for takvann.
 - Det anbefales montering av helbeslag rundt pipe.

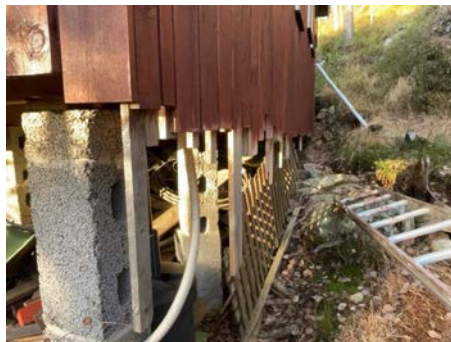
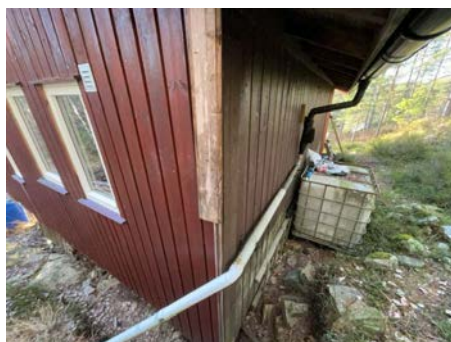
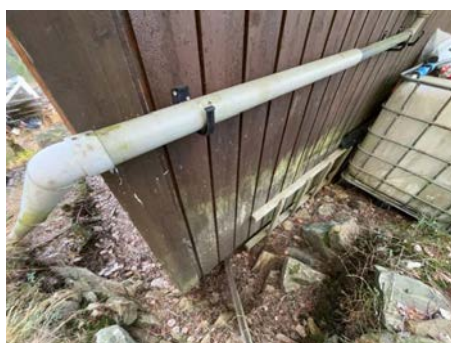
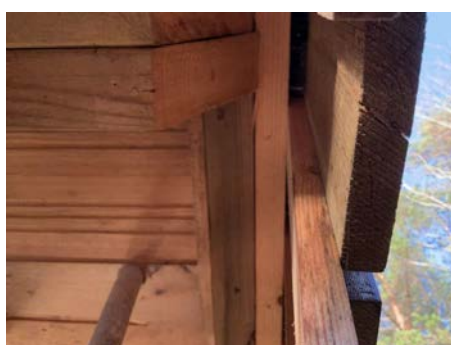
TG 2 Veggkonstruksjon

- Det er avvik:
- Det er noe etterslep på vedlikehold på baksiden av hytten.
 - Kledningen er ikke kuttet rett på baksiden av hytten.
 - Ved stikk kontroll ble det registrert områder med ikke synlig/mulig manglende museband eller andre tiltak for å hindre mus å komme opp bak kledningsbord.

- Ferdigstillelse av arbeider, vedlikehold, og utbedring av andre avvik må påregnes.

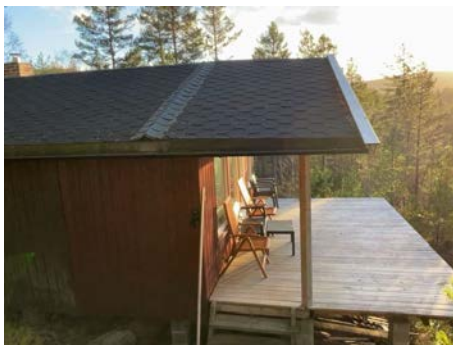
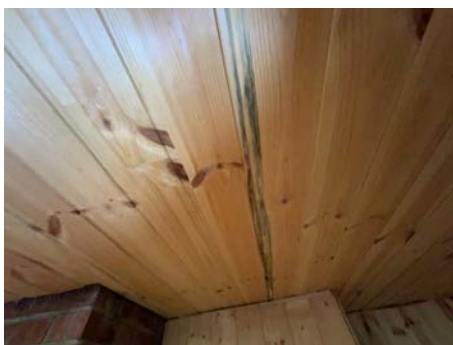
TG 2 Takkonstruksjon/Loft

- Det er avvik:
 - Det ble registrert noe sig i utbygd takkonstruksjon. Dette medfører også stil skjevheter på takrenner etc.
 - Det ble registrert noe ufagmessig og uferdig arbeid mellom vindtettplater og raftepapp/undertak. Det ble også registrert noe synlige skader etter aktivitet fra fugler, mus eller annet i dette området. Se foto.
 - Takkonstruksjon er ikke musetett.
 - Det er ingen form for inspeksjonsmuligheter av kaldtloft. (ingen loftsluke) Dette medfører risiko for skjulte avvik.

- Tiltak:
 - Oppretting av sig er påregnelig.
 - Konstruksjon bør videre undersøkes. Det bør monteres inspeksjonsluke mot kaldtloft.

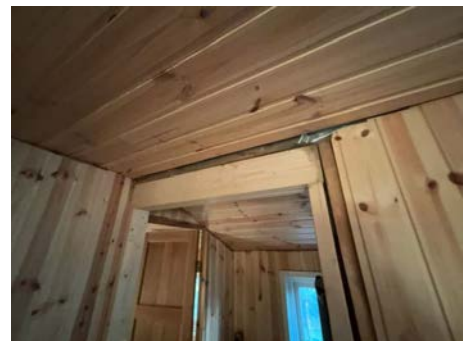
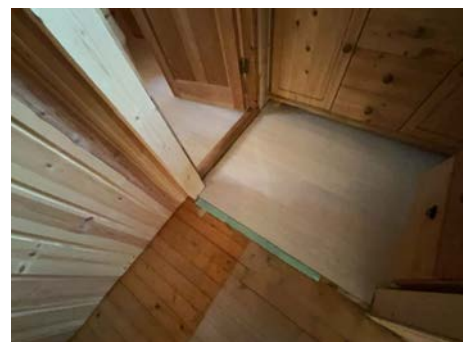
Overflater

- Det er avvik:
- Området med sponplater på gulv fremstår som en uferdig løsning.
- Det mangler ferdigstilling av list arbeider flere steder innvendig i hytten.

- Tiltak:
- Det er påregnelig med ferdigstilling av arbeider, der dette mangler.

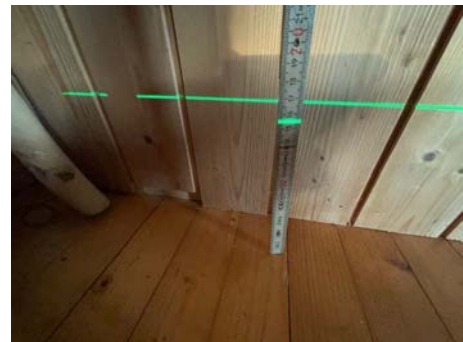
Etasjeskille/gulv mot grunn

- Det er avvik:
- Da det er registrert noe skjevheter på gulv i hytten kan dette relateres til noe sig i grunn under pilarer som er fundamentert på løsmasser, eller at det er behov for flere pilarer til støtte under bjelkelag/dragere.

- Høydeforskjell målt på 2 m. lengde var stedvis over 20 mm. Dette er avvik som kvalifiserer til tilstandsgrad 3 og gis med bakgrunn i standardens krav til godkjente måleavvik.

For å få tilstandsgrad 0 eller 1 må høydeforskjeller rettes opp. Det vil imidlertid sjelden være økonomisk rasjonelt som et enkeltstående tiltak i en bolig som dette. Dersom boligen en gang skal renoveres, kan man vurdere slike tiltak. Ny eier må selv vurdere eventuelt behov for oppretting.

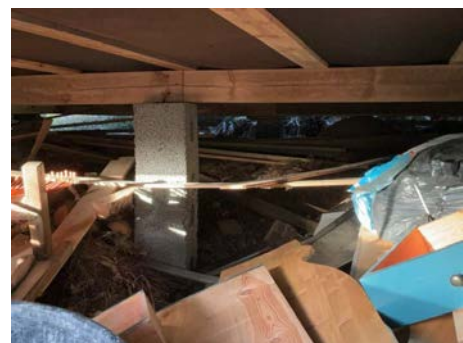
TG 2 Drenering

- Det er avvik:
- Vegetasjon og annet er lagret inntil hyttevegg.
 - Full tilstandskontroll under hytten var ikke mulig å kontrollere på grunn av lagrede gjenstander.

- Opprydding av vegetasjon, blader/løv samt lagrede gjenstander ved og rundt hytten må påregnes. Ellers ytterligere undersøkelser og mulig tiltak for å lede vann bort fra hytten.
