Einerveien 24

Einerveien 24, 4817 HIS

Befaringsdato: 19.09.2024

Rapportdato: 26.09.2024

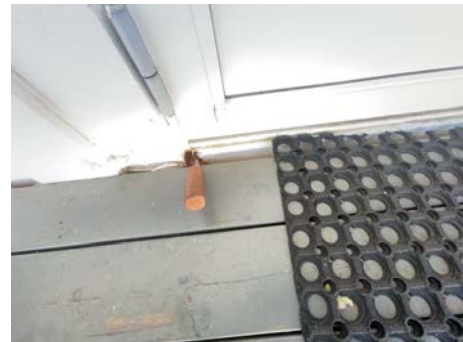
- Det er påvist avvik rundt innsetningsdetaljer.

Råteskader i terskellist.

- Det bør gjøres tiltak for å lukke avviket.

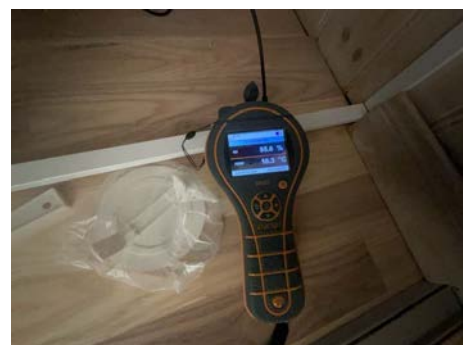
Utvendig grunnmur er ikke utvendig isolert og konstruksjonen vurderes som en risikokonstruksjon med høy skadefrekvens.

Det er utført hullboring på en plass der høyere fuktverdier/relativ luftfuktighet ble registrert. Punktet gjelder hele konstruksjonen.

- Det er gjennom hulltaking påvist høyt fuktnivå inne i trekonstruksjonen i hulltakingen, men ikke påvist fuktskader i dette området. Høy luftfuktighet kan over tid føre til muggvekst eller sverting av materialer. Samtidig kan materialer og konstruksjoner bli ødelagt.
- Det er høy luftfuktighet i kjelleren med stor fare for en skadeutvikling

Ved måling av relativ luftfuktighet ble det registrert høyere verdier som tilsier fuktig.

Eier opplyser om fuktgjennomgang i garasjedel.

- Konstruksjonene må sikres mot råte, sopp og skadedyr.

Svært mange fuktproblemer i kjelleryttervegger kan avhjelpes ved utvendig etterisolering og fuktsikring. Utvendig isolering eliminerer kondensproblemer.

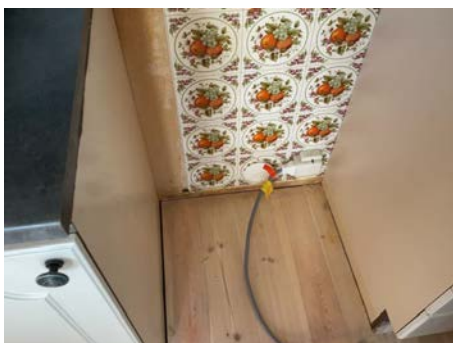
Hulltagning er foretatt i tilstøtende kjøkken uten å påvise unormale forhold.
Hullboring på en plass innebærer ikke garanti for at det ikke kan være fuktskader andre plasser på bad.

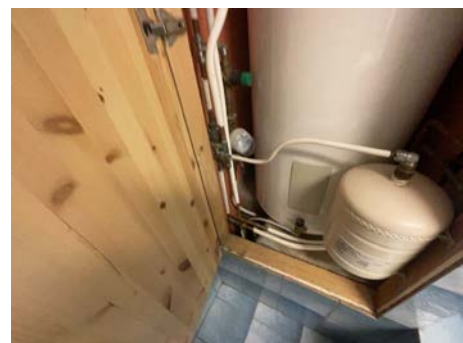
- Det er ikke behov for utbedringstiltak siden anlegget fungerer i dag, men ut ifra alder kan skader plutselig oppstå på eldre anlegg.
- I forbindelse med oppgradering av våtrom vil det være naturlig med utskiftning av rør.

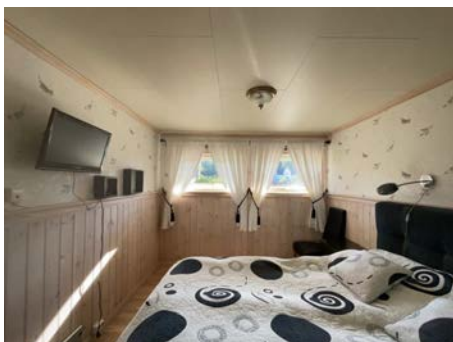
- Det er påvist mangelfull ventilasjon på ett eller flere rom i boligen.

Anbefales å anlegge vegg ventiler i tillegg til luften spalter på vinduer i rom med bruks belastning for tilfredsstillende ventilering.

Aktiv bruk av mekanisk ventilasjon på våtrom og kjøkken ved bruk anbefales slik at varm fuktig luft transporteres ut av bygningen.

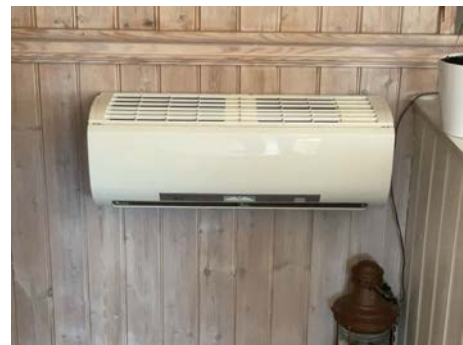
Varmepumpe, fungerende.

- Det er ikke behov for utbedringstiltak siden varmesentralen fungerer i dag, men ut ifra alder kan skader plutselig oppstå på eldre anlegg.

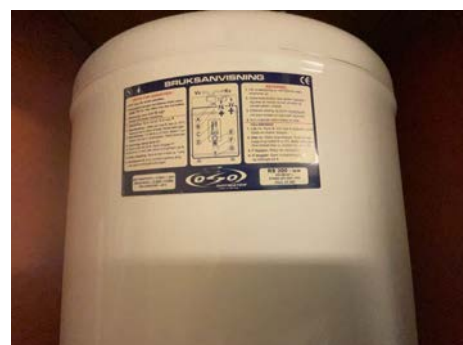
Varmtvannsbereider på 300 liter.

- Det bør etableres tilfredsstillende el-tilkobling etter gjeldende forskrift.
- Det bør etableres tilfredsstillende avrenning eller lekkasjesikring ved varmtvannstank.
- Det er ikke behov for utbedringstiltak siden tanken fungerer i dag, men ut ifra alder kan skader plutselig oppstå på eldre tanker.
