# Tilstandsrapport

📍 Tunringen 12, 3750 DRANGEDAL

# gnr. 44, bnr. 442

Befaringsdato: 13.09.2023

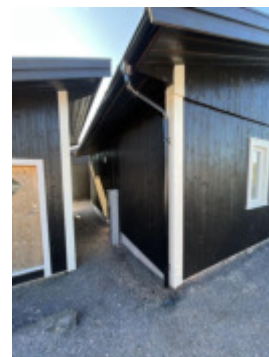
Utsnitt renner og nedløp.

- Det må foretas tiltak for å lukke avviket.

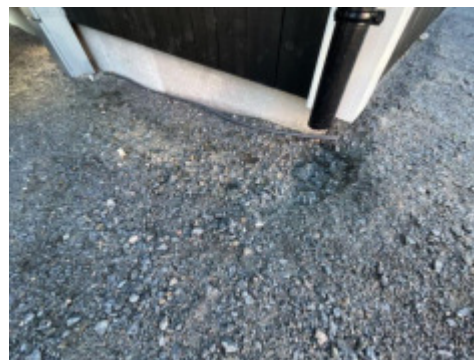
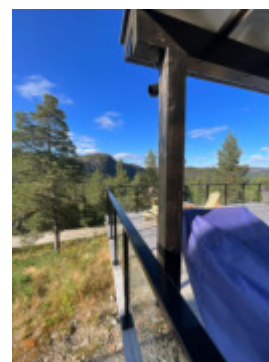
Utsnitt nedløp.

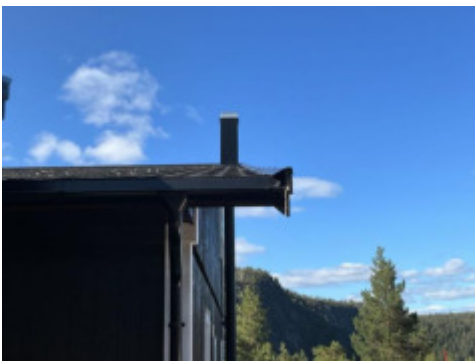
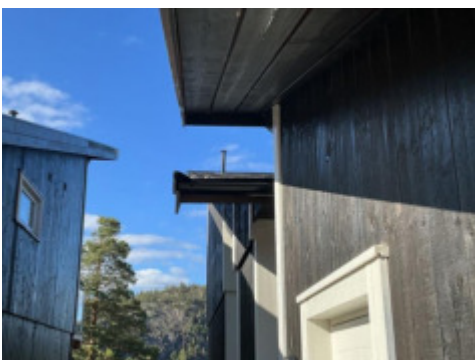
Utsnitt takkonstruksjon.

Takkonstruksjonen er gjenbygd, det er ikke registrert fuktmerker eller nedbøyninger fra innvendig synlig konstruksjonsdeler. Det er registrert nedbøyning på takutstikk mot sørvest og nordøst.

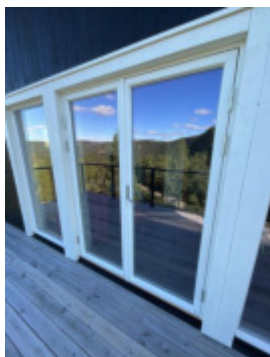
Det er registrert slitasje på dørstokk til terrassedør mot kjøkken, men ingenting som forhindrer bruken.

Terrassedør 2 etasje.

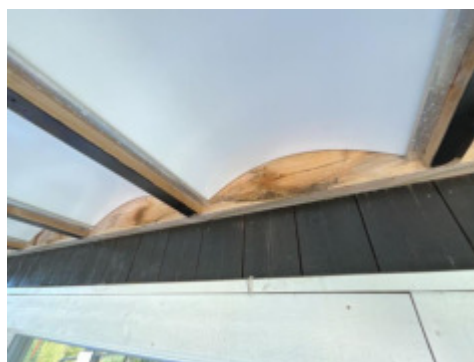
Svertesopp i bjelke.

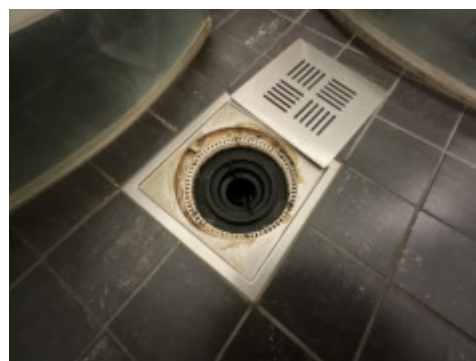
Det er plastsluk og ukjent tettesjikt/membran.  
Dokumentasjon på baderom ikke fremvist.

Plastsluk.

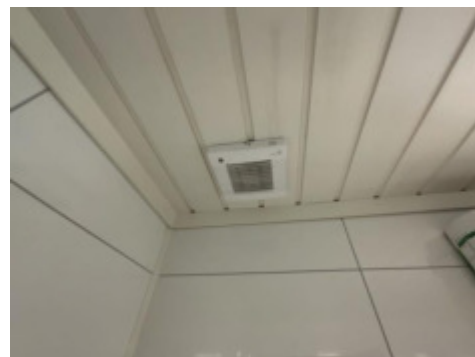
Det er elektrisk styrt vifte.  
Lite tilluft da det ikke er spalte i baderomsdør.

Elektrisk styrt vifte.

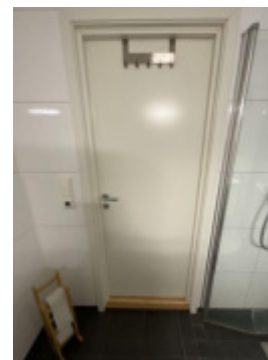
Baderomsdør.

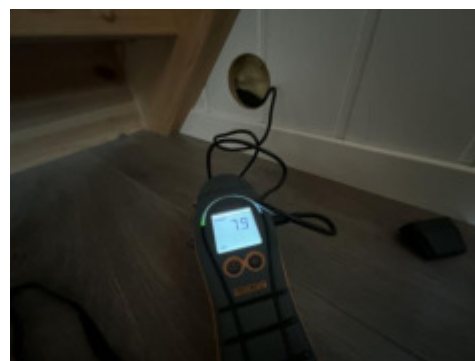
Hulltaking er foretatt uten å påvise unormale forhold.

Hulltaking.

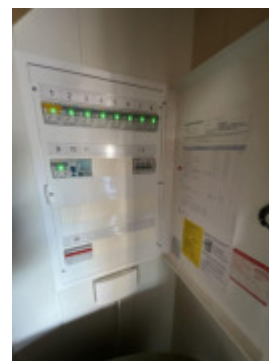
Dokumentasjon ikke fremvist, innhent sluttkontroller/samsvarserklæringer og dokumentasjon på varmekabler.

Sikringsskap.
