Dyngvollveien 7

Dyngvollveien 7, 4560 VANSE

Befaringsdato: 20.02.2025

Tilstandsrapport

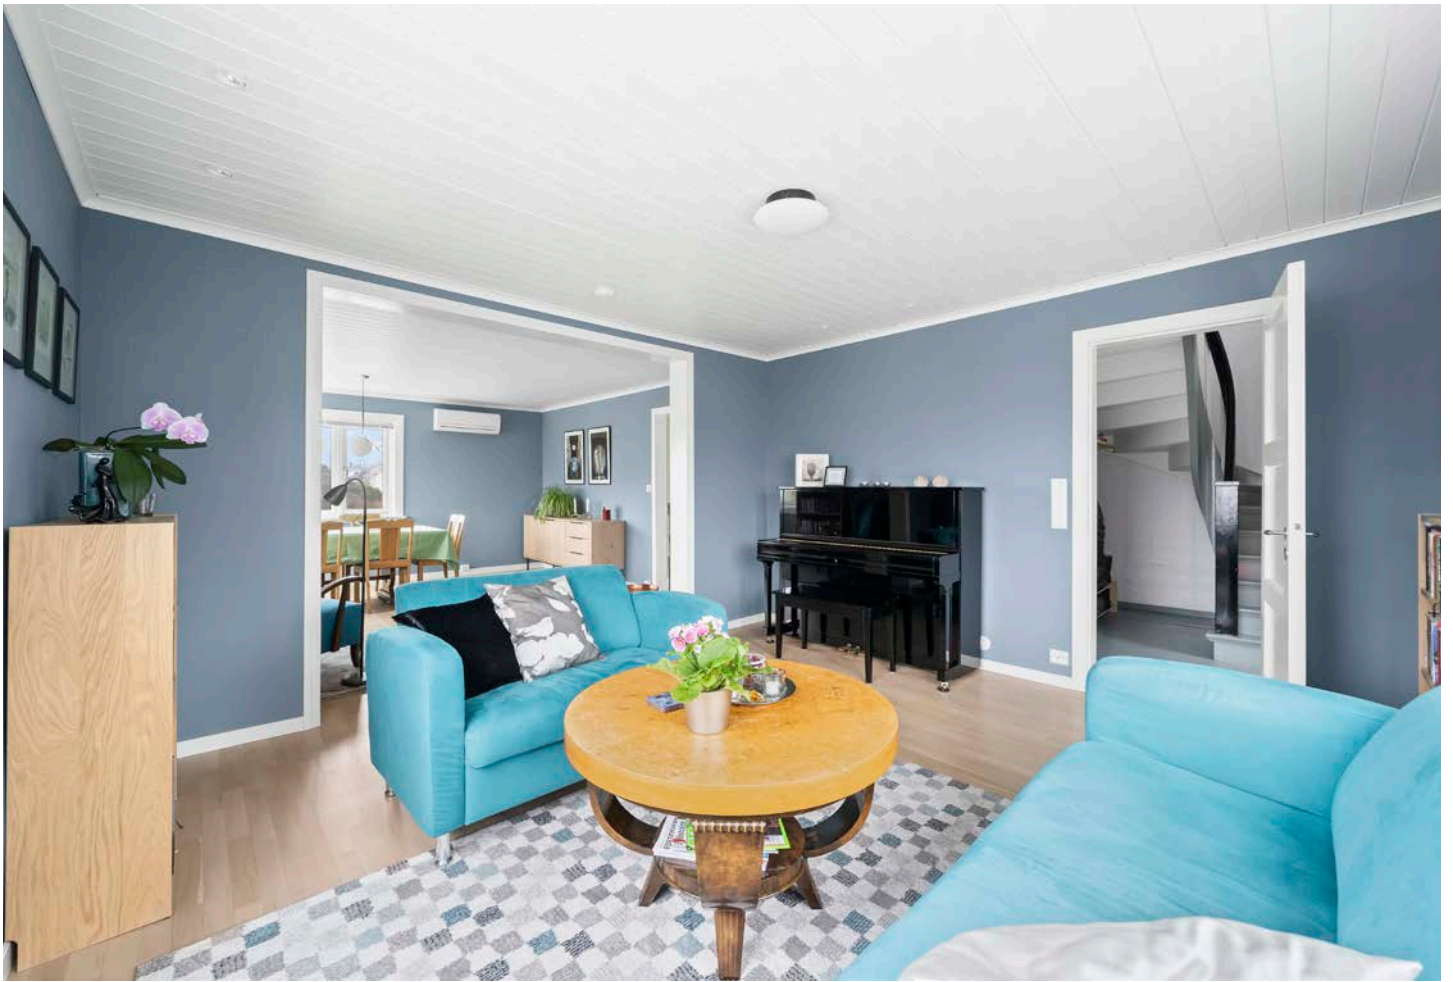
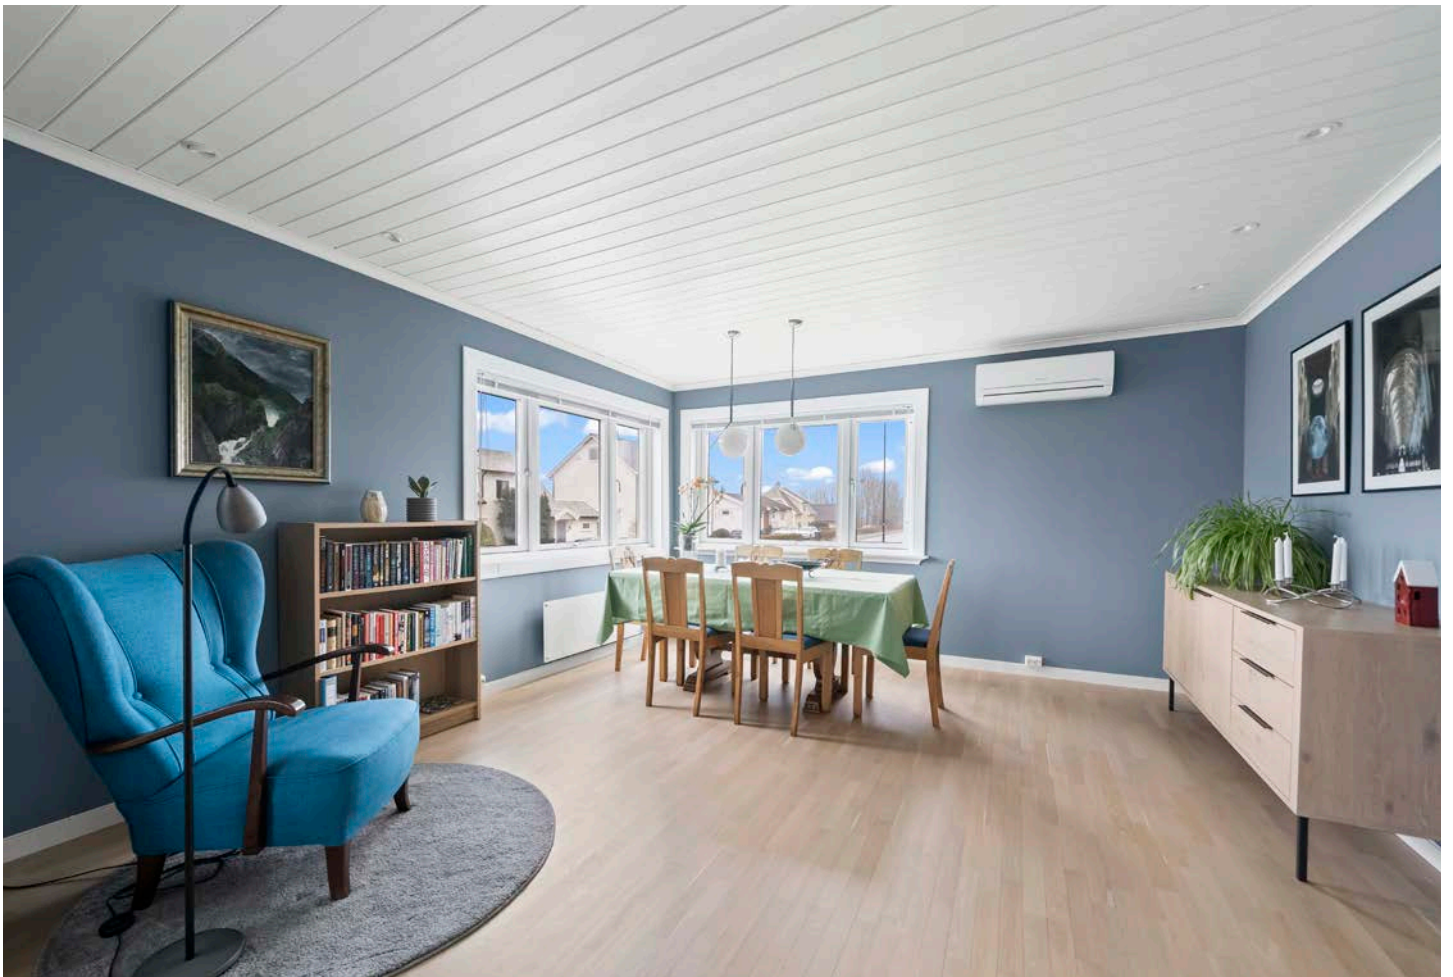
Trivelig spisestue med lett adgang fra kjøkkenet. Varmepumpe på vegg er defekt.

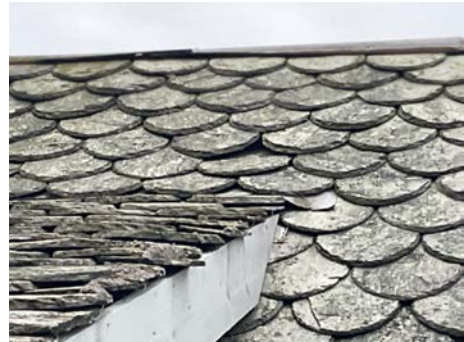
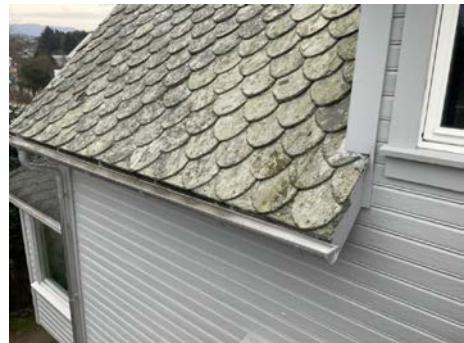
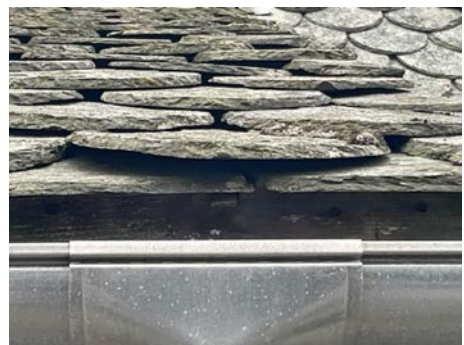
- Det er registrert løse skifersteiner. Ved løse steiner blir det fukt påkjenning på sløfyer og lekter.

Feste løse skifersteiner, slik at ikke undertaket får større fukt-påkjenninger. Det må påregnes å gjøre utbedringer på taktekkingen.

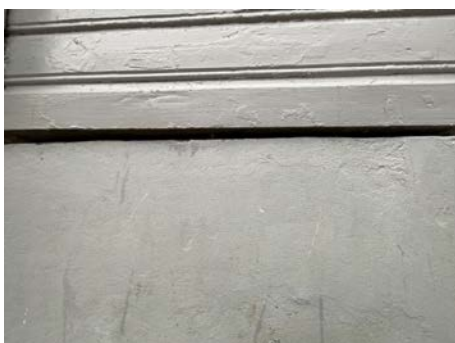
TG 2 Veggkonstruksjon

- Det er påvist spredte råteskader i bordkledningen.

- Råteskadet trekledning må skiftes ut.
- Lokal utbedring må utføres.
- Andre tiltak:
- Det bør foretas tiltak for å bedre lufting av kledningen.

Det må påregnes på sikt å bytte kledningen på de mest utsatte fasadene.

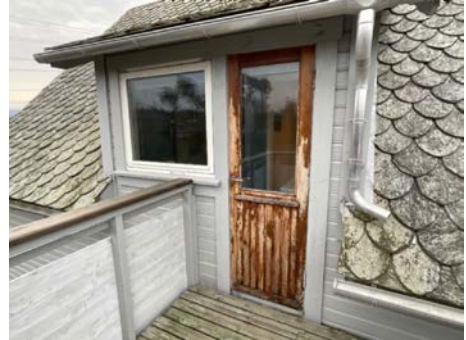
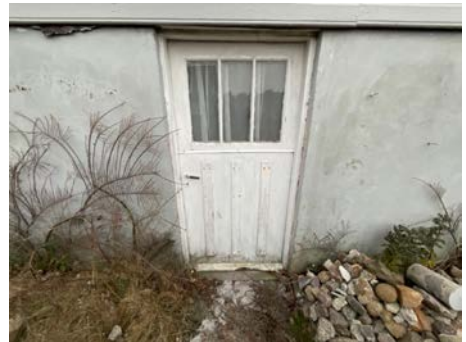
- Det er avvik:
- Glasset i teakdøren er punktert. Døren er vanskelig å låse opp. Kjellerdørene har behov for utbedringer/vedlikehold.

Bytte glasset i balkongdøren og gjøre utbedringer med låsingen av døren. Gjøre utbedringer på kjellerdører eller bytte dem.

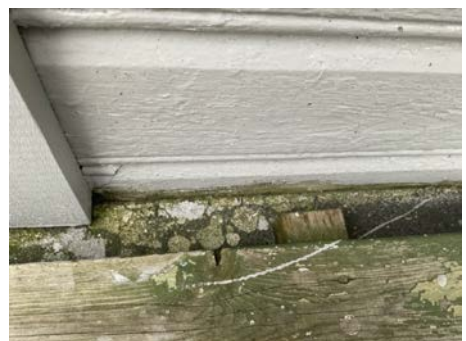
TG 2 Balkonger, terrasser og rom under balkonger

- Tidspunkt for utskiftning av tettesjikt/membran nærmer seg ut ifra alder på dagens tekking.

Ved utskiftning av tettesjiktet på balkongen må det gjøres utbedringer i overgangen tak/vegg.

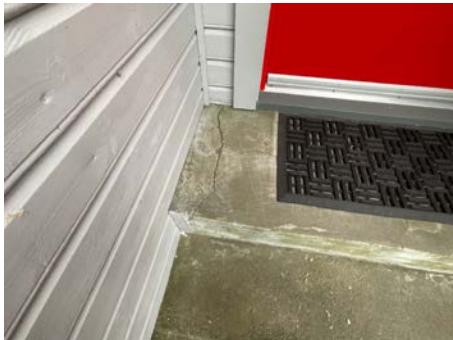
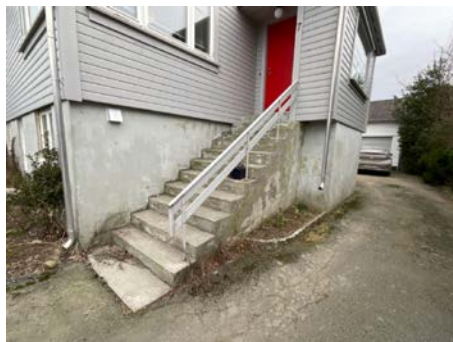
TG 2 Utvendige trapper

- Betongtrapp har mindre sprekker/skader
- Det mangler håndløper i forbindelse med trappene. Det er store åpninger i rekkverket i forbindelse med trappene.

Gjøre utbedringer med sprekker i trappene. Montere håndløper i forbindelse med trappene. Gjøre utbedringer på rekkverket på trappene.

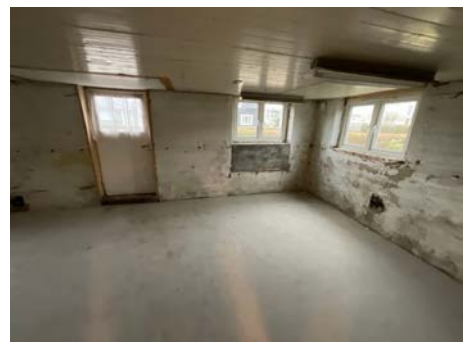
ⓘ TG 2 Rom Under Terreng

- Det er påvist indikasjoner på noe fuktgjennomtrenging i kjellergulv.
- Det er påvist indikasjoner på noe fuktgjennomtrenging inn i kjellermur.
- Symptomene kommer erfaringsmessig av opptrekk av fukt fra grunnen, kondens og/eller svikt i dreneringen. De fleste bygg oppført før 1980 har ikke fuktsikret byggegrunn.

- Det påviste fuktnivå gir grunn til å overvåke konstruksjonen jevnlig for å se utvikling over tid, og eventuelt foreta tiltak for å unngå fuktskader.

Det må foretas tiltak for å kartlegge omfang, samt sette inn tiltak for å stanse eller redusere årsaken til fuktproblemene om en vil innrede kjelleretasjen.

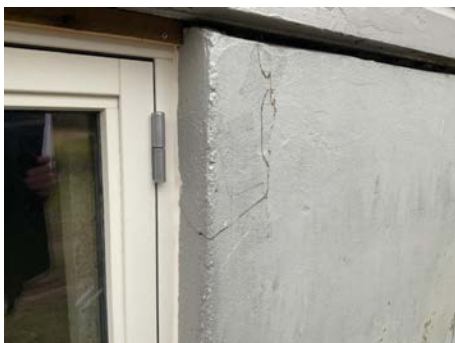
- Grunnmuren har sprekkeformasjoner.

Utbedringer av små sprekker og riss i grunnmur vil være å tette igjen med egnet masse og pusse og male over.

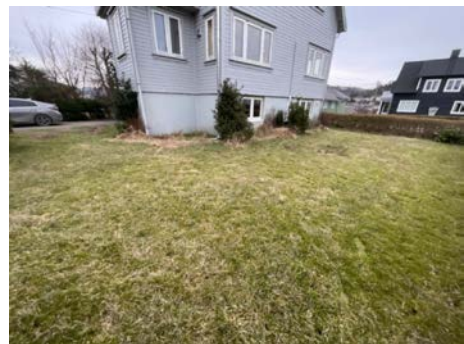
TG 2 Terrengforhold

Terrengtet rundt boligen er tilnærmet flatt og det er ikke tilstrekkelig fall bort fra murene.

Jeg anbefaler å etablere fall bort fra grunnmuren alle steder rundt bygningen.

Fallet ut fra bygningen skal være minimum 1:50 i en avstand på minst 3 m fra veggen. Vannet skal enten føres i tett ledning bort fra huset eller ledes vekk fra veggen på terrengoverflaten.
