# Tømmerlensa 51

Skien - Strømdal

# Tilstandsrapport

# gnr. 1, bnr. 758

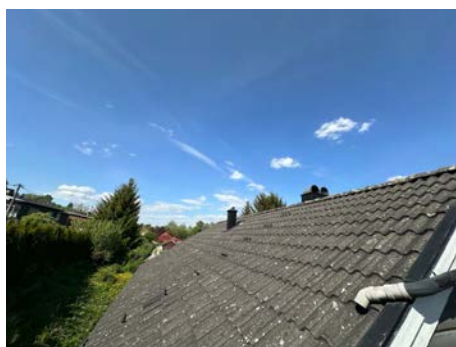
### 🔧 TG 3 Nedløp og beslag

Utvendige beslag er takrenner og nedløp av stål, vindskibeslag, heltrukket pipebeslag samt takstige.

Det ble stedvis registrert rustdannelser på beslag.

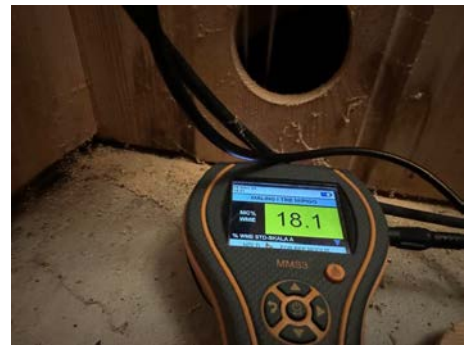
Hulltaking er foretatt og det er påvist avvik i konstruksjonen.

- Det er gjennom hulltaking påvist høyt fuktnivå inne i trekonstruksjonen i hulltakingen, men ikke påvist fuktskader i dette området. Høy luftfuktighet kan over tid føre til muggvekst eller sverting av materialer. Samtidig kan materialer og konstruksjoner bli ødelagt.

Det ble målt 18 vektprosent fukt i bunnsvill i innforet trevegg under trapp.

Treverk bør ha fuktinnhold lavere enn 15 vektprosent. I treverk med fuktighet over 17 vektprosent fukt øker faren for råte og muggsoppvekst.

På grunn av datidens byggemetode med manglende diffusjonssperre i støpt plate på grunn er det økt fare for fuktopptrekk fra grunn.

- Det påviste fuktnivå gir grunn til å overvåke konstruksjonen jevnlig for å se utvikling over tid, og eventuelt foreta tiltak for å unngå fuktskader.

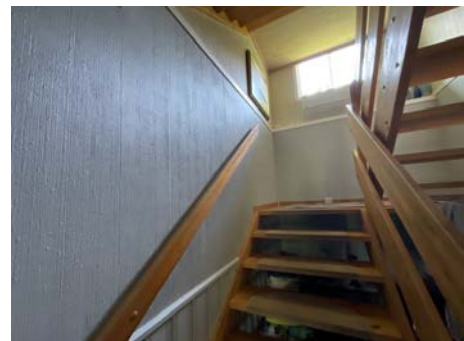
## TO 2 Innvendige trapper

Boligen har lakkerte tretrapper

- Det er ikke krav om utbedring av rekkverkshøyder opp til dagens krav.
- Det er ikke krav om utbedring av åpninger opp til dagens krav.

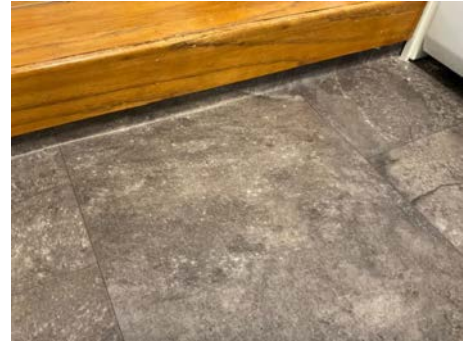
## UNDERETASJE > VASKEROM

### TO 2 Sluk, membran og tettesjikt

Fungerer med nevnte avvik, men vil være noe problematisk å rengjøre.

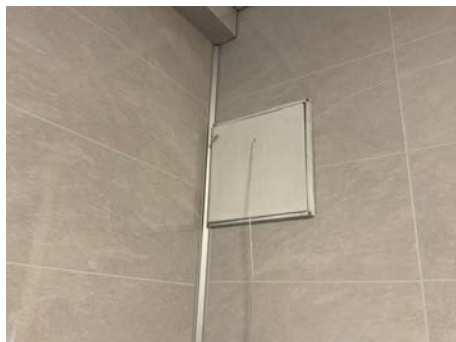
## UNDERETASJE > VASKEROM

### Tilliggende konstruksjoner våtrom

Fuktmåling er foretatt via luke for stoppekran og stakeluke. Det ble ikke målt forhøyede fuktverdier.

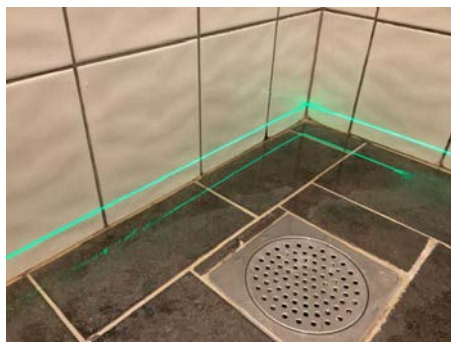
## UNDERETASJE > BAD (HYBEL)

### TO 2 Sluk, membran og tettesjikt

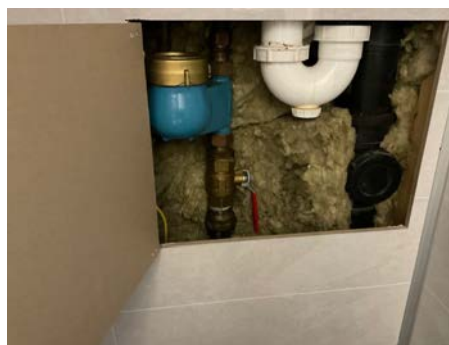
#### ! TG 2 Avløpsrør

Det er avløpsrør av plast.

- Det er ikke behov for utbedringstiltak siden anlegget fungerer i dag, men ut ifra alder kan skader plutselig oppstå på eldre anlegg.
- I forbindelse med oppgradering av våtrom vil det være naturlig med utskiftning av rør.

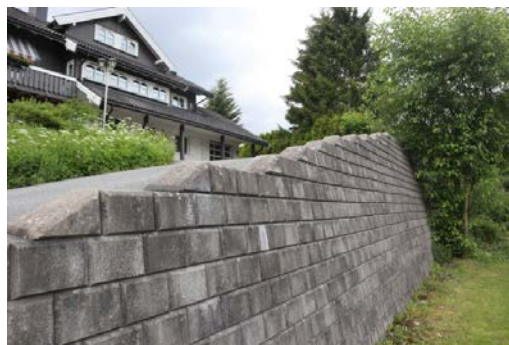
## TG 2 Terrengforhold

Boligen ligger i skrånende terreng.
