# DOKUMENT- VEDLEGG

**Skaugensgate 18, 3911 Porsgrunn**

# gnr. 200, bnr. 3997

Befaringsdato: 22.03.2023

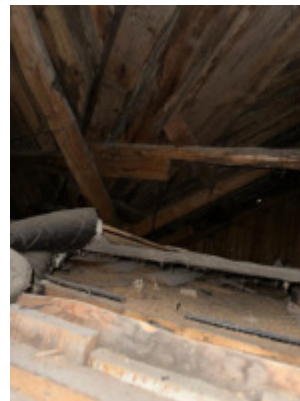
Loft

- Konstruksjonene har skjevheter.
- Det er avvik:

Det er begrenset med isolasjon på loft.  
Det ble registrert symptom på skadedyr (mus/rotte).

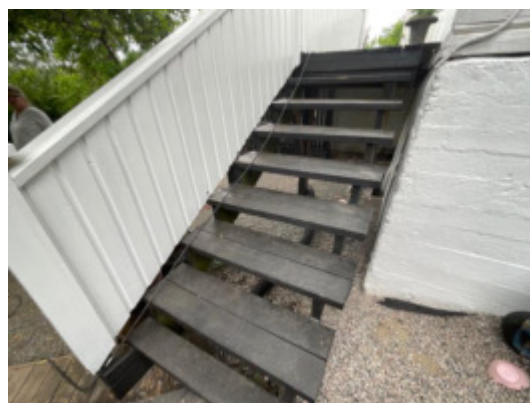
- Det er ikke montert rekkverk.

Avviket gjelder kun på den ene trappen.

- Rekkverk må monteres for å lukke avviket.

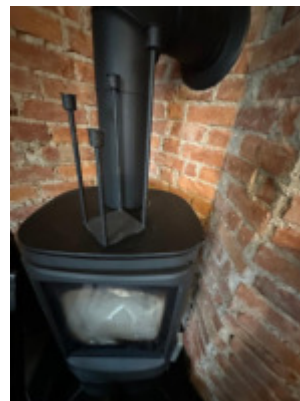
Ildsted stue

- Mer enn halvparten av forventet brukstid er passert på pipe.

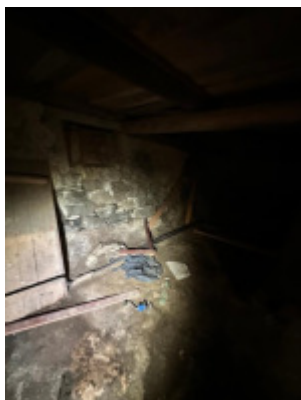
- Det er påvist indikasjoner på noe fuktgjennomtrenging inn i kjellermur.

- Det påviste fuktnivå gir grunn til å overvåke konstruksjonen jevnlig for å se utvikling over tid, og eventuelt foreta tiltak for å unngå fuktskader.

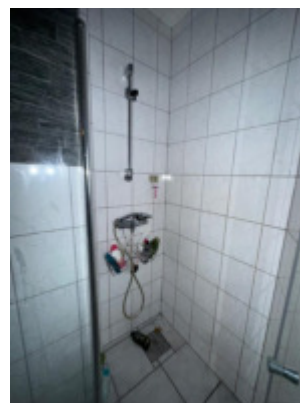
- Det er påvist svertesopp i silikonfuger.
- Det er vindu/dør med ikke fuktbestandige materialer i våtsonen (ved vask, dusj, badekar, osv.), løsningen eller byggematerialet er uegnet

- Det må gjøres tiltak for å lukke avviket.
- Uegnede materialer må fuktbeskyttes/utskiftes.

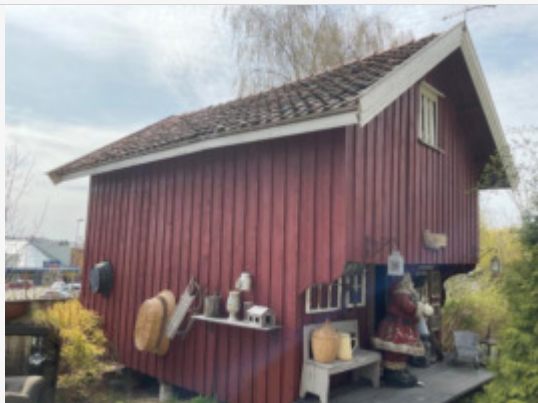
Bygget er ikke vurdert på tilstandsnivå, men oppgraderinger må påregnes på grunn av alder og slitasje.

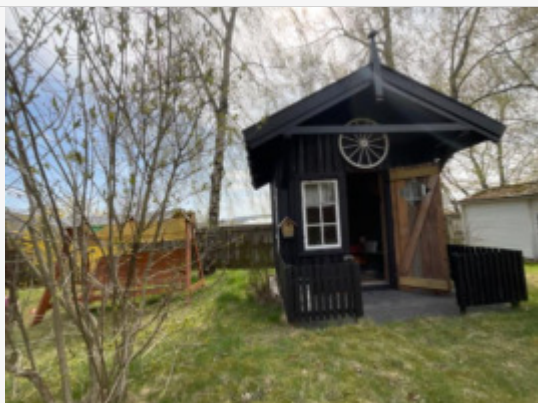
Bygget er ikke vurdert på tilstandsnivå, men har stedvis behov for oppgraderinger på grunn av alder og slitasje.
