# Skaugensgate 18

Porsgrunn – Hovenga

Befaringsdato: 22.03.2023

Rapportdato: 17.06.2023

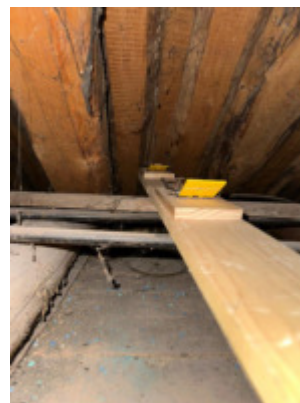
Loft

- Konstruksjonene har skjevheter.
- Det er avvik:

Det er begrenset med isolasjon på loft.  
Det ble registrert symptom på skadedyr (mus/rotte).

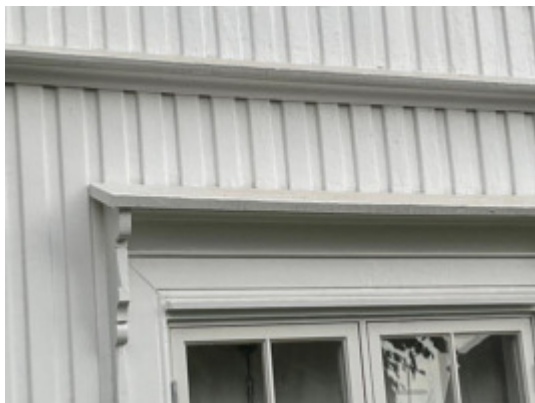
Bygningen har trevinduer med koblet glass.

- Det er påvist avvik rundt innsettsingsdetaljer.

Vannbord er ikke fagmessig montert. De er montert på utsiden av kledning. Konsekvensen av dette kan være at vann trekker inn bak vannbord og kan på sikt føre til skader.

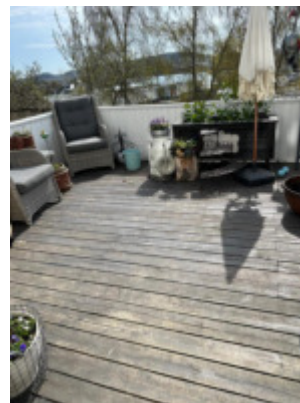
Veranda oppført med bjelkelag og tekktet med terrassebord.

- Rekkverket er for lavt i forhold til dagens krav til rekkverkshøyder.
- Det er værslitt/oppsprukket trevirke/trepaneler.
- Konstruksjonene har skjevheter.

Verandaer har generelt behov for vedlikehold og oppgraderinger på grunn av nevnte avvik.

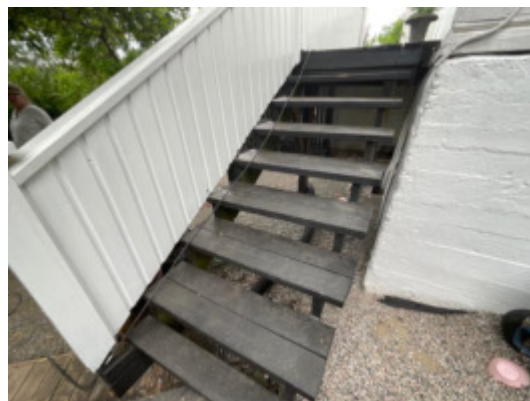
Boligen har 2.stk trapper av tre.

- Det er ikke montert rekkverk.

Avviket gjelder kun på den ene trappen.

- Rekkverk må monteres for å lukke avviket.

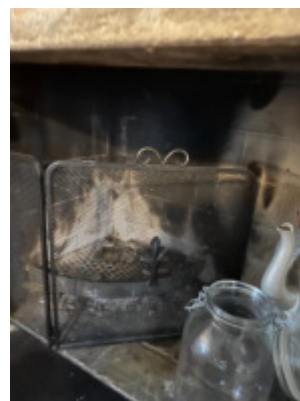
Ildsted stue

- Mer enn halvparten av forventet brukstid er passert på pipe.

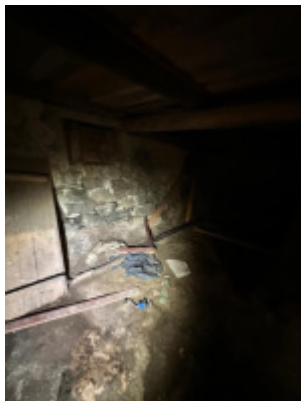
Veggene har betong/mur. Hulltaking er ikke foretatt. Rommet har en konstruksjon som gjør hulltaking unødvendig.

- Det er påvist indikasjoner på noe fuktgjennomtrenging inn i kjellermur.

- Det påviste fuktnivå gir grunn til å overvåke konstruksjonen jevnlig for å se utvikling over tid, og eventuelt foreta tiltak for å unngå fuktskader.

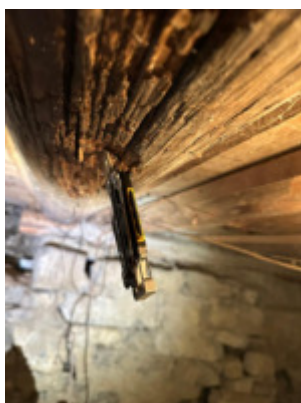
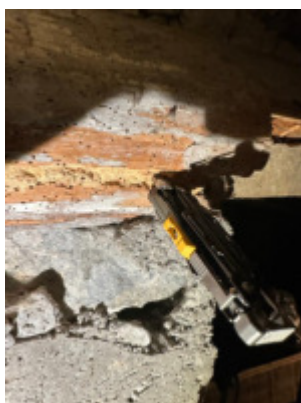
Skade i bjelke

- Det er stedvis påvist fuktnivå som tilsier at konstruksjonen kan ha fuktskader.
- Det er påvist skader på konstruksjoner i krypkjeller som er forårsaket av råte eller sopp.
- Det er påvist synlig vann i krypkjeller eller synlige tegn på innsig av vann i krypkjeller.
- Det er registrert symptom på aktivitet fra skadedyr

Det ble målt høye fuktverdier i bjelkelag (26 vektprosent).

17 vektprosent eller lavere gir ikke fare for skader eller muggdannelser. Men i en eldre konstruksjonen bør denne vektprosenten være 11 eller lavere, og høyere vektprosent tilsier fukttilskudd, feks fra grunn.

I trevirke (Gran) er 26 vektprosent vått trevirke og 17 vektprosent eller lavere tilsier ikke fuktig trevirke.

- Overvåk konstruksjonen jevnlig. Avviket kan medføre behov for tiltak, men bør observeres over tid.
- Skadet treverk må skiftes.
- Gjennomføre ytterligere undersøkelser og foreta utbedring av skade.

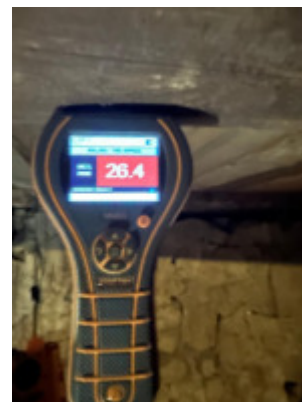
Fuktmåling

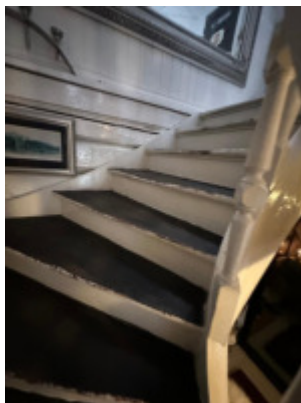
Boligen har malt tretrapp.

- Rekkverkshøyder er under dagens forskriftskrav til rekkverk i trapper.
- Åpninger i rekkverk er større enn dagens forskriftskrav til rekkverk i trapper.
- Det mangler håndløper på vegg i trappeløpet.

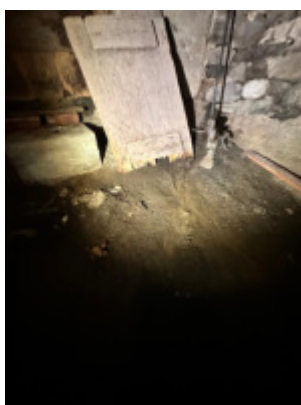
Drenering og fuktsikring av grunnmur er for meg ukjent. Ifølge tidligere prospekt er det drenert på fremsiden av boligen og gårdsplass utbedret.

- Det mangler eller på grunn av alder er det sannsynlig at det mangler utvendig fuktsikring av grunnmuren - ved kjeller/underetasje.
- Det er ut ifra observasjoner konstatert at drenering/tettesjikt har funksjonssvikt/svært begrenset effekt.

Det ble registrert fuktinnslag i kjeller/kryperom.
