# Krossnes 9A

# Horisontaldelt tomannsbolig med garasje og utsikt.

# Tilstandsrapport

## TOMANNSBOLIG

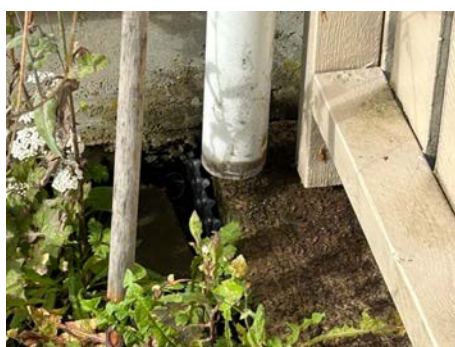
Nedløpsrør er avsluttet over muren. På samme sted er det åpning mellom grunnmursplast og grunnmur, noe som kan resultere i fuktskader i etasjen under.

Nedløpsrør avsluttet over terreng/mur

- Det bør lages system for bortledning av vann fra taknedløp ved grunnmur.

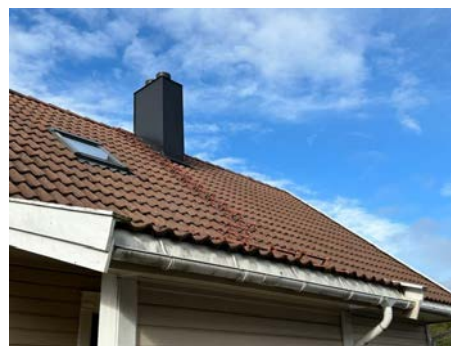
Mangelfull musetetting

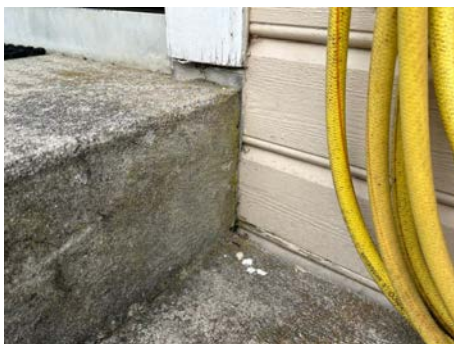
Kledning montert helt inntil annen konstruksjon

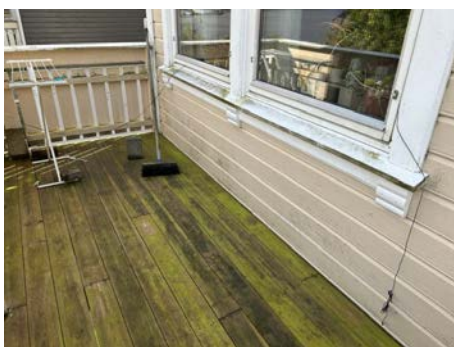
Terrasebord ligger helt inntil kledningen

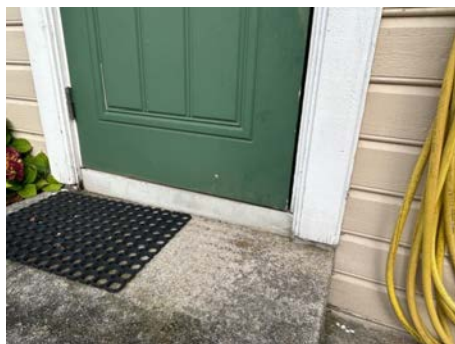
- Karmene i dører er værslitte utvendig og det er sprekker i treverket. Lås og dørvrider i terrassedør i stua er treg. Ytterdør i teknisk rom/bod er uttett mellom dørkarm og dørblad.

Dør fra teknisk rom/bod

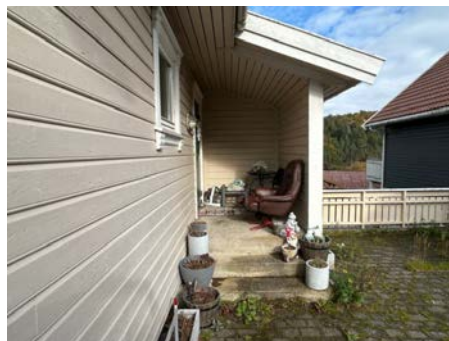
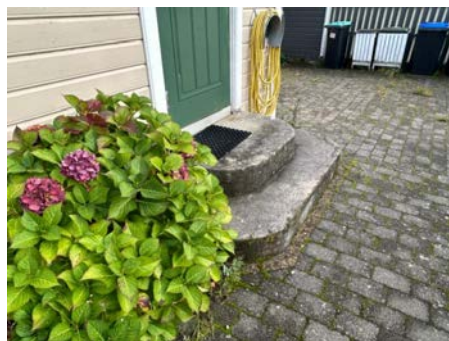
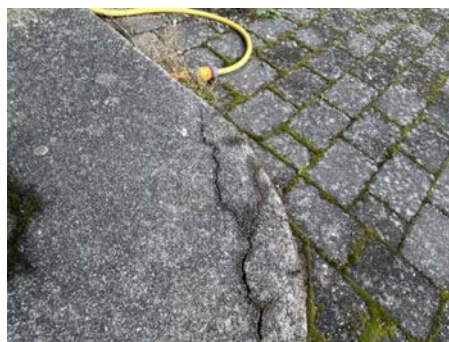
- Betongtrapp har mindre sprekker/skader

Sprekkdannelse i trapp

Lokal utbedring av sprekker.

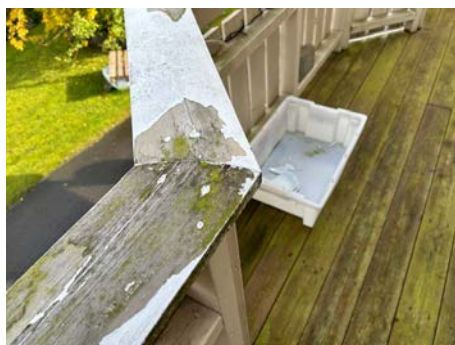
- Rekkverket er for lavt i forhold til dagens krav til rekkverkshøyder.
- Det er avvik:

Løs maling og stedvis mykt treverk på rekkverket

Vedlikehold av rekkverk, eventuelt med utskifting av enkelte deler må påregnes.

Terrassebordene må vedlikeholdes, for eksempel med vasking og beis/olje eller lignende.

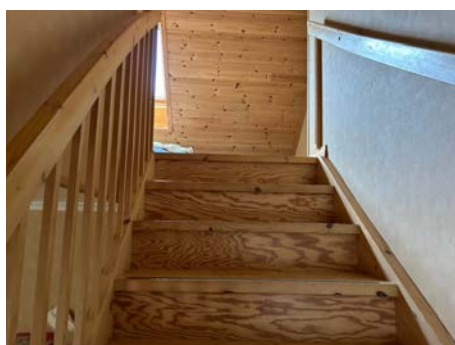
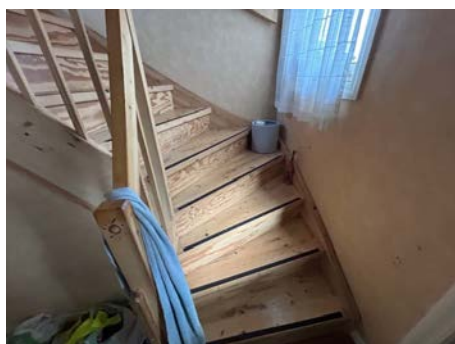
Håndløper mangler på en liten del av trappa

- Håndløper må monteres på vegg for å tilfredsstille krav på byggetidspunktet.

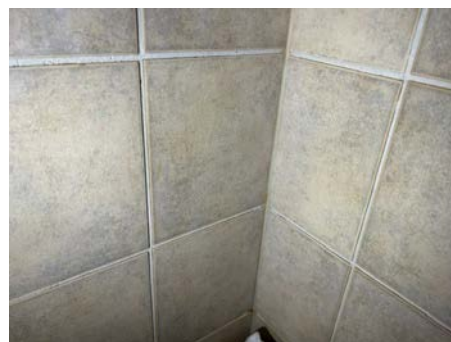
- Det er påvist at flisfuger har riss/sprekker.
- Det er påvist at noen fliser har bom (hulrom under).
- Det er påvist sprekker i fliser.

- Slike riss/sprekker kan indikere bakenforliggende fuktskader, og konstruksjonen bør observeres jevnlig for å vurdere utvikling.

Sprekker i fuger i våtsone

Det må påregnes renovering av badet. I forbindelse med renovering av gulvet er det som regel også nødvendig å skifte veggoverflatene og membran.

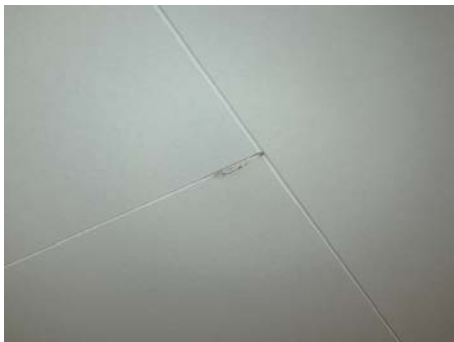
Fuktsvelling i himlingsplate
