# Ausvigheia 166

**Ausvigheia 166, 4641 SØGNE**

# gnr. 430, bnr. 82

Rapportdato: 23.10.2024

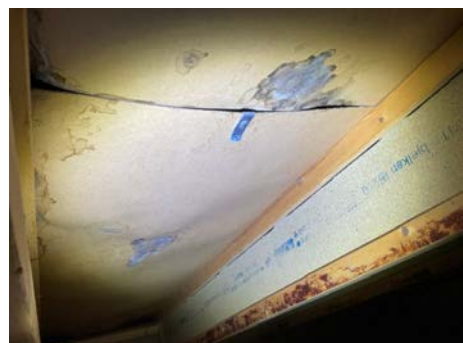
Det har tidligere være en lekkasje i området rundt eller i kilrenner, noe som har ført til betydelig slitasje på undertak og da også hull i undertak. Undertak er av typen Brettex eller lignende. Denne typen undertak er kjent for å være av svak kvalitet spesielt dersom den utsettes for vann over noe tid. Undertak er kun tilgjengelig for inspeksjon på en liten del av boligen og tilstanden på undertaket på resterende deler er derfor ukjent.

Fuktmerke i undertak.

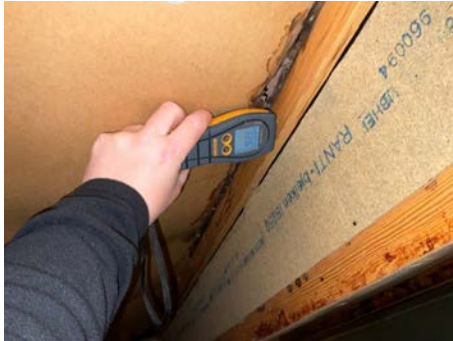
Fuktmåling i sperre.

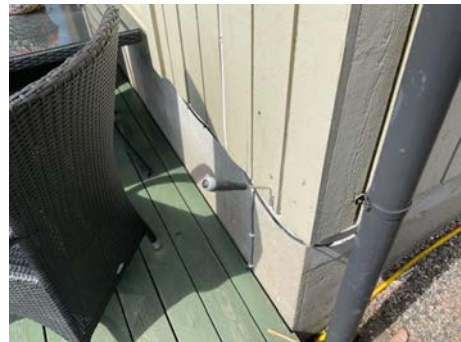
- Det er ingen eller liten lufting i nedre kant av kledning mot grunnmur.
- Det er påvist spredte råteskader i bordkledningen.

Råteskade.

- Råteskadet trekledning må skiftes ut.
- Andre tiltak:

Det vil ikke være økonomisk hensiktsmessig å utbedre lufting bak kledning. Overvåk situasjonen dersom enkle tiltak finnes vil det være anbefalt.

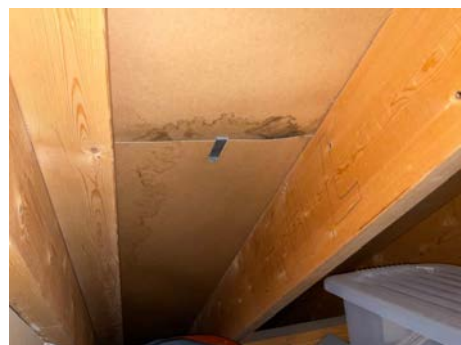
Fuktmerker i undertak.

- Det må gjennomføres ytterligere undersøkelser.

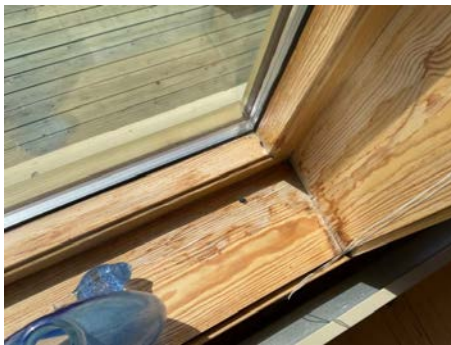
Fuktskade fra da bygget var nytt.

- Vinduer må justeres.
- Andre tiltak:

Vedlikehold bør påregnes.

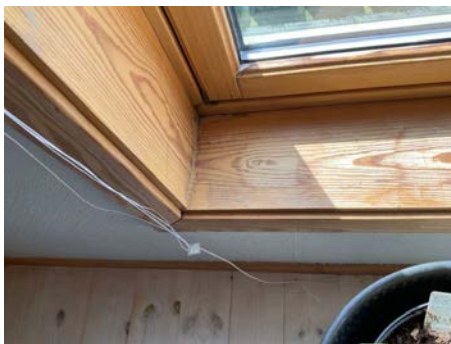
Fuktmerke i vindu på loft.

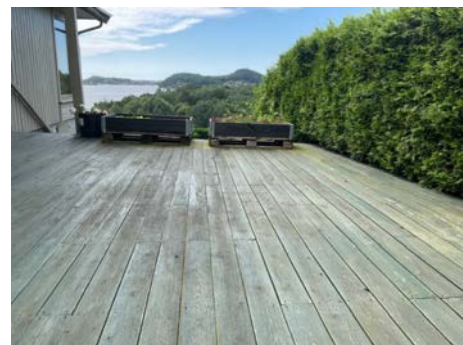
- Åpninger i rekkverk er ikke i henhold til krav i dagens forskrifter.
- Det er avvik: Konstruksjonen har betydelige skjevheter og stivheten i bjelkelaget er svak. Enkelte mindre råteskader.

Store skjevheter.

- Andre tiltak:
- Åpninger i rekkverk må endres for å tilfredsstille krav på byggemeldingstidspunktet.
- Tiltak:

Bjelkelaget bør understøttes bedre. Eventuelle bord med råteskade bør skiftes ut.

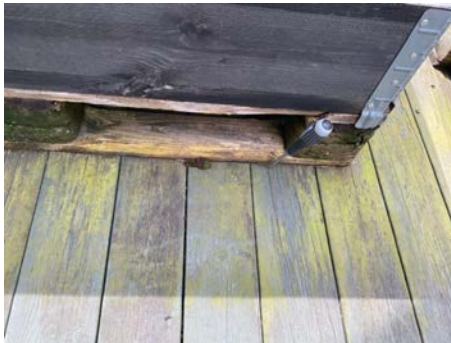
Mindre råteskade.

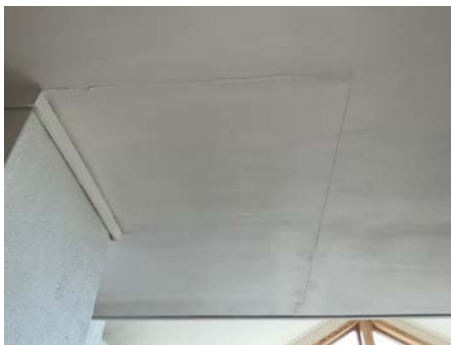
Boligen har overflater som i hovedsak er fra byggetid. Vegger er slette med malt glassfiberstrie. Himlinger er kled med malte plater i 1etg og furupanel på loft. Normal slitasje på overflater. Enkelte sprekker se bilde.

Ved pipe i 1etg.

Lokale utbedringer kan vurderes.

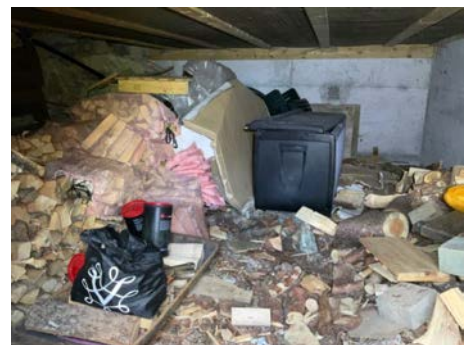
Det er likevel viktig å holde oppsyn med krypekjeller da disse generelt er ansett som en risikokonstruksjon og kan være fuktige under visse vær- og temperaturforhold.

Ingen tegn til svik på nåværende tidspunkt. Lufting er tilfredsstillende.

Krypekjeller.

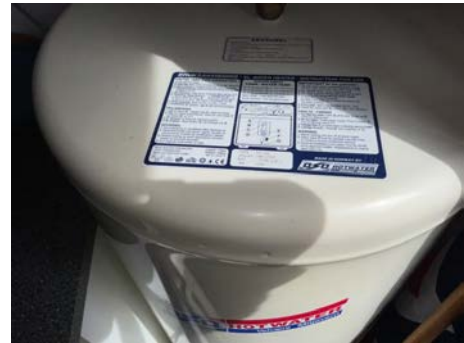
Vurdering av avvik: • Det er påvist at varmtvannstank er over 20 år

Bereider fra 1996.

- Det er ikke behov for utbedringstiltak siden tanken fungerer i dag, men ut ifra alder kan skader plutselig oppstå på eldre tanker.

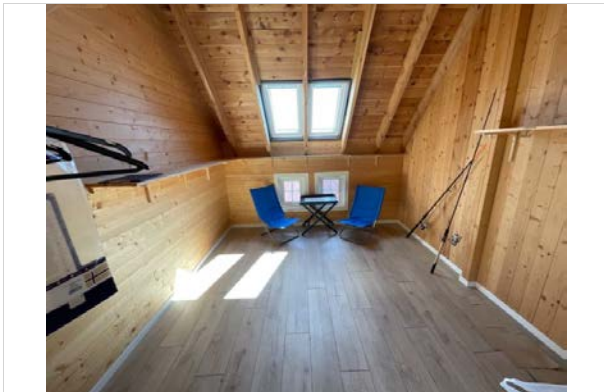
Det er kun en merknad som er funnet verdt å nevne. Ytterdøren viser tegn til noe fuktoppsug i bunnen av dørbildet.

Sjøbod.
