**Harbones - Holmen 126, 4905 Tvedestrand**

# Tilstandsrapport

📍 Harbones - Holmen 126, 4905 TVEDESTRAND

# gnr. 9, bnr. 20

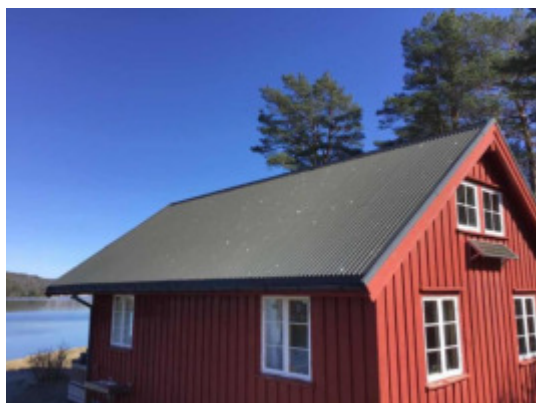
Taktekking - Stålplater.

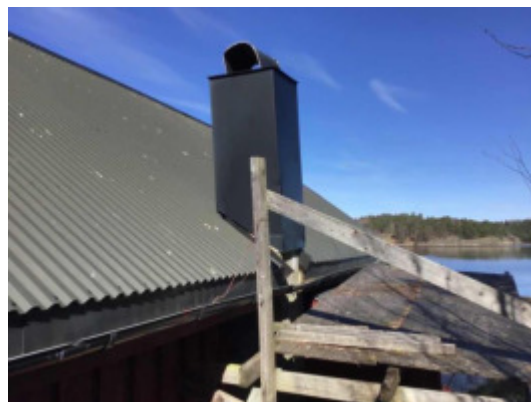
Pipegjennomføring i yttertaket.

Synlig lekkasje rundt pipegjennomføringen.

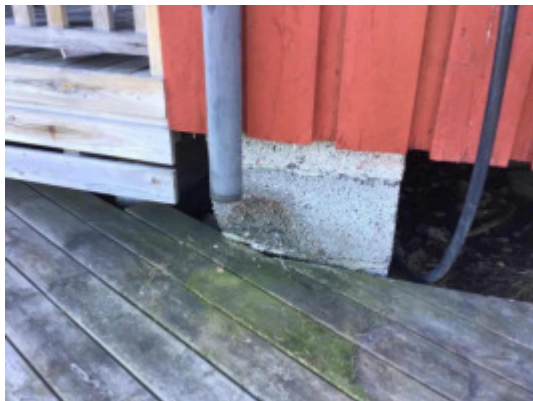
Avslutning nedløp - Vannsprut mot tilstøtende konstruksjoner.

- Det er ikke tilfredsstillende bortledning av vann fra taknedløp ved grunnmur.
- Det mangler tilfredsstillende adkomst til pipe for feier.
- Det mangler snøfangere på hele eller deler av taket, noe som var krav på byggemeldingstidspunktet.
- Det er påvist skader i beslagløsninger.
- Takrenner/nedløp har store lekkasjer.
- Mer enn halvparten av forventet brukstid er passert på renner/nedløp/beslag.
- Det er påvist avvik i beslagløsninger.

- Det bør lages system for bortledning av vann fra taknedløp ved grunnmur.
- Stigetrinn for feier må monteres.
- Påviste skader må utbedres.
- Nye renner og nedløp må monteres

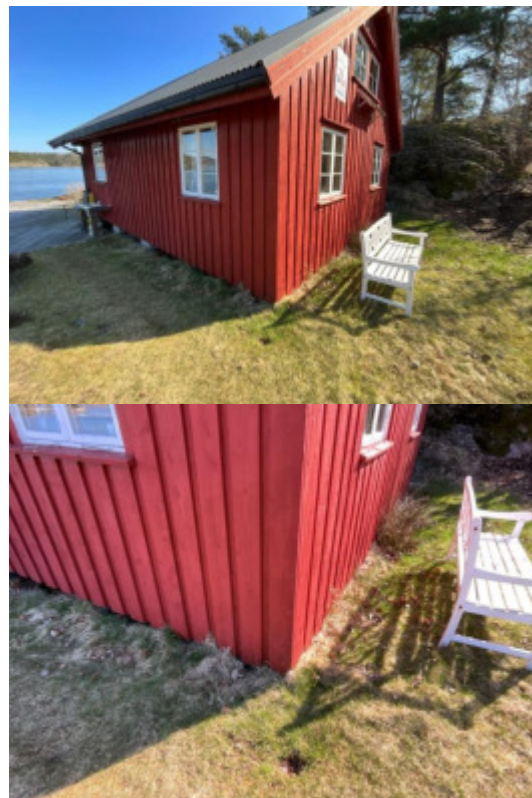
- Det er ingen eller liten lufting i nedre kant av kledning mot grunnmur.
- Det er påvist spredte råteskader i bordkledningen.
- Det er påvist råteskader i veggkonstruksjonen.
- Det er påvist omfattende skade i fasade.

Setninger i fundamenter gir følgeskader i den vertikale ytterkonstruksjonen. Pipelekkasjen medfører konstruksjonsmessige skader. Deler av kledningen står i direkte kontakt med terreng og utsettes for ekstra fuktbelastning. Ytterkledningen har et helhetlig behov for rehabilitering. Det er hovedsakelig den sydlige endeveggen som legges til grunn for vurderingen.

- Det bør foretas tiltak for å bedre lufting av kledningen.
- Råteskadet trekledning må skiftes ut.
- Konstruksjonene må sikres mot råte, sopp og skadedyr.
- De påviste skader må utbedres.

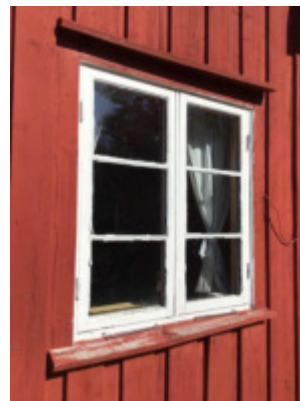
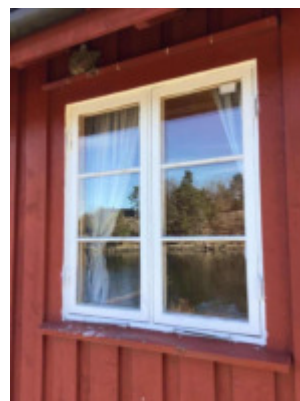
Vindu.

- Det er påvist tegn på innvendig kondensering av enkelte glass.
- Det er påvist at enkelte vinduer er vanskelig å åpne/lukke.
- Det er påvist tegn på innvendig kondensering av enkelte vindusglass.
- Det er påvist avvik rundt innsetningsdetaljer.
- Karmene i vinduer er slitte og det er sprekker i treverket.

Varierende grad av slitasje. Enkelte vinduer må skiftes. Det ble registrert ufagmessig utførelse av utvendige tekniske løsninger, som øker risikoen for fuktinntrengning i konstruksjonene.

- Det bør gjøres tiltak for å bedre ventilering av rommet.
- Kondensering på enkelte glass har medført fuktskader i treverk som kan medføre utskiftningsbehov av enkelte vinduer.
- Andre tiltak:

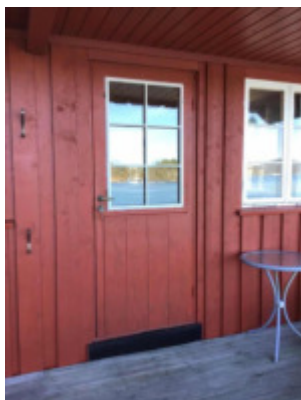
Hovedinngangsdør.

- Det er påvist dører som er vanskelig å åpne eller lukke
- Det er påvist avvik rundt innsettsdetaljer.
- Det er påvist utetthet/åpning mellom dørblad og dørkarm. Dvs. at kald trekk kan oppstå.

- Dører må justeres.
- Det bør gjøres tiltak for å lukke avviket.

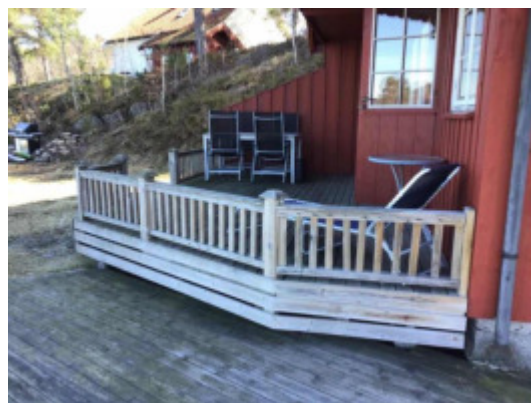
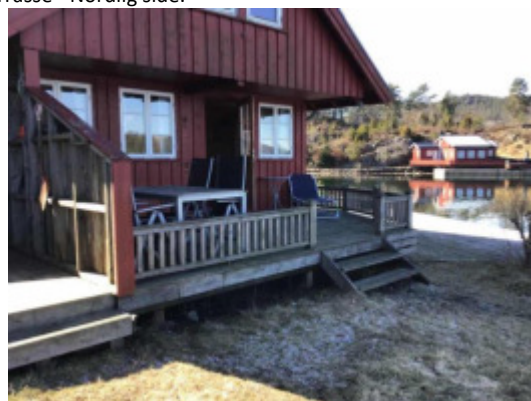
Treterrasse - Nordlig side.

Synlig slitasje, rehabiliteringsbehov, lav rekke, svikt i terrassegulv og horisontalavvik i konstruksjonen.

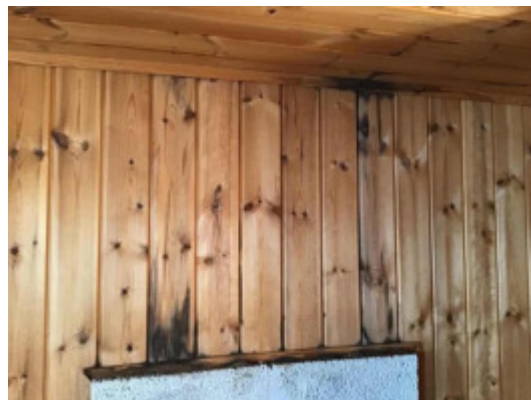
Overflater ved ildsted.

- Det er påvist skader på overflater.

Det er misfargede / fuktskadede overflater i tilknytning til gulv, vegg og tak ved ildsted.

Utbedre fuktskadede / misfargede overflater.

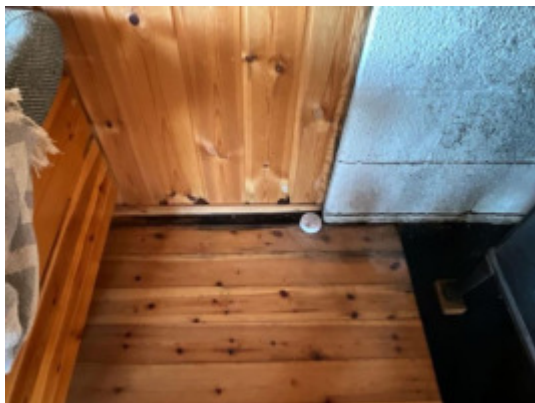
- Målt høydeforskjell på over 20mm innenfor en lengde på 2 m. Tilstandsgrad 3 gis med bakgrunn i standardens krav til godkjente måleavvik.
- Målt høydeforskjell på over 30mm gjennom hele rommet. Tilstandsgrad 3 gis med bakgrunn i standardens krav til godkjente måleavvik.
- Det er påvist fuktskader i etasjeskiller

- For å få tilstandsgrad 0 eller 1 må høydeforskjeller rettes opp. Ytterligere undersøkelser må foretas for å få kartlagt omfanget for utbedring.
- Råteskadet treverk må skiftes.

Utbedre skadede konstruksjonsdeler og oppretting av konstruksjonen. Tiltakene må sees i sammenheng med utbedringsbehov for fundamentene.

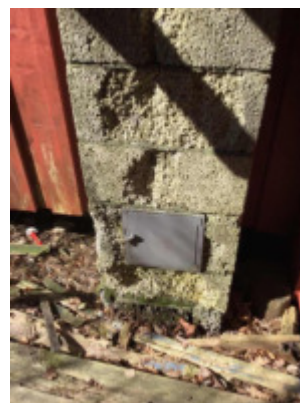
Utvendig pipeløp med skader.

- Ildfast plate mangler på gulvet under sotluke/feieluke på pipe.
- Det er påvist at pipe har sprekker og riss.
- Avstanden mellom ildstedet og brennbart materiale er for liten.

Pipe mangler utvendig puss. Det ble registrert avskallinger og overflateskader som følge av frostsprengning. Synlige setningssprekker i brannmuren. Utilstrekkelig avstand til brennbart mellom ildsted og tregulv.

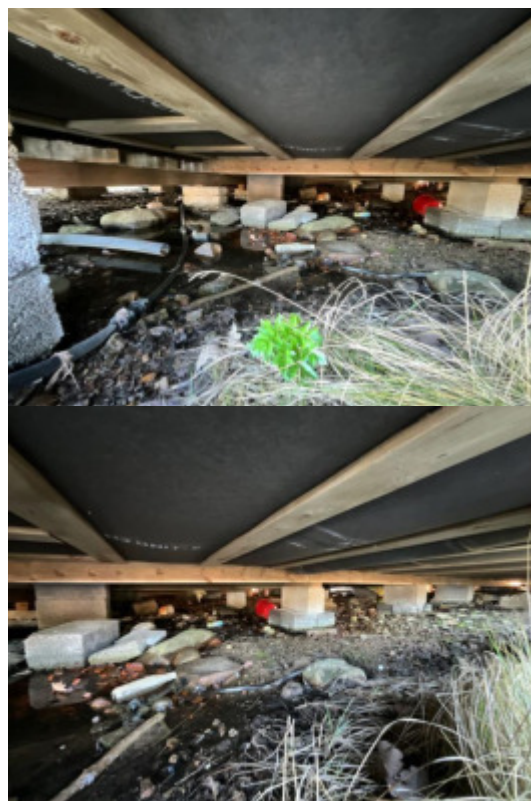
- Det er stedvis registrert noe høyt fuktnivå i trekonstruksjoner i krypkjeller.

Oppfuktede terrengflater i kombinasjon med redusert utlufting medfører tidvis risiko for kondensbelastning mot tilstøtende skillekonstruksjon.

- Overvåk konstruksjonen jevnlig. Avviket kan medføre behov for tiltak, men bør observeres over tid.

I forbindelse med en eventuell utbedring av fundamenter og oppretting/utbedring av skillekonstruksjonen bør det etableres fuktsikrende tiltak mot terreng.

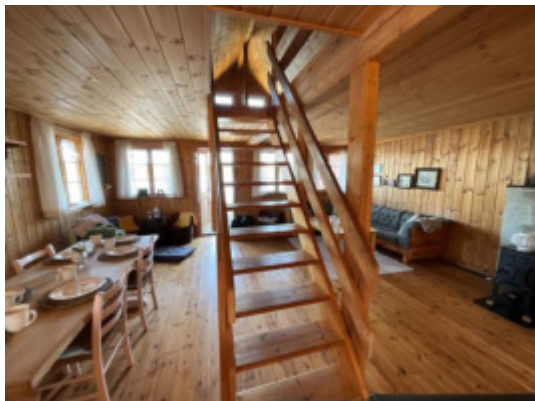
- Rekkverkshøyder er under dagens forskriftskrav til rekkverk i trapper.
- Åpninger i rekkverk er større enn dagens forskriftskrav til rekkverk i trapper
- Åpninger mellom trinn i innvendig trapp er større enn dagens forskriftskrav.

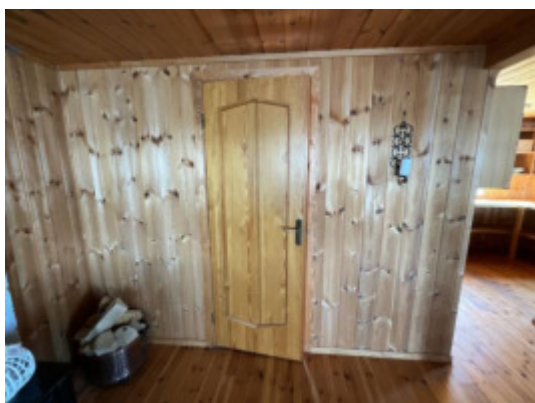
- Det er påvist at enkelte dører er feilmontert/tar i karm e.l.
- Soveromsdøren tar mot terskel.

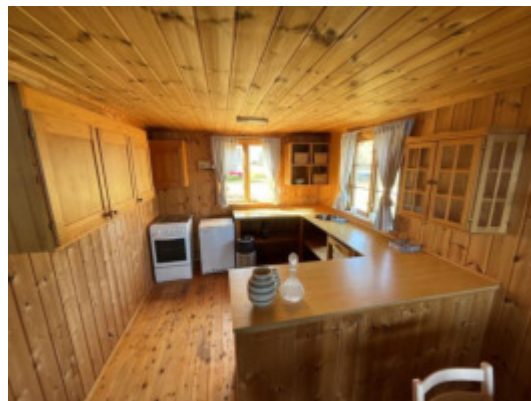
- Kjøkkeninnredningen er av eldre dato, og den mangler bruksfunksjoner/løsninger som er forventbart på et kjøkken.

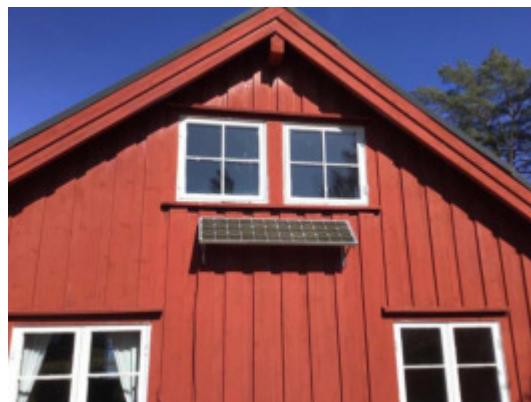
Solcellepanel.

Defekt 12 volt må utbedres eller reetableres. Arbeidene må utføres av fagpersonell.

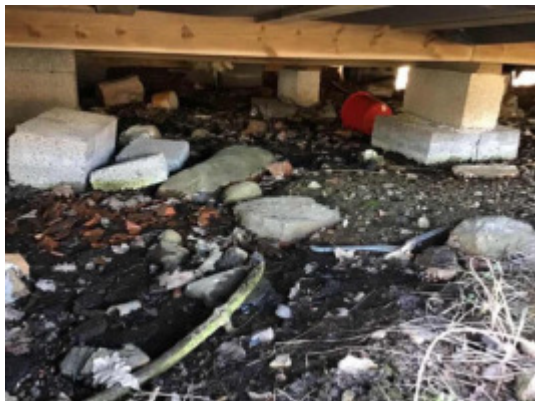
Byggegrunn av jord og steinholdige masser.

- Det er registrert utsigning av masser under grunnmuren.
- Det er registrert symptomer på setninger i grunnen i form av sprekker i grunnmur.

- Påviste skader må utbedres.
- Det må gjennomføres ytterligere undersøkelser.

Utbedring av fundamenter må føres til stabil eller frostfri dybde.

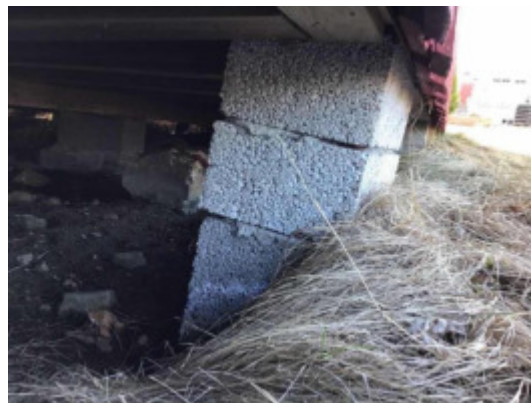
Fundament med forskyvning / loddavvik.

- Grunnmuren har sprekkdannelser.
- Grunnmuren har setningsskader.

Det ble registrert setningsskader i fundamentene. Deler av fundamentene har også frostskader.

- Påviste skader må utbedres.
- Lokal utbedring må utføres.

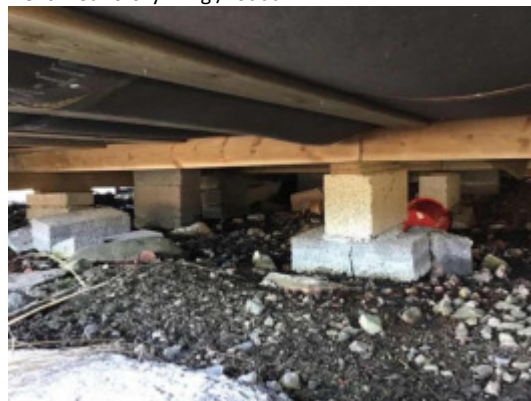
Fundamenter med setningssprekker.

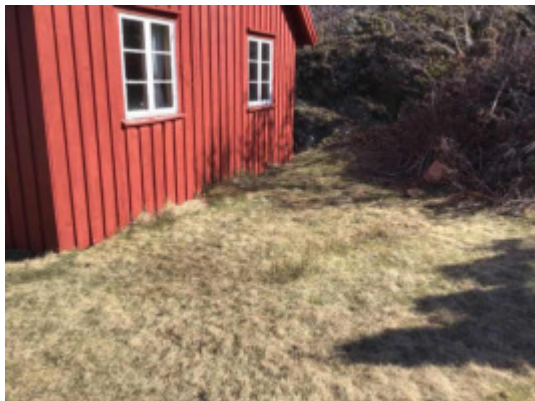
Terrengfall mot sydvegg.

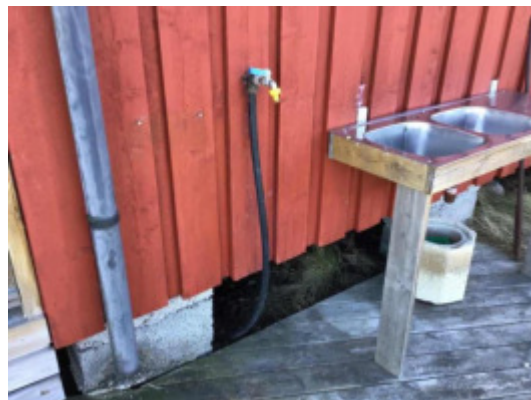
- Mer enn halvparten av forventet brukstid er oppbrukt på utvendige vannledninger.

- Det er ikke behov for utbedringstiltak utifra at anlegget fungerer i dag, men utifra alder kan skader plutselig oppstå på eldre anlegg.
