## **Harbones - Holmen 126, Tvedestrand**

# Tilstandsrapport

# gnr. 9, bnr. 20

Befaringsdato: 17.04.2023

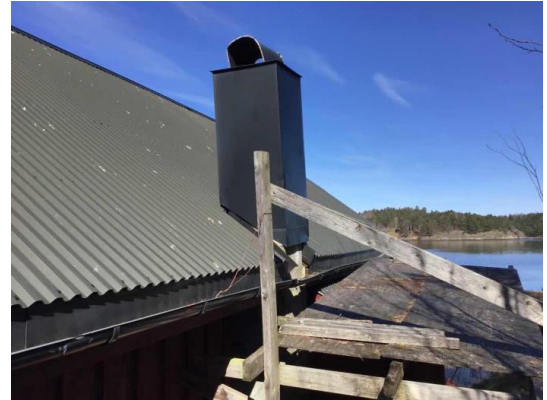
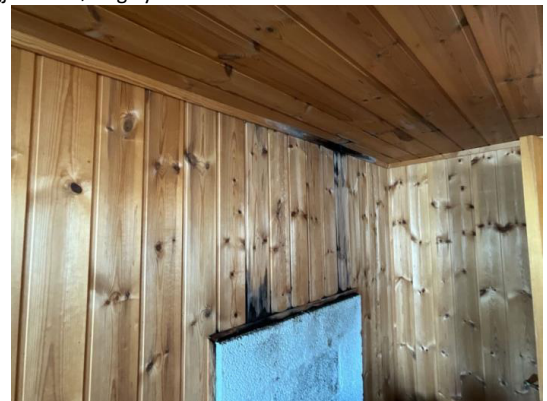
Pipegjennomføring i yttertaket.

- Mer enn halvparten av forventet brukstid er oppbrukt på taktekingen.
- Mer enn halvparten av forventet brukstid er oppbrukt på undertak.
- Utvendige beslag har utettheter.
- Det er påvist skader eller avvik på selve taktekingen.

Synlig lekkasje rundt pipegjennomføringen.

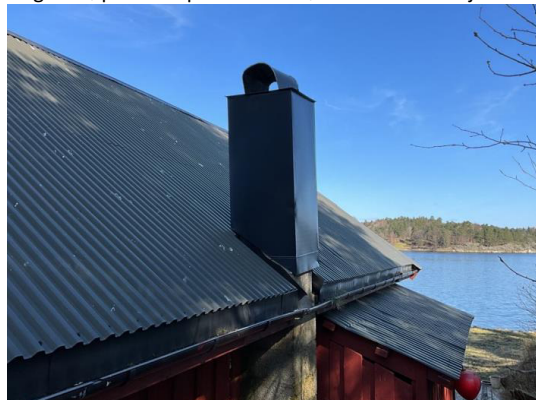
Avslutning nedløp - Vannsprut mot tilstøtende konstruksjoner.

- Det er ikke tilfredsstillende bortledning av vann fra taknedløp ved grunnmur.
- Det mangler tilfredsstillende adkomst til pipe for feier.
- Det mangler snøfangere på hele eller deler av taket, noe som var krav på byggemeldingstidspunktet.
- Det er påvist skader i beslagløsninger.
- Takrenner/nedløp har store lekkasjer.
- Mer enn halvparten av forventet brukstid er passert på renner/nedløp/beslag.
- Det er påvist avvik i beslagløsninger.

- Det bør lages system for bortledning av vann fra taknedløp ved grunnmur.
- Stigetrinn for feier må monteres.
- Påviste skader må utbedres.
- Nye renner og nedløp må monteres

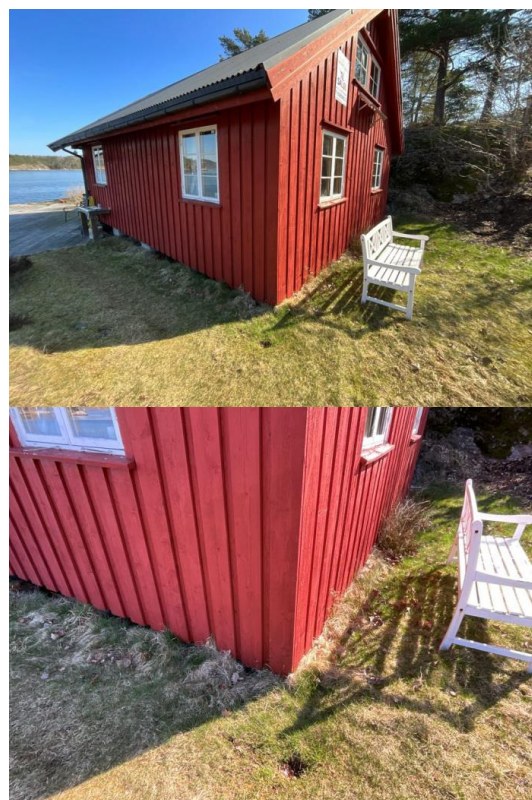
- Det er ingen eller liten lufting i nedre kant av kledning mot grunnmur.
- Det er påvist spredte råteskader i bordkledningen.
- Det er påvist råteskader i veggkonstruksjonen.
- Det er påvist omfattende skade i fasade.

Setninger i fundamenter gir følgeskader i den vertikale ytterkonstruksjonen. Pipelekkasjen medfører konstruksjonsmessige skader. Deler av kledningen står i direkte kontakt med terreng og utsettes for ekstra fuktbelastning. Ytterkledningen har et helhetlig behov for rehabilitering. Det er hovedsakelig den sydlige endeveggen som legges til grunn for vurderingen.

- Det bør foretas tiltak for å bedre lufting av kledningen.
- Råteskadet trekledning må skiftes ut.
- Konstruksjonene må sikres mot råte, sopp og skadedyr.
- De påviste skader må utbedres.

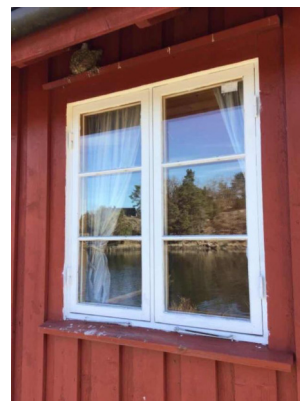
Vindu.

- Det er påvist tegn på innvendig kondensering av enkelte glass.
- Det er påvist at enkelte vinduer er vanskelig å åpne/lukke.
- Det er påvist tegn på innvendig kondensering av enkelte vindusglass.
- Det er påvist avvik rundt innsettsdetaljer.
- Karmene i vinduer er slitte og det er sprekker i trevirket.

Varierende grad av slitasje. Enkelte vinduer må skiftes. Det ble registrert ufagmessig utførelse av utvendige tekniske løsninger, som øker risikoen for fuktinntrengning i konstruksjonene.

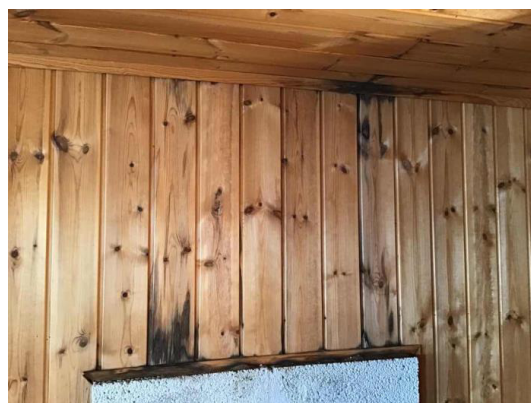
Det er misfargede / fuktskadede overflater i tilknytning til gulv, vegg og tak ved ildsted.

Overflater ved ildsted.

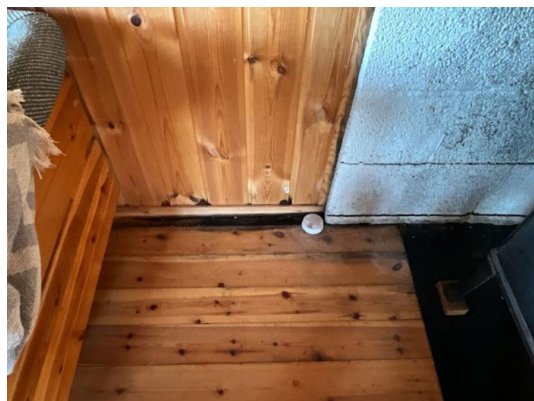
Etasjeskiller / Bjelkelag over kryprom og terreng.

- Målt høydeforskjell på over 20mm innenfor en lengde på 2 m. Tilstandsgrad 3 gis med bakgrunn i standardens krav til godkjente måleavvik.
- Målt høydeforskjell på over 30mm gjennom hele rommet. Tilstandsgrad 3 gis med bakgrunn i standardens krav til godkjente måleavvik.
- Det er påvist fuktskader i etasjeskiller

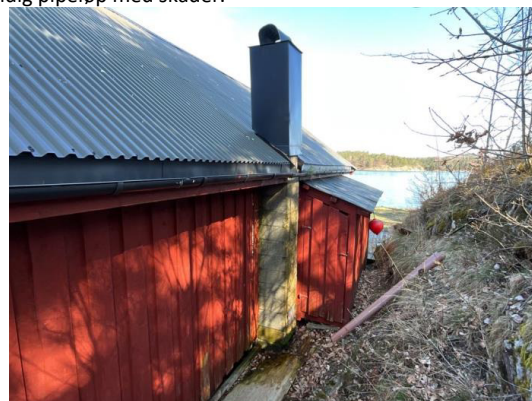
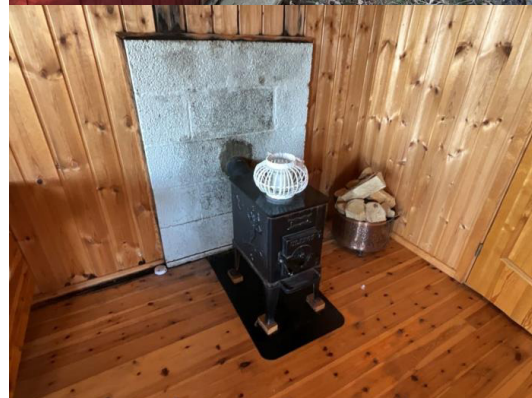
Pipe mangler utvendig puss. Det ble registrert avskallinger og overflateskader som følge av frostsprengning. Synlige setningssprekker i brannmuren. Utilstrekkelig avstand til brennbart mellom ildsted og tregulv.

Utvendig pipeløp med skader.

- Ildfast plate mangler på gulvet under sotluke/feieluke på pipe.
- Det er påvist at pipe har sprekker og riss.
- Avstanden mellom ildstedet og brennbart materiale er for liten.

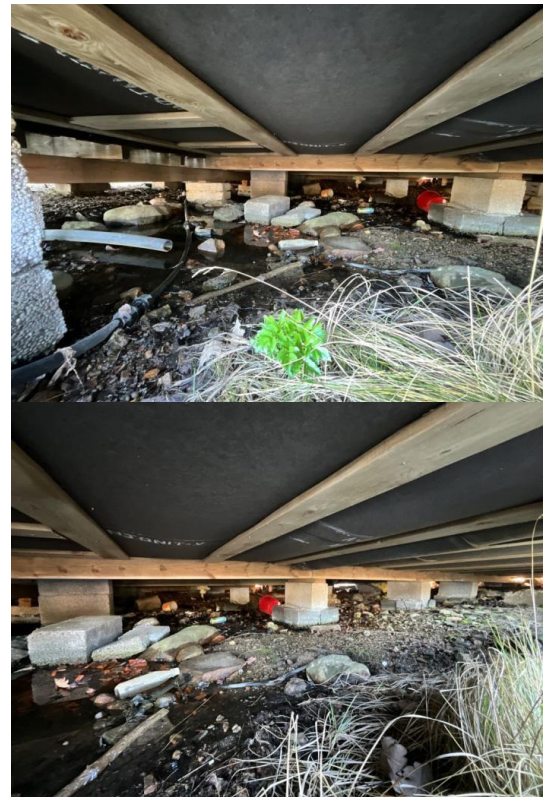
Oppfuktede terrengflater i kombinasjon med redusert utlufting medfører tidvis risiko for kondensbelastning mot tilstøtende skillekonstruksjon.

- Det er stedvis registrert noe høyt fuktnivå i trekonstruksjoner i krypkjeller.

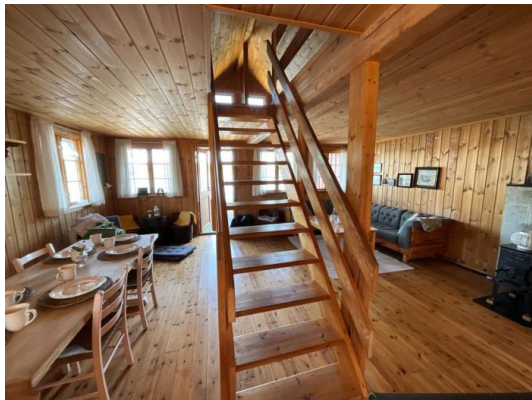
Rettløpstrapp i naturtre med lakkede overflater.  
Moderat slitasje.

- Rekkverkshøyder er under dagens forskriftskrav til rekkverk i trapper.
- Åpninger i rekkverk er større enn dagens forskriftskrav til rekkverk i trapper
- Åpninger mellom trinn i innvendig trapp er større enn dagens forskriftskrav.

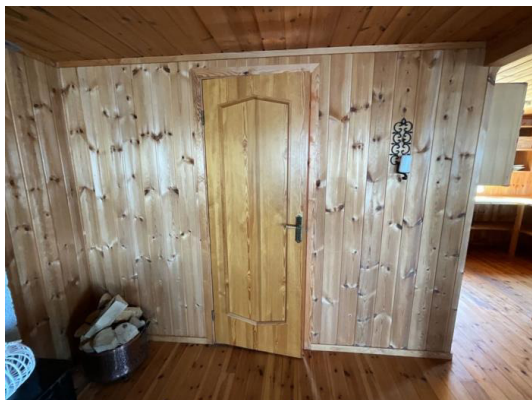
Speildører i naturtre.

- Det er påvist at enkelte dører er feilmontert/tar i karm e.l.
- Soveromsdøren tar mot terskel.

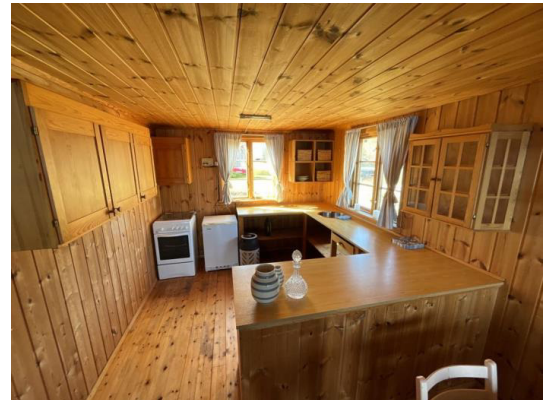
Enkel plassbygget kjøkkenbenk med laminert benkplate.  
Det har vært benyttet gasskjøl og komfyr.

- Kjøkkeninnredningen er av eldre dato, og den mangler bruksfunksjoner/løsninger som er forventbart på et kjøkken.

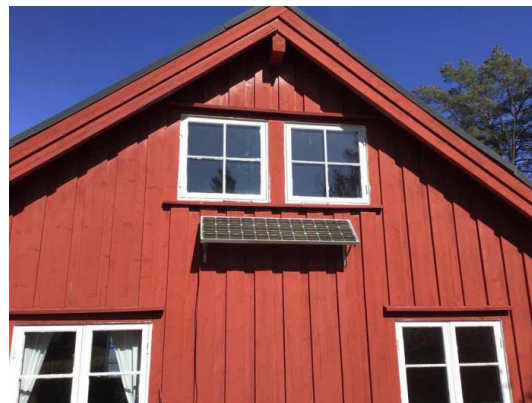
Defekt 12 volt må utbedres eller reetableres. Arbeidene må utføres av fagpersonell.

Solcellepanel.

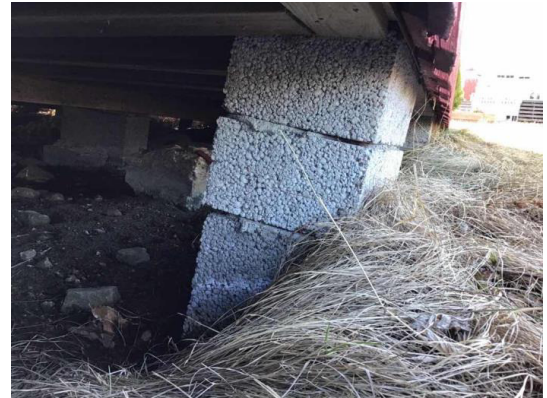
Det ble registrert setningsskader i fundamentene. Deler av fundamentene har også frostska-

Fundament med forskyvning / loddavvik.

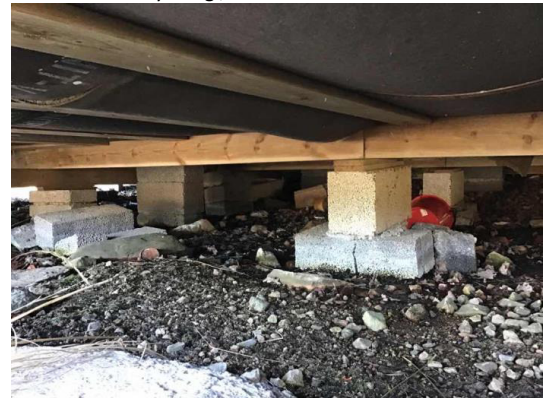
Grunnmuren har setningsskader.

Fundamenter med setningssprekker.

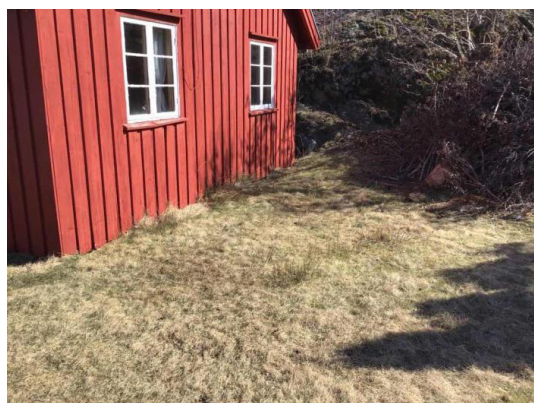
Løsningen medfører oppfuktede terrengmasser.

Terrengfall mot sydvegg.

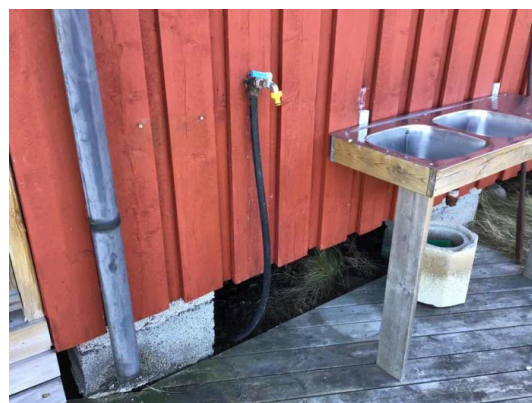
- Mer enn halvparten av forventet brukstid er oppbrukt på utvendige vannledninger.
