Tilstandsrapport

📍 Skifervegen 12, 3931 PORSGRUNN

gnr. 58, bnr. 307

Oppdragsnr.: 20491-1039

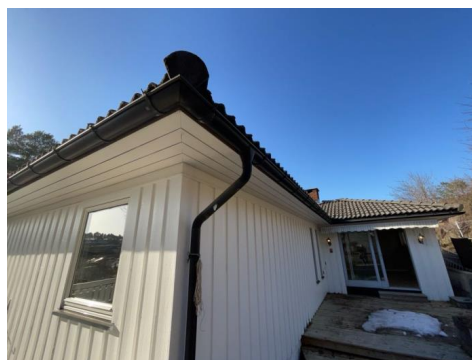
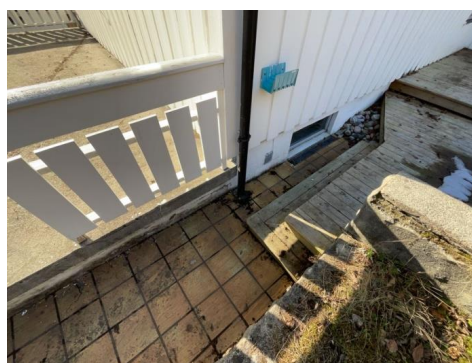
TG 2 Veggkonstruksjon

Vurdering av avvik:

- Det er påvist spredte råteskader i bordkledningen.
- Det er ingen eller liten lufting i nedre kant av kledning mot grunnmur.

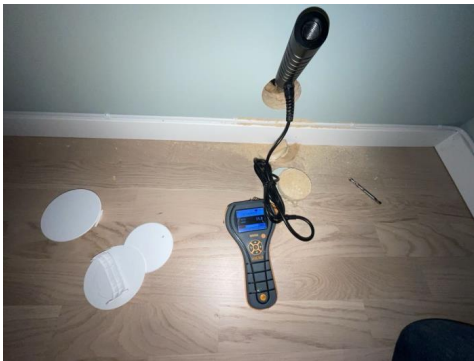
! TG 2 Kryp Kjeller

Tilbygg er bygd over krypkjeller, ringmur av pusset Lecablokke.

Vurdering av avvik:

- Det er stedvis påvist fuktnivå som tilsier at konstruksjonen kan ha fuktskader.
- Det er begrenset tilgang til hele krypkjelleren.
- Det er ikke tilfredsstillende ventilering av krypkjeller.

Det er stedvis påvist fuktnivå som tilsier at konstruksjonen kan ha fuktskader. Det er ikke tilfredsstillende ventilering av krypkjeller. Det er edderkopp kokonger hengende fra stubbeloft, som indikerer fuktig miljø. Sjekket i himling, målt 20 % vektprosent. Synlig fuktighet i grunn, dette vil variere med årstider.

- Ut ifra visuelle observasjoner fra de besiktigede områdene, gir det grunnlag for å forsøke å foreta grundigere undersøkelser i de mindre tilgjengelige områdene. Det kan ikke utelukkes skader i disse områdene.
- Bedre ventilering må etableres.

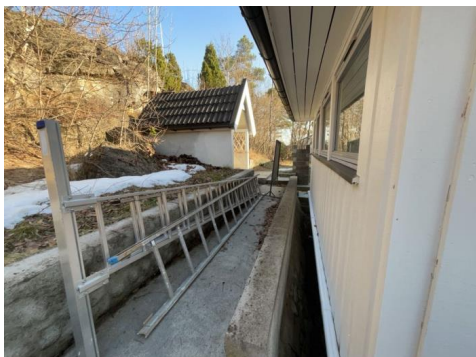
! TG 2 Utvendige vann- og avløpsledninger

Vurdering av avvik:

- Det er ikke behov for utbedringstiltak siden anlegget fungerer i dag, men ut ifra alder kan skader plutselig oppstå på eldre anlegg.
