Karisheiveien 8

Tilstandsrapport

Befaringsdato: 26.06.2024

Rapportdato: 16.07.2024

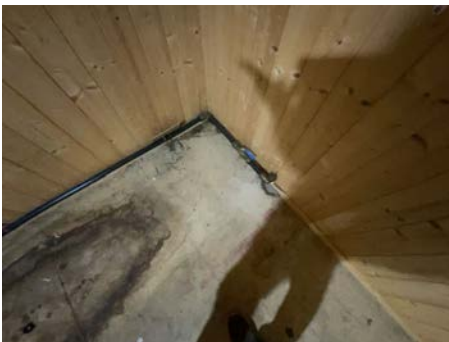
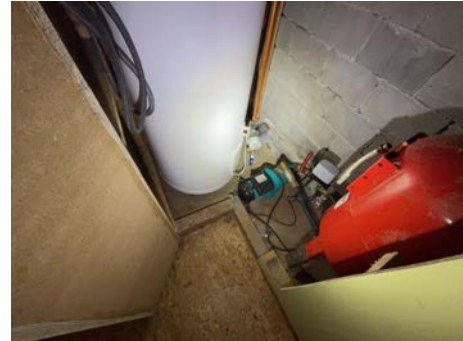
TG 2 Avløpsrør

Avløpsrør av plast som er synlig.

- Det er ikke behov for utbedringstiltak siden anlegget fungerer i dag, men ut ifra alder kan skader plutselig oppstå på eldre anlegg.
- I forbindelse med oppgradering av våtrom vil det være naturlig med utskiftning av rør.
