Nordåsvegen 59

Nordåsen II - Birkeland

Enebolig med godkjent utleiedel i etablert og barnevennlig boligfelt sentralt på Birkeland - 4 soverom - Garasje

Befaringsdato: 21.08.2024

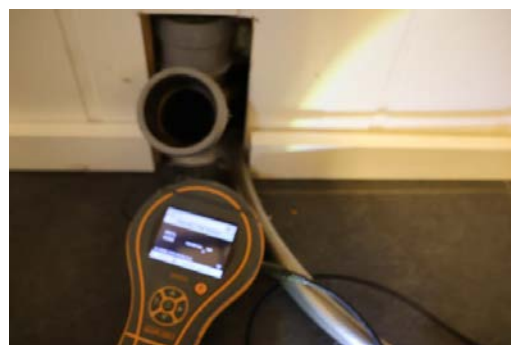
1.ETASJE > VASKEROM

! TG 3 Generell

Eldre vaskerom i 1.etg. Belegg på gulvet. Det er ikke klemt i sluket. Eldre sluk. Litt fall mot sluket. Elektrisk avtrekksvifte virket ikke. Eldre utslagsvask i plast. Vegger i mur. 1 vegg i tre. Vegger er ikke fuktsikret.

Vaskerommet har nådd forventet levetid. En oppgradering må gjøres for å få vaskerommet i tilfredsstillende fuktsikret stand.

Kostnadsestimat: 50 000 - 100 000

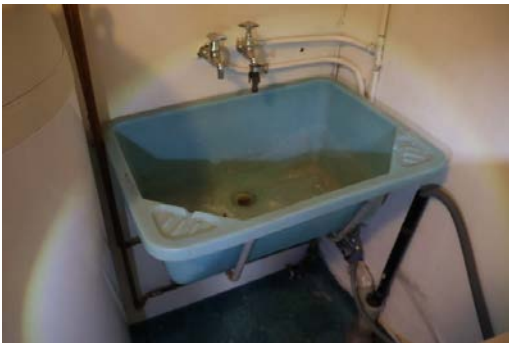
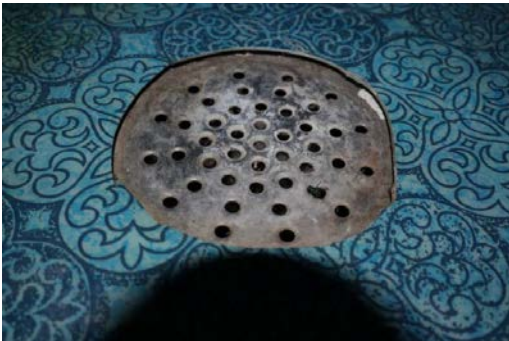
Tiliggende konstruksjoner våtrom

Vegger i vaskerommet er ikke fuktsikret.

- Hulltaking er ikke foretatt da det allerede er påvist andre avvik i våtsonen.

Fuktsikring av vaskerom er ikke tilfredsstillende.

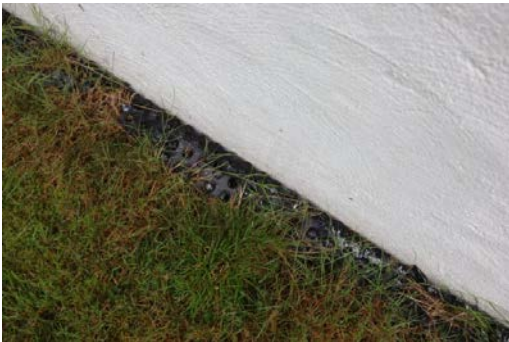
Grunnmur og fundamenter

Grunnmur av betongblokker. Innvendig er det noen mindre setningsriss i grunnmuren. Disse bør pusses tette. Ellers ok.
