# Vinkelveien 19

Hamran – Lyngdal

# Tilstandsrapport

Befaringsdato: 29.08.2023

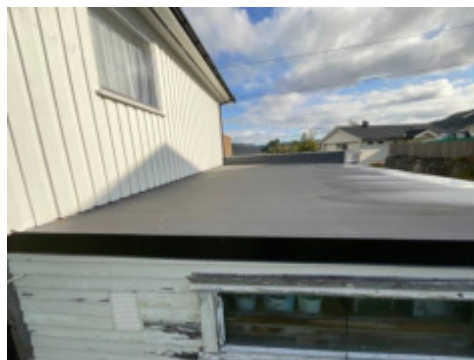
Tak over garasje

- Mer enn halvparten av forventet brukstid er passert på taktekkingen.
- Det er avvik:

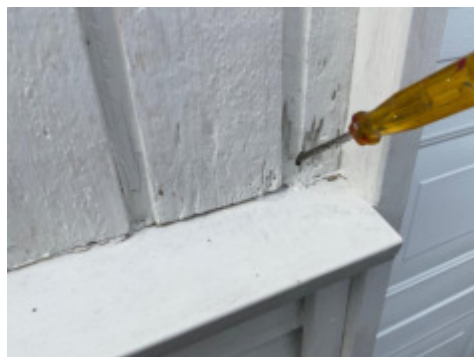
Spredte råteskader

- Det er avvik:
- Det er påvist spredte råteskader i bordkledningen.

- Råteskadet trekledning må skiftes ut.

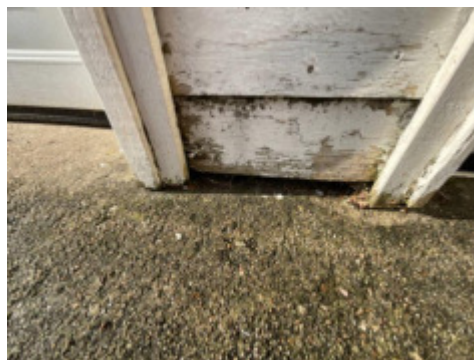
Mykt treverk i nedre del av kledning ved garasjen

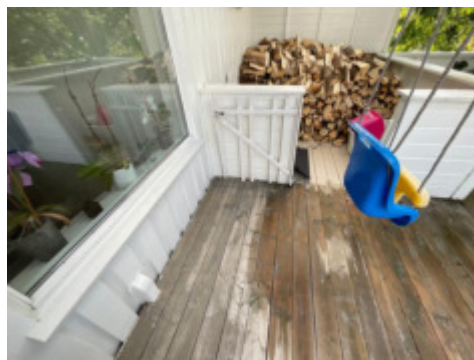
Kort avstand mellom terrassebord og kledning

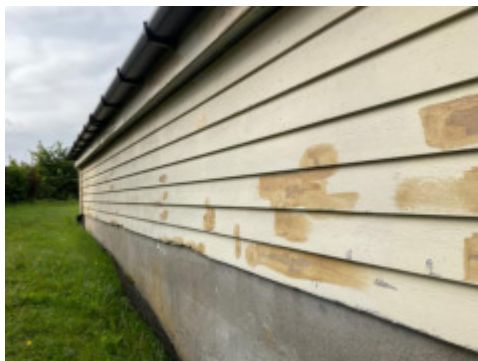
- Det er påvist betydelige råteskader i bordkledningen.
- Det er ingen eller liten lufting i nedre kant av kledning mot grunnmur.

På boliger med råteskadet kledning, kan råte i underliggende konstruksjon ikke utelukkes. Konstruksjonen er ikke tilgjengelig for kontroll og er ikke vurdert.

- Råteskadet trekledning må skiftes ut.
- Det bør foretas tiltak for å bedre lufting av kledningen.

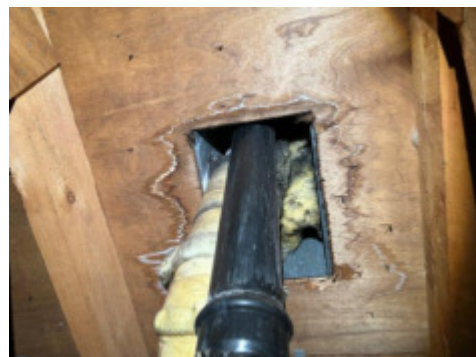
Fuktskjolder i taket

- Det er påvist fuktskjolder/skader i takkonstruksjonen.
- Det er avvik:

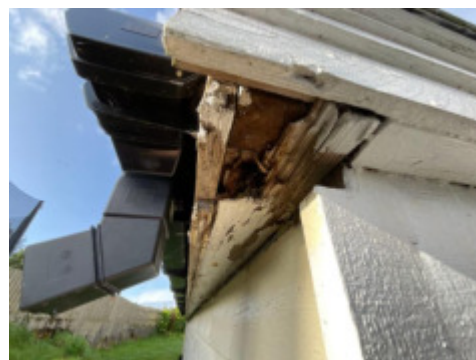
Råteskader i gesims

Gesimsen har råteskader.

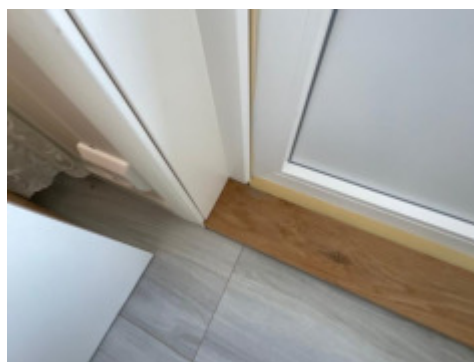
Balkongdør på sørsiden

Skumgummi er lagt mellom dør og karm for å stoppe trekk

- Det er påvist avvik rundt innsettsdetaljer.

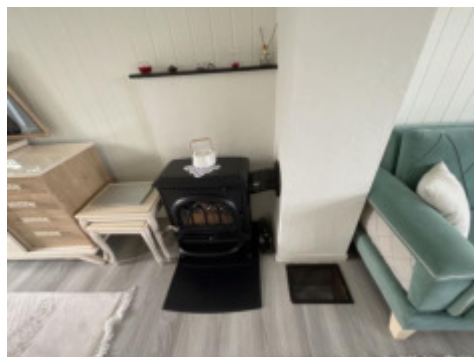
- Det er påvist brennbart materiale nærmere enn 300 mm fra sotluke/feieluke.
- Ildfast plate mangler på gulvet under sotluke/feieluke på pipe.

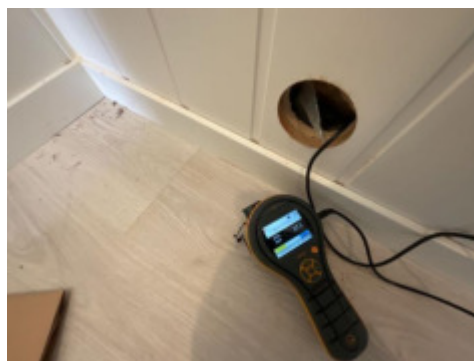
Det ble boret hull i utforet trevegg på kjøkken i hybel og påvist høy fuktighet inne i konstruksjonen. Det ble ikke påvist skader, men man bør fjerne veggplatene inne i rommet for å finne årsaken. Årsaken er sannsynligvis svikt i drenering/utvendig fuksikring eller fuktopptrekk fra grunnen. Konstruksjonen er kjent risikokonstruksjon med høy skadefrekvens.

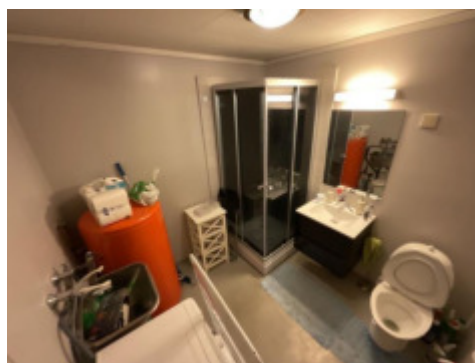
Det er tapet på vegger og baderomspanel bak dusjkabinett, himlingen har himlingsplater, gulvet er malt.

- Våtrommet må oppgraderes for å tåle normal bruk etter dagens krav.

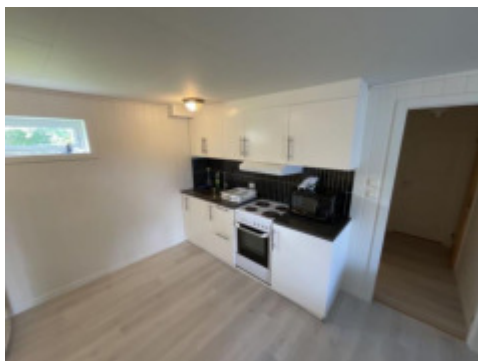
løs laminering på benkeplate.

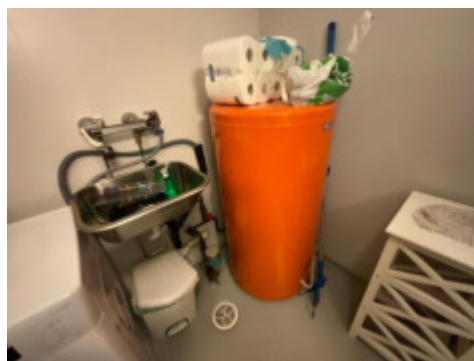
- Det er påvist at varmtvannstank er over 20 år

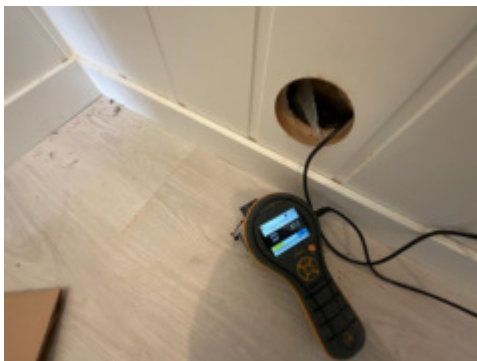
Fuktmåling i påforet vegg under terreng

- Mer enn halvparten av forventet levetid på drenering er overskredet.
- Det er ut ifra observasjoner konstatert at drenering/tettesjikt har funksjonssvikt/svært begrenset effekt.
