# DOKUMENT- VEDLEGG

## **Vinkelveien 19, 4580 Lyngdal**

# Tilstandsrapport

# gnr. 171, bnr. 211

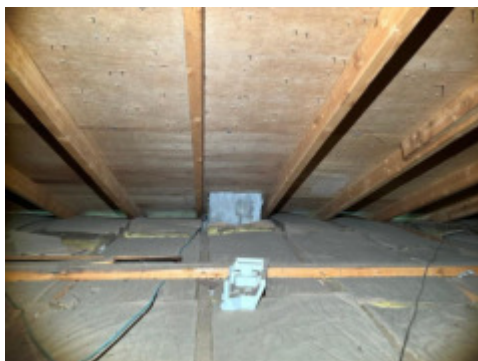
Område med muggvekst på loftet

- Mer enn halvparten av forventet brukstid er passert på taktekkingen.
- Det er avvik:

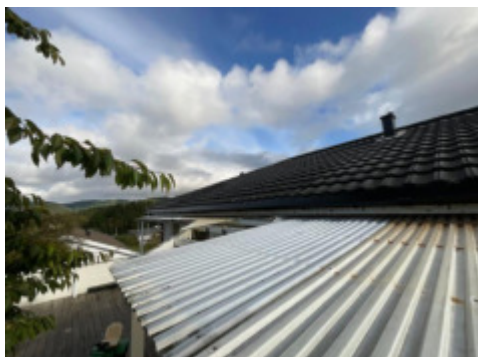
Tak over veranda

- Det er påvist skader eller avvik på selve taktekkingen.
- Taktekkingen er skadet og selve konstruksjonen er spinkel.

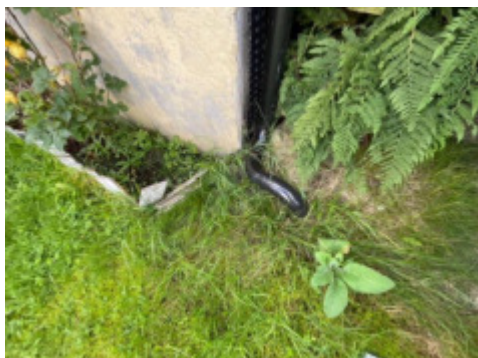
- Det er ikke tilfredsstillende bortledning av vann fra taknedløp ved grunnmur.

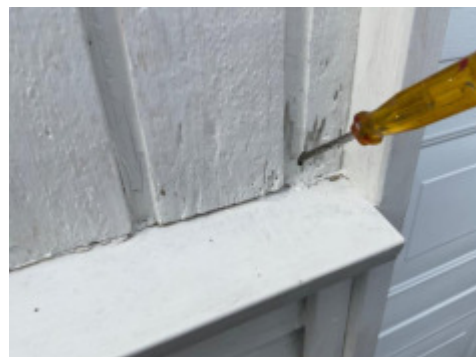
Spredte råteskader

- Det er avvik:
- Det er påvist spredte råteskader i bordkledningen.

- Råteskadet trekledning må skiftes ut.

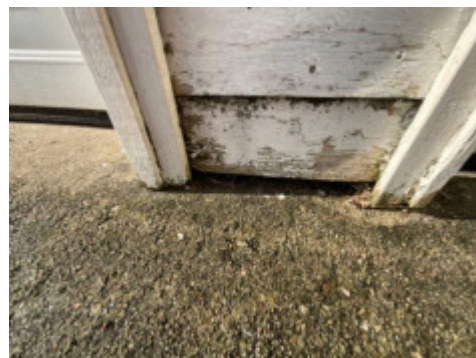
Mykt treverk i nedre del av kledning ved garasjen

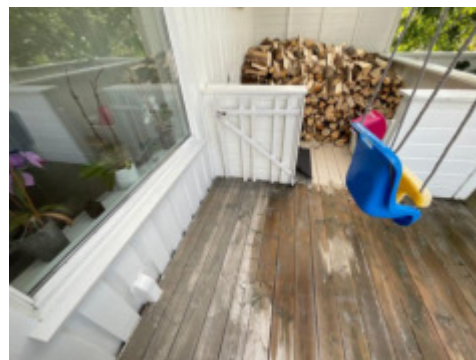
Kort avstand mellom terrassebord og kledning

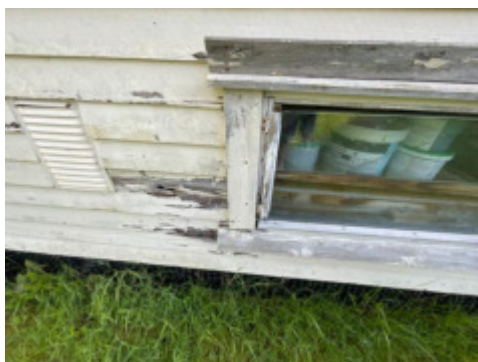
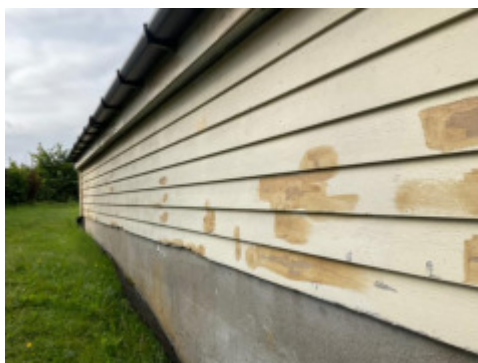
- Det er påvist betydelige råteskader i bordkledningen.
- Det er ingen eller liten lufting i nedre kant av kledning mot grunnmur.

På boliger med råteskadet kledning, kan råte i underliggende konstruksjon ikke utelukkes. Konstruksjonen er ikke tilgjengelig for kontroll og er ikke vurdert.

- Råteskadet trekledning må skiftes ut.
- Det bør foretas tiltak for å bedre lufting av kledningen.

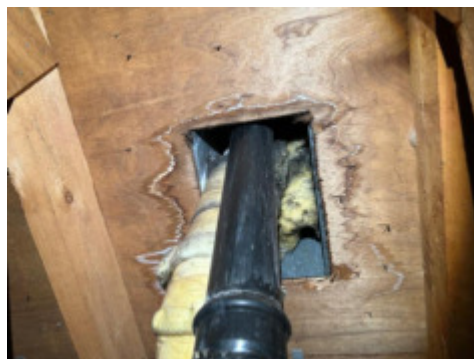
Fuktskjolder i taket

- Det er påvist fuktskjolder/skader i takkonstruksjonen.
- Det er avvik:

Muggvekst på deler av undertaket. Slik muggvekst oppstår erfaringsmessig på grunn av lekkasje av varm, fuktig luft fra oppvarmede rom som lekker opp på kaldtloftet og kondenserer.

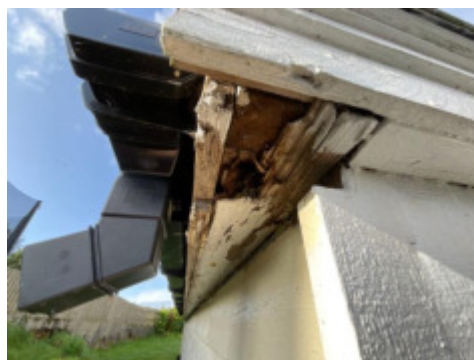
Råteskader i gesims

Gesimsen har råteskader.

Utsifting av råteskadet trevirke, samt nærmere kontroll av skjulte konstruksjonsdeler.

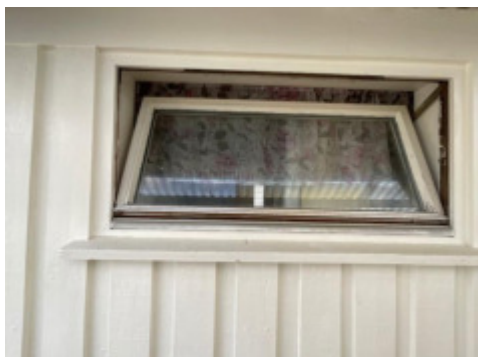
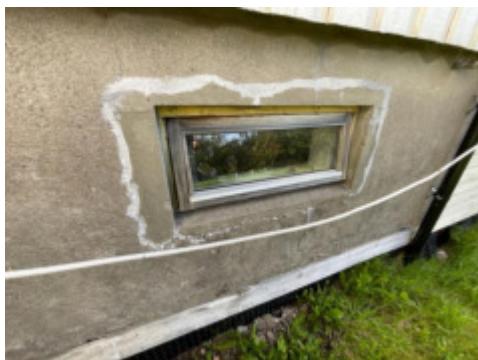
- Det er påvist avvik rundt innsettsdetaljer.

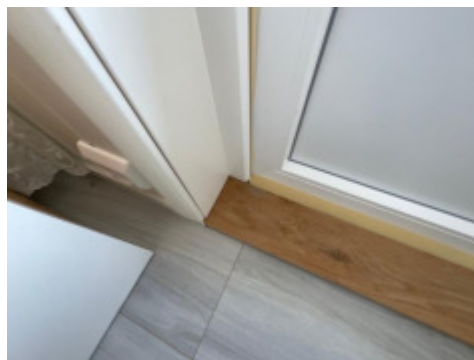
Skumgummi er lagt mellom dør og karm for å stoppe trekk

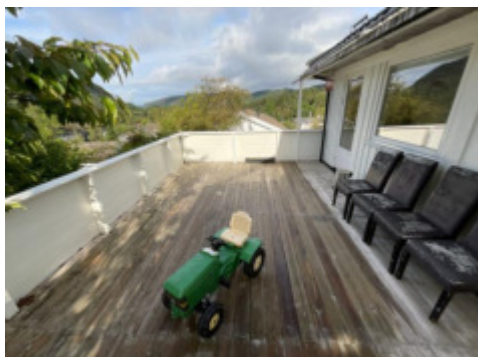
- Rekkverket er for lavt i forhold til dagens krav til rekkverkshøyder.

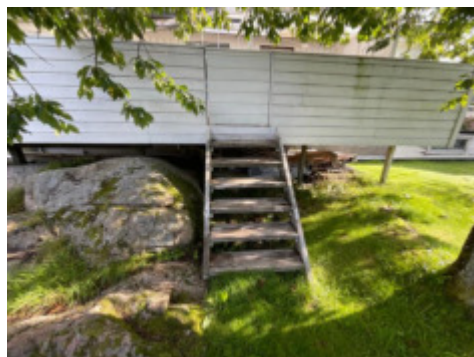
- Det er ikke montert rekkverk.

- Rekkverk må monteres for å lukke avviket.

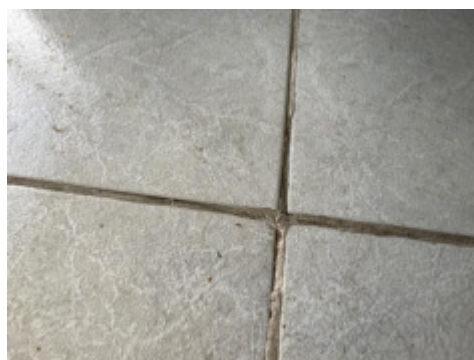
Sprekk i fuger og løse fliser. Bom under flere fliser i 1. etasje.

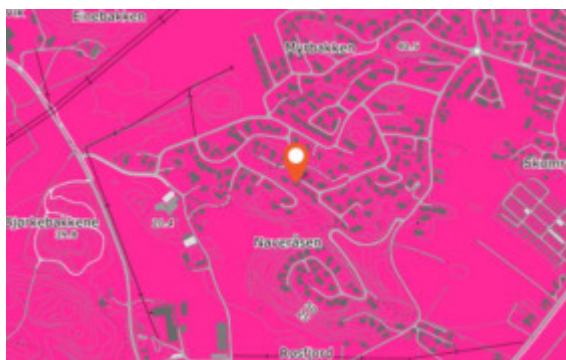
- Radonmålinger er ikke foretatt, heller ikke andre tiltak mot radon, eiendommen ligger i et område som i NGU Radon aktsomhetskart er definert med "høy" eller "særlig høy" aktsomhetsgrad
- Det er ikke foretatt radonmålinger, og bygget er heller ikke utført med radonsperre.

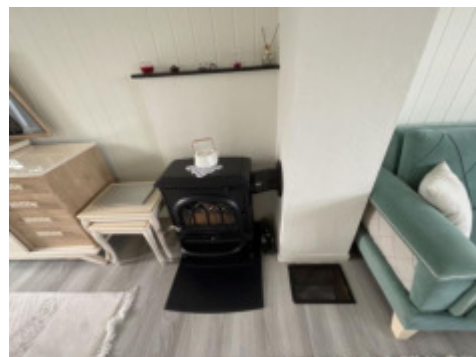
- Det er påvist brennbart materiale nærmere enn 300 mm fra sotluke/feieluke.
- Ildfast plate mangler på gulvet under sotluke/feieluke på pipe.

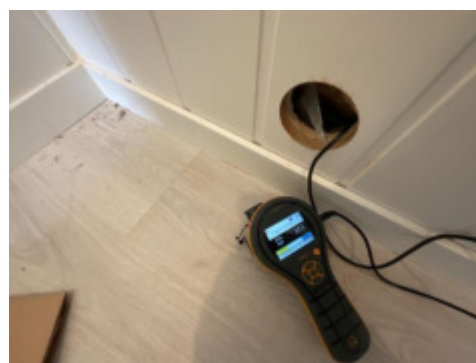
Det ble boret hull i utforet trevegg på kjøkken i hybel og påvist høy fuktighet inne i konstruksjonen. Det ble ikke påvist skader, men man bør fjerne veggplatene inne i rommet for å finne årsaken. Årsaken er sannsynligvis svikt i drenering/utvendig fuksikring eller fuktopptrekk fra grunnen. Konstruksjonen er kjent risikokonstruksjon med høy skadefrekvens.

Det er gjennom målinger påvist høyt fuktnivå i trevegger i underetg./kjeller.

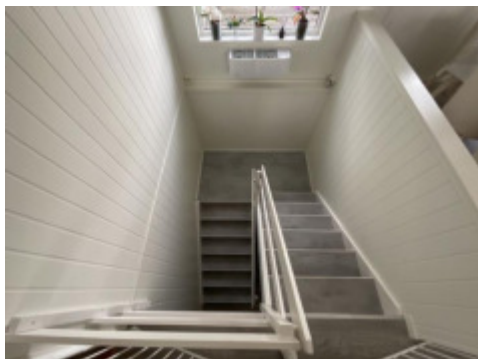
- Åpninger mellom trinn i innvendig trapp er større enn dagens forskriftskrav.
- Rekkverkshøyder er under dagens forskriftskrav til rekkverk i trapper.
- Det mangler håndløper på vegg i trappeløpet.
- Åpninger i rekkverk er større enn dagens forskriftskrav til rekkverk i trapper.

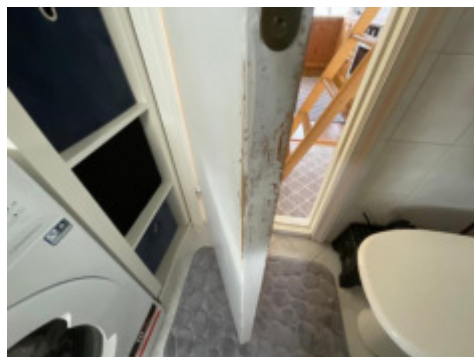
Slitasje på dørblad

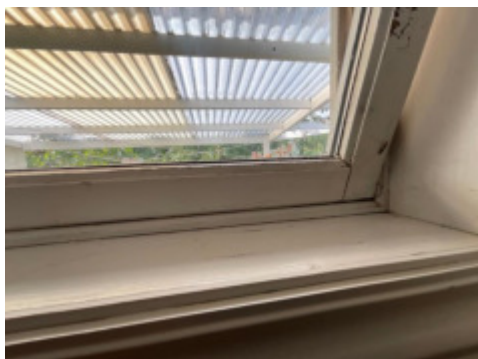
- Det er vindu/dør med ikke fuktbestandige materialer i våtsonen (ved vask, dusj, badekar, osv.), løsningen eller byggematerialet er uegnet

- Uegnede materialer må fuktbeskyttes/utskiftes.

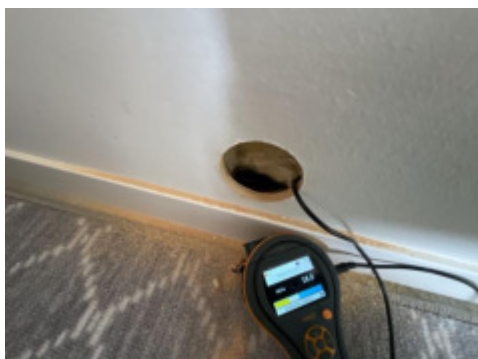
Hulltaking er foretatt uten å påvise unormale forhold. Hulltaking er foretatt i gang. Fuktkvotemåling (vekt%) i konstruksjonen ble målt til 19.

- Det er registrert symptom på fuktskader

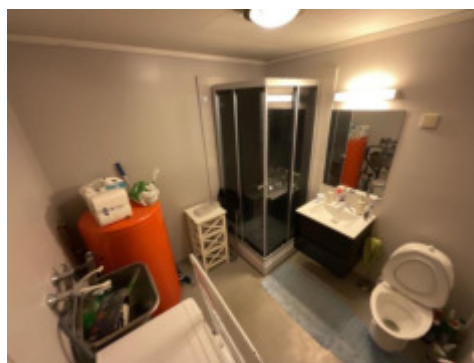
- Våtrommet må oppgraderes for å tåle normal bruk etter dagens krav.

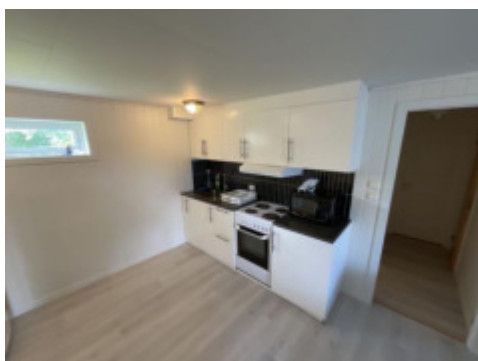
løs laminering på benkeplate.

- Det er påvist skader på overflater/kjøkkeninnredning utover normal slitasjegrad.

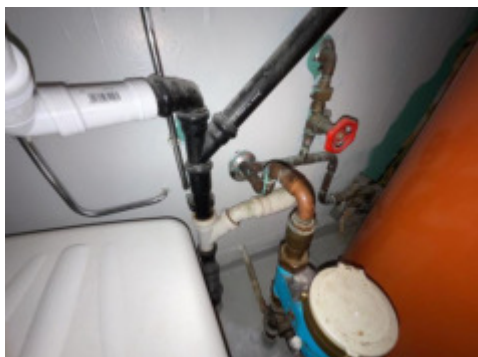
- Mer enn halvparten av forventet brukstid er passert på innvendige vannledninger.

- Det er ikke behov for utbedringstiltak siden anlegget fungerer i dag, men ut ifra alder kan skader plutselig oppstå på eldre anlegg.

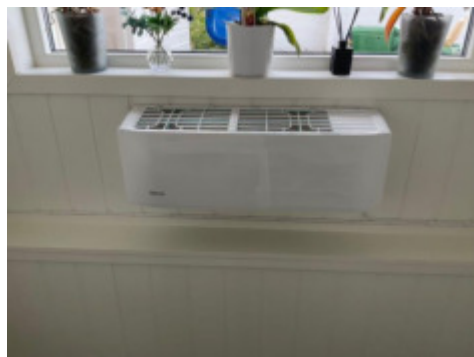
- Det har ikke vært avholdt service på anlegget senere år.

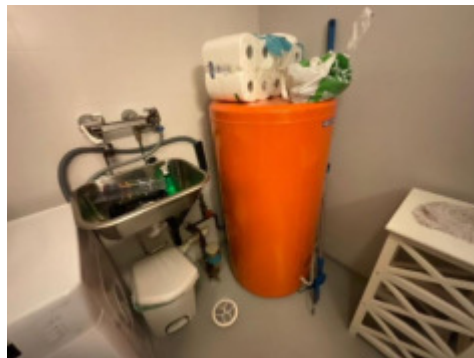
- Det er påvist at varmtvannstank er over 20 år

- Det er ikke behov for utbedringstiltak siden tanken fungerer i dag, men ut ifra alder kan skader plutselig oppstå på eldre tanker.

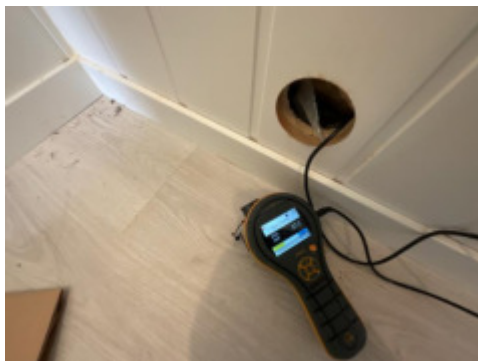
Fuktmåling i påforet vegg under terreng

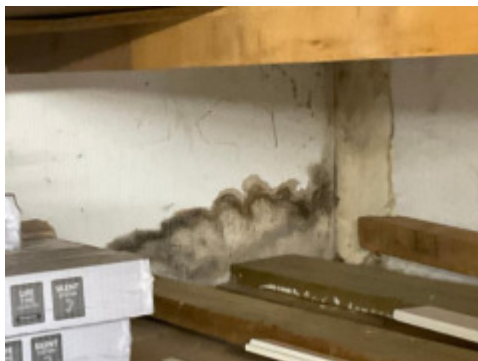
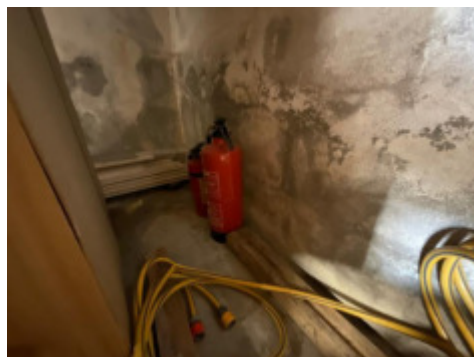
- Mer enn halvparten av forventet levetid på drenering er overskredet.
- Det er ut ifra observasjoner konstatert at drenering/tettesjikt har funksjonssvikt/svært begrenset effekt.

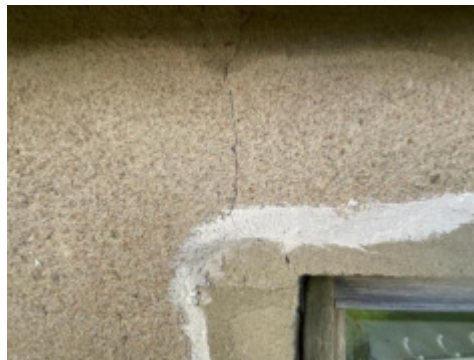
Riss i grunnmur

- Grunnmuren har sprekkdannelse.

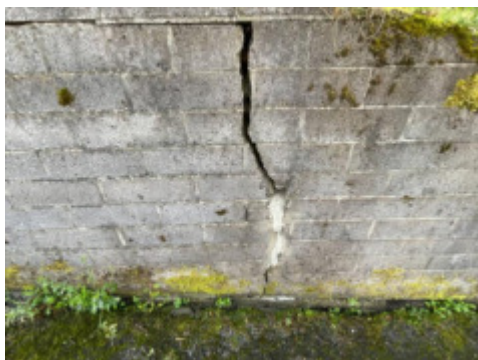
Sprekk

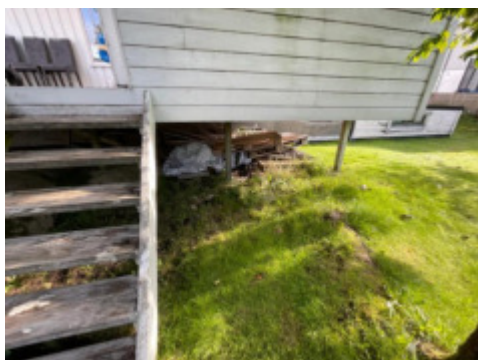
- Det er påvist dårlig eller flatt fall inn mot grunnmur og dermed muligheter for større vannansamlinger.
