# Murtetjønnvegen 39

Tveit Hyttegrend

# Tilstandsrapport

# gnr. 18, bnr. 1, fnr. 14

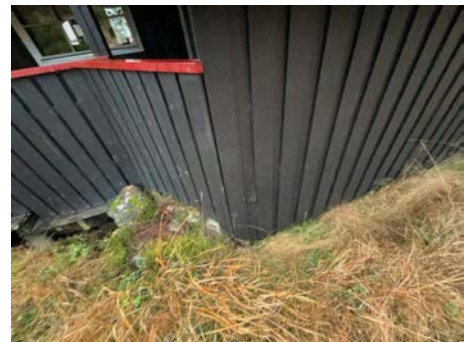
#### Vurdering av avvik:

- Det er avvik:

- Kledning står stedvis noe nært terreng, disponert for fuktopptrekk i treverk.

- Ytterligere kontroll av musetetting.

**Kostnadsestimat: Ingen umiddelbar kostnad**

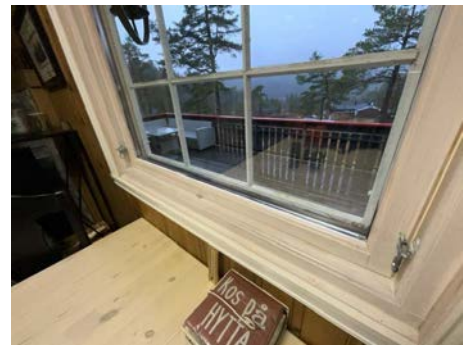
## Vurdering av avvik:

### • Det er avvik:

- To små vinduer i hytten er av eldre årgang, dvs. har passert 25 år, noe som tilsier at over halvparten av forventet levetid er utgått på pakninger/gummilister, bevegelige deler og isolerglass.
- Selger opplyser at det på et tidspunkt trakk inn noe fuktighet ved vindu i gangen. Når dette skjedde ble det konkludert med at årsak var tett takrenne og av vann trakk på innsiden mot vegg og vindu. Hensviser til selgers vedr. ytterligere informasjon og tiltak som ble utført. Se selgers egenerklæring vedr. dette.

- Utskifting av to vinduer av eldre dato er ikke prekært, men må kunne påregnes på sikt.

**Kostnadsestimat: Ingen umiddelbar kostnad**

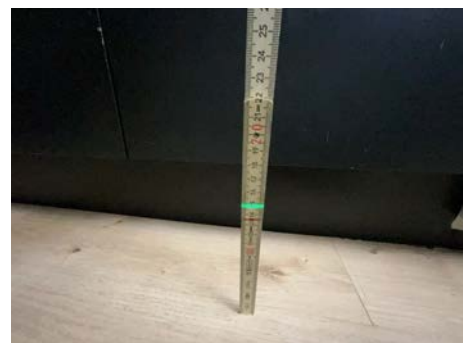
**TG 2** Etasjeskille/gulv mot grunn

Bjelkelag av tre. Antar en form for stubbloftgulv. Ukjent isolasjonsmengde mellom bjelkelag.

Ved kontroll av nivåforskjell på gulv ble det hovedsakelig registrert normale avvik alder tatt i betraktning, men nivåforskjellen ansees som et avvik basert på standardens krav. Se kommentar under. Kontrollen er kun stikkmessig utført.

- Høydeforskjell målt på 2 meters lengde var stedvis mellom 10 - 20 mm. og mellom 15 - 30 mm. i hele rom. Dette er avvik som kvalifiserer til tilstandsgrad 2 og gis med bakgrunn i standardens krav til godkjente måleavvik.

For å få tilstandsgrad 0 eller 1 må høydeforskjeller rettes opp. Det vil imidlertid sjelden være økonomisk rasjonelt som et enkeltstående tiltak i en bolig som dette. Dersom boligen en gang skal renoveres, kan man vurdere slike tiltak. Ny eier må selv vurdere eventuelt behov for oppretting.

**Kostnadsestimat: Ingen umiddelbar kostnad**

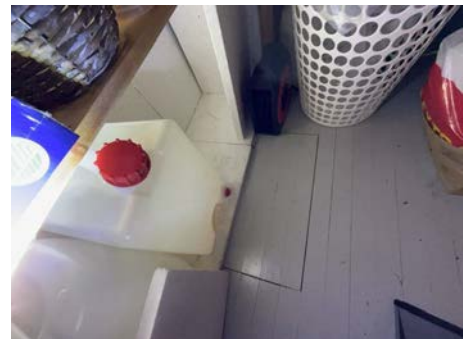
Foto viser luke i gulv i bodrom. Denne var blokkert med hylleseksjon og dermed ikke inspisert.
