# Tilstandsrapport

Boligbygg med flere boenheter

Torggata 9, 4580 LYNGDAL

Befaringsdato: 09.10.2024

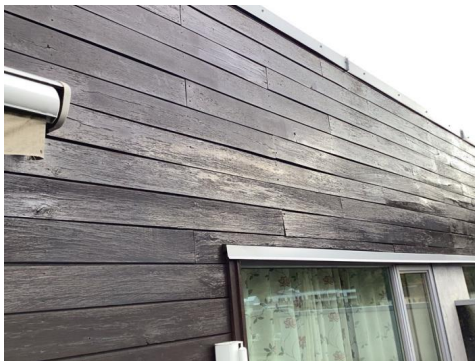
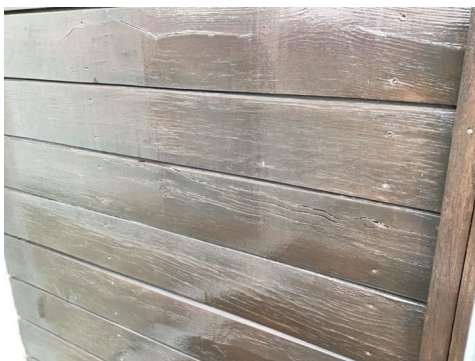
Oppsprukket kledning

- Lokal utbedring/utskiftning bør utføres.

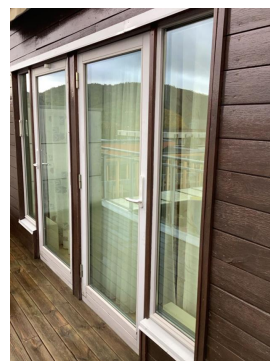
Balkongdør henger og må justeres

Justere død

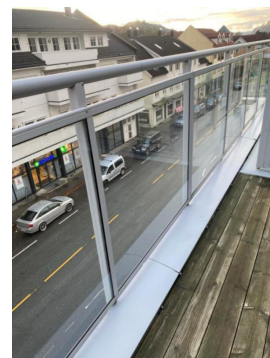
Det er noe slark i rekkverk

Innfestning må strammes

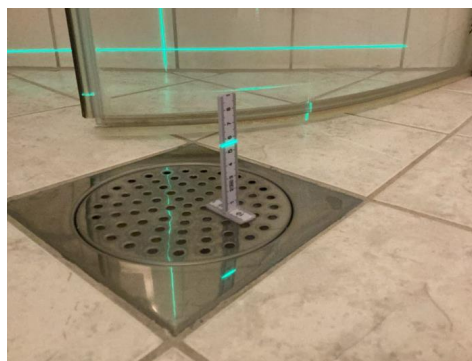
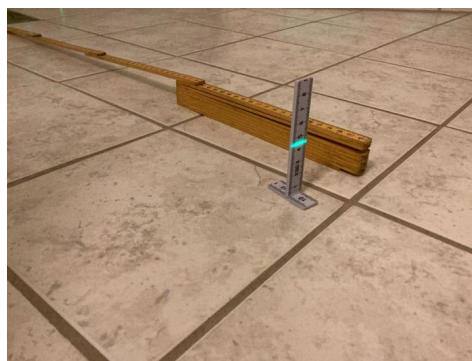
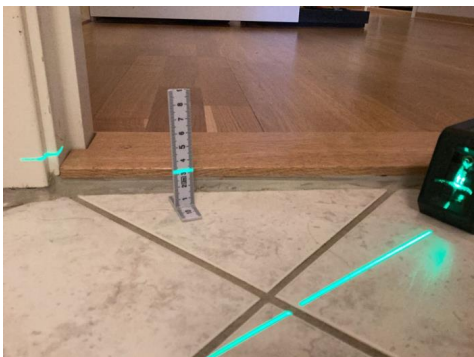
- Det er påvist avvik i fallforhold til sluk i forhold til krav i forskrift på byggetidspunktet.

- Våtrommet fungerer med dette avviket.

Måling ved sluk

Måling 80 cm fra sluk

Måling ved terskel

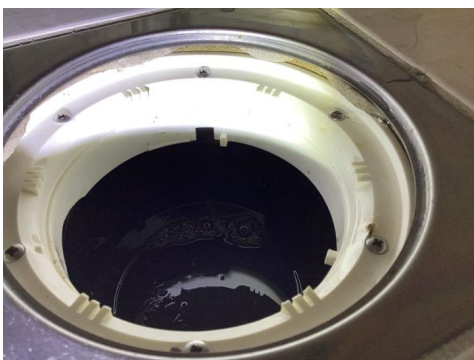
Synlig membran / mansjett under klemring

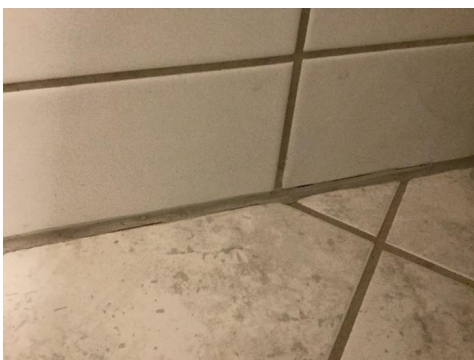
Mykfuger er monden for utskifting

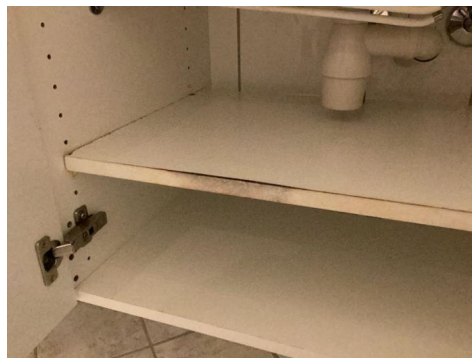
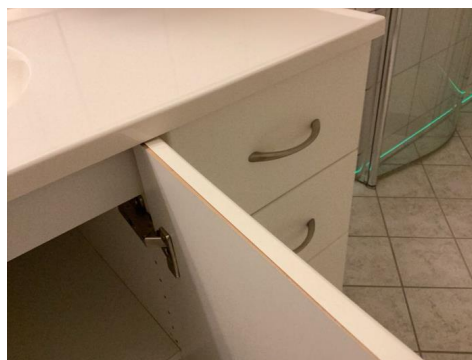
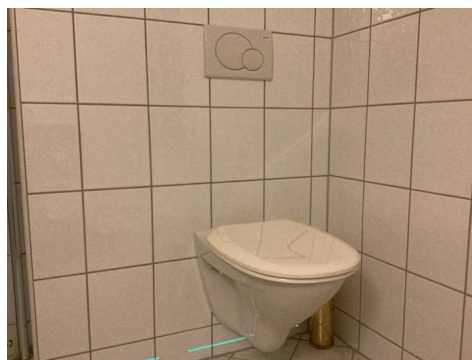
- Det er ikke påvist tilfredsstillende løsning for å synliggjøre lekkasje fra innebygget sistene.
- Det er påvist skader på innredning.

Slitt plate

Løs film

Toalett med innebygget sistene

- Lokal utbedring må utføres.
- Ved implementering av innebygget sistene var det ikke krav om lekkasjesikring, konstruksjonen bør jevnlig observeres.

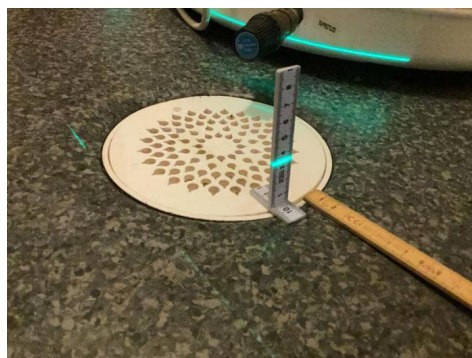
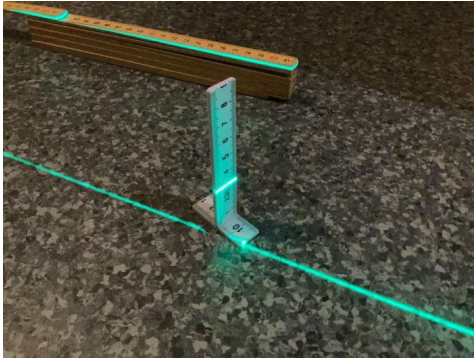
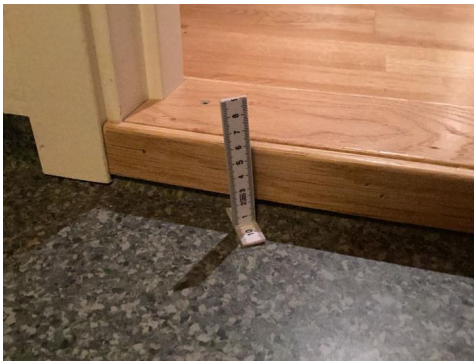
- Det er påvist avvik i fallforhold til sluk i forhold til krav i forskrift på byggetidspunktet.

- Våtrommet fungerer med dette avviket.

Måling ved sluk

Måling 80 cm fra sluk

Måling ved terskel

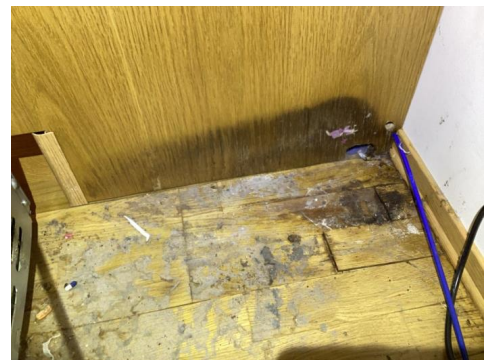
- Det er påvist skader/fuktskjolder i kjøkkengulvet.

Skade på gulv under kjøleskap

- De påviste skader må utbedres.

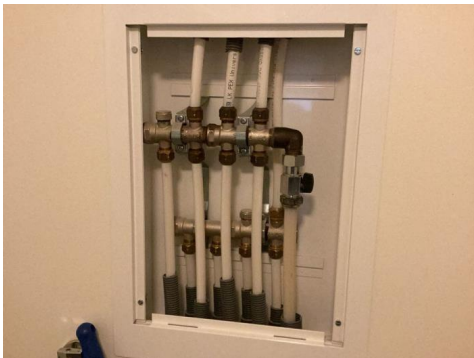
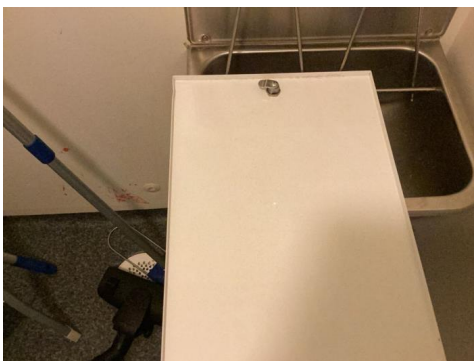
Kurser er ikke merket

- Rørkurser på rør-i-rør system bør merkes.
