# Flintvegen 7

Hovet - Porsgrunn

## Tilstandsrapport Eierskifte

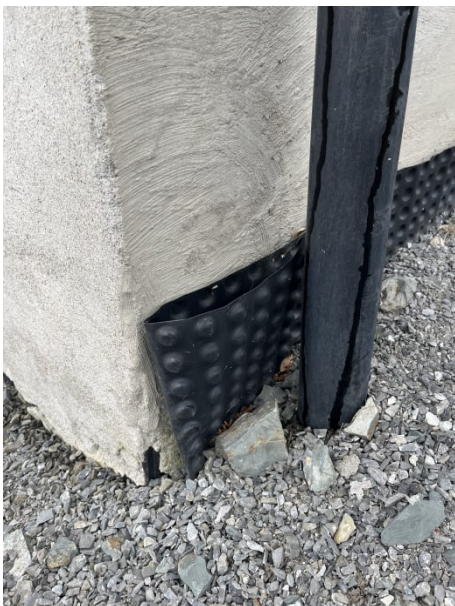
Avskaling av overflatepuss. Det observeres "Gudron" som tettesikt bak pussen.

Dreneringen/fuktsikring har nådd en alder som gjør tettheten usikker i tiden som kommer. Normal brukstid for en drenering anslås til å være ca. 30 år. En oppgradering av drenering og grunnmursplast må påberegnes.

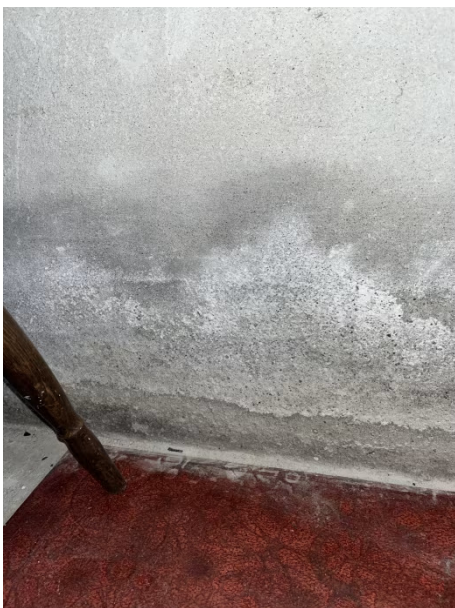
Saltutslag på yttervegger i underetasjen.

Kun overflate sprekker i puss mot syd. Sprekker/avskaling har/får ingen konsekvenser med konstruksjonen. Det er begrenset tilgang til ytterveggene da de fleste veggene innvendig er på føret. Det registreres misfarging/saltutslag i overflater på yttervegg i bod. Med bakgrunn i dette og veiledende krav i NS 3600, settes angitt TG

En av årsakene til gjennomslag/eller fukt på yttervegg er temperatur og nedsatt ventilering i rommet. Varm luft kjøles ned og det vil danne kondens nederst på veggene og saltutslag vil komme frem over tid. God ventilering er viktig.

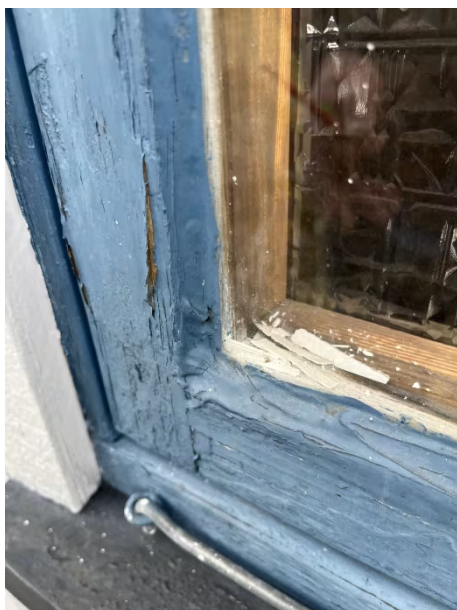
Vinduene i trappegang.

Utskifting av dører og vindu pga. skade og slitasje må påregnes innen 2-4 år.

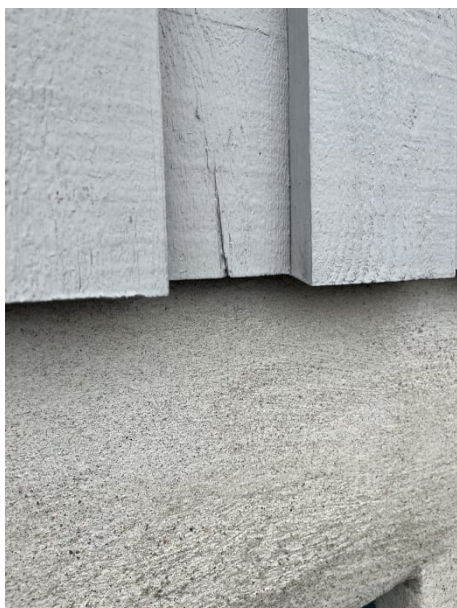
Enkelte sprekkdannelse i utvendig kledning fra byggeår.

Panelet har ikke andre store avvik, tatt alder med i betraktning.

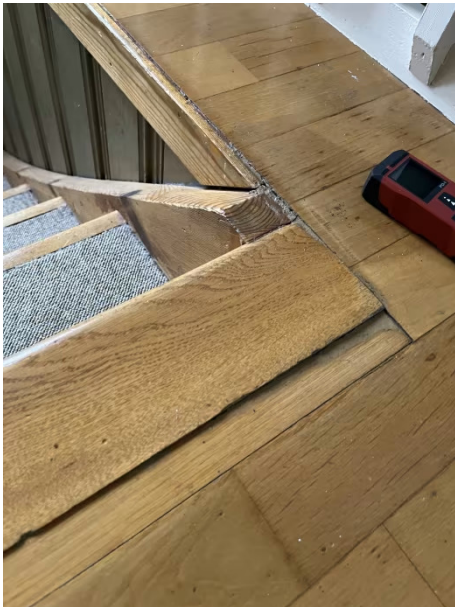
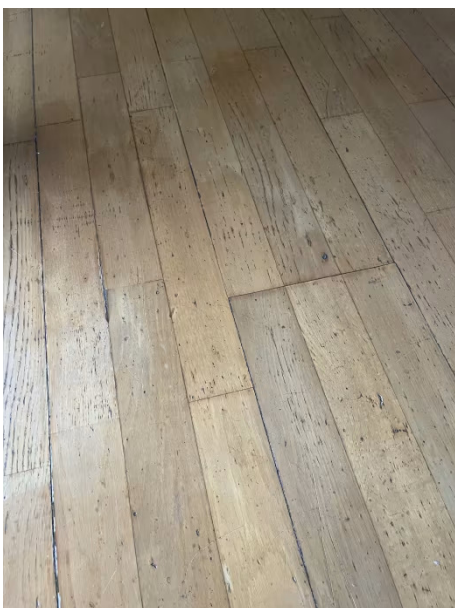
Type	Trebjelkelag
Etasjeskille er et trebjelkelag.	
Er det påvist nedbøy, skjevheter eller svikt i etasjeskille/gulv?	Ja

<b>Oppsummering av etasjeskille og gulv på grunn</b>	<b>TG-2</b>
Ikke over kravene satt i NS 3600 til angitt TG.	
1. etasje: Ved enkel nivellering av stue, registreres det et høydeavvik på ca. 14 mm. over hele rommet, og ca. 5 mm. over 2 meter.	
Det registreres stor slitasje på parkettgulv og noe sprekker mellom gulv og trapp. På grunn av slitt gulv og sprekker ved trapp settes angitt TG Planenhet til gulvet er innenfor forventet nivå med tanke på alder. Noe oppretting må forventes ved legging av nytt gulv.

<b>Anbefalte tiltak / ytterligere undersøkelser anbefales</b>
Det må berednes oppgradering av parkettgulv i stuen, og avviket ved trapp med sprekker må utbedres.

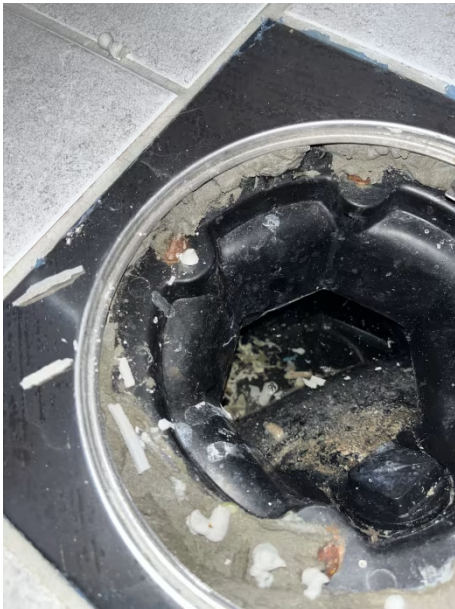
Sluk og membran på toalettet er ikke ikke etter kravene til gjellende regler i NS 3600.
