# Hugins gate 1

**Hugins gate 1, 4631  
KRISTIANSAND S**

# Tilstandsrapport

Befaringsdato: 17.09.2024

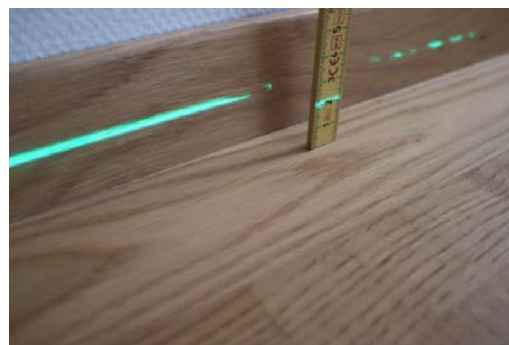
## TG 2 Etasjeskille/gulv mot grunn

Etasjeskillere av tre. Mur mot bakken. Etasjeskillere har noen høydeforskjeller som er litt større enn godkjente avvik. Det er vanlig i eldre boliger. Det er også registrert noen mindre høydeforskjeller på andre gulv. Det vil imidlertid sjelden være økonomisk rasjonelt som et enkeltstående tiltak i en bolig som dette. Dersom boligen en gang skal renoveres, kan man vurdere slike tiltak.

- Målt høydeforskjell på over 15 mm gjennom hele rommet. Tilstandsgrad 2 gis med bakgrunn i standardens krav til godkjente måleavvik.

Målt 2 cm retningsavvik i stuen 1.etg.

- For å få tilstandsgrad 0 eller 1 må høydeforskjeller rettes opp. Det vil imidlertid sjelden være økonomisk rasjonelt som et enkeltstående tiltak i en bolig som dette. Dersom boligen en gang skal renoveres, kan man vurdere slike tiltak.

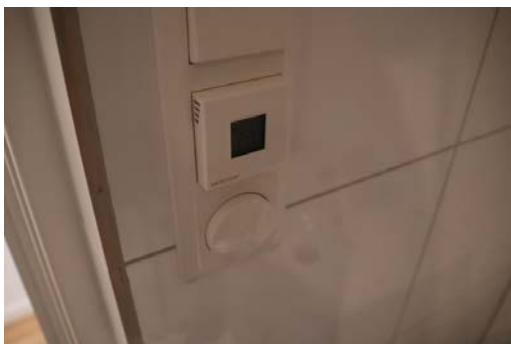
### KJELLER > BAD

#### TG 2 Overflater Gulv

- Det er mulighet for at det kan forekomme vannlekkasje på våtrommet hvor vann ikke vil gå til sluk.
- Det er påvist at høydeforskjell fra topp slukrist til gulv/synlig topp membran ved dørterskel er mindre enn 25 mm.
- Det er påvist avvik i fallforhold til sluk i forhold til krav i forskrift på byggetidspunktet.

- Andre tiltak:
- Det bør etableres avrenning inn til sluk for hele våtrommet.

Sluket må regelmessig renskes. Dusjkabinett må brukes i rommet. Når våtrommet pusses opp må det lages oppkant og tilstrekkelig fall til sluket.

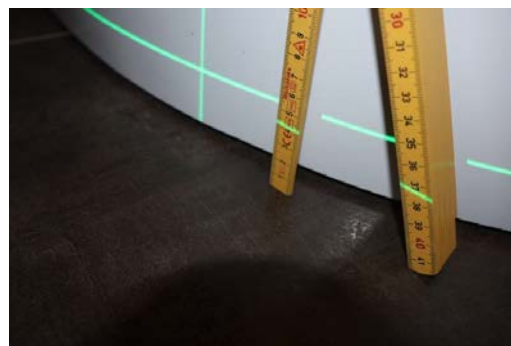
#### TG 2 Sluk, membran og tettesjikt

Ved inspeksjon i sluket er det vanskelig å se hvordan det er gjort med fuktsikring.

Eier opplyser om å ha smørt membran, men ikke brukt slukmansjett. Ingen synlige lekkasjer fra rommet.

- Det er påvist mangelfull/feil utførelse rundt rørgjennomføringer e.l. som gir fare for fukt i konstruksjonen i våtsone.

- Andre tiltak:
- Løsningen/utførelsen rundt rørgjennomføringer gir fare for fukt inn i konstruksjoner.

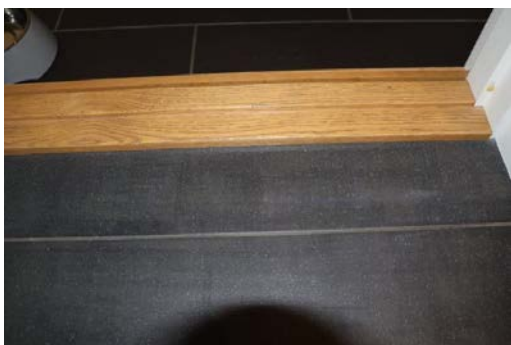
### TG 2 Sluk, membran og tettesjikt

Eier har smørt membran på gulvet. Men det er ikke brukt slukmansjett. Når en ser i sluket ser det ok ut. Men det er ikke gjort helt som utførelsen krever. Det har ikke vært noen lekkasjer i rommet.

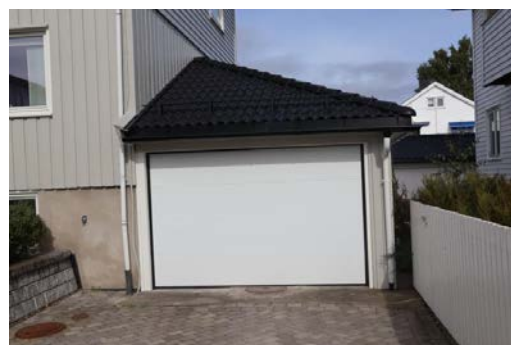
Kumlokk til septiktank foran garasjeporten.

## ! TG 2 Septiktank

- Det er ikke behov for utbedringstiltak siden tanken fungerer i dag, men ut ifra alder kan skader plutselig oppstå på eldre tanker.
