# Svarttjennlia 15

Svarttjenn - Tvedestrand

# Tilstandsrapport

# gnr. 59, bnr. 376

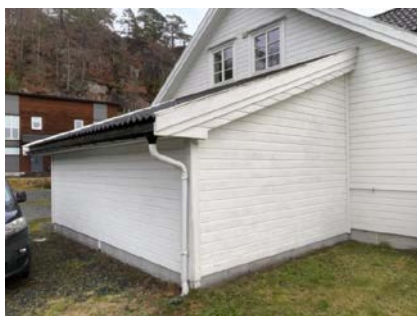
## TE 3 Snøfangere

Eventuell ettermontering av snøfangere i tilknytning til carporten medfører at takkonstruksjonen tidvis utsettes for ekstra vektbelastning og innebærer at dimensjonering og innfesting mot yttervegg må undersøkes nærmere.

Kostnadsestimat: 50 000 - 100 000

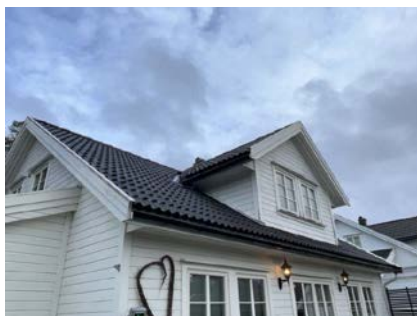
## TE 2 Veggkonstruksjon

Det er avvik: Det ble registrert malingsflass / vedlikeholdsetterlep, hovedsakelig i tilknytning til vassheller. Vasshellene er ikke innfelt i kledningen og det ble registrert vridninger. Deler av ytterkledningen er utsatt for vannsprut fra tilstøtende treopparbeidelse.

Utvendig vedlikehold. Hovedsakelig i tilknytning til vassheller. Utbedring av vassheller med vridninger / vindskjevheter og ettermontering av innfelte overgangsbeslag mellom vassheller og ytterkledningen. Det bør også ettermonteres overgangsbeslag ved veggfoten, mellom kledning og terrassegulv / rampe.

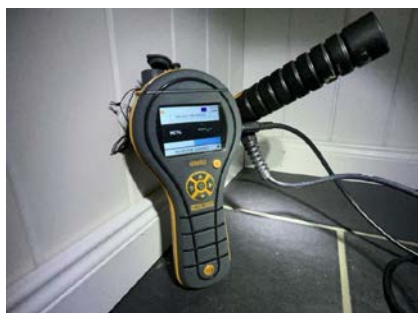
Hulltaking med inspeksjon og fuktmåling er foretatt fra tilstøtende entre, mot dusjsonen. Det er ikke avdekket skadelige fuktverdier i hulltakingsområdet, ved måling av trefukttinnhold.

Hulltaking - Fuktmåling - Tørr konstruksjon i hulltakingsområdet.

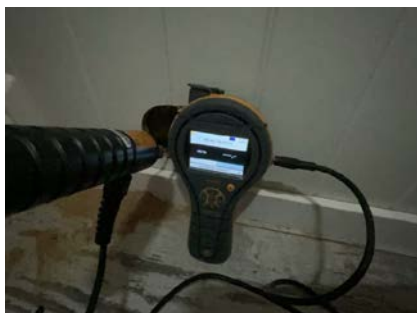
Hulltaking med inspeksjon og fuktmåling er foretatt fra tilstøtende bod, i delegg mot toalett og servant. Det er ikke avdekket skadelige fuktverdier i hulltakingsområdet, ved måling av trefukttinnhold.

Hulltaking - Fuktmåling - Tørr konstruksjon i hulltakingsområdet.

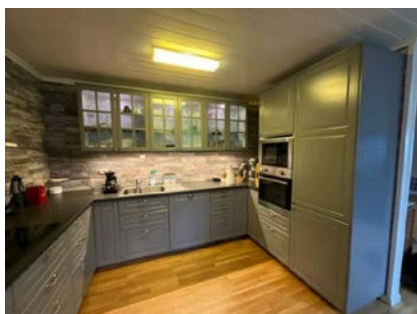
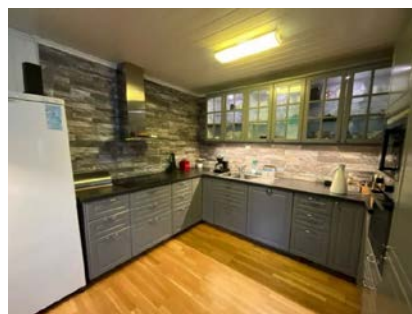
Det er ikke påvist tegn på at det er montert lekkasjedeteksjon ved oppvaskmaskin/oppvaskkum, dette er et krav på kjøkkenet ut ifra alder. Komfyrvakt er ikke fastmontert. Det ble registrert svelling i benkplateskjøt.

Fastmontering av komfyrvakt og ettermontering av automatisk lekkasjestopper (forskriftsmessig påkrevet). Forsegling av benkplateskjøt for å unngå unødig fuktbelastning.

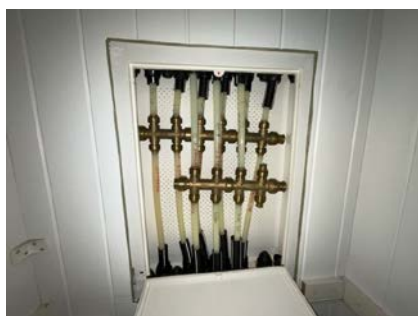
Det er avvik: Innvendig stoppekran er plassert ved innbygget varmtvannsbereder og har begrenset tilkomst. Det foreligger ikke forvaltning, drift og vedlikeholdsdokumentasjon (FDV) for anlegget.

Innhent dokumentasjon om mulig. Etablere enkle tilkomst til innvendig stoppekran.

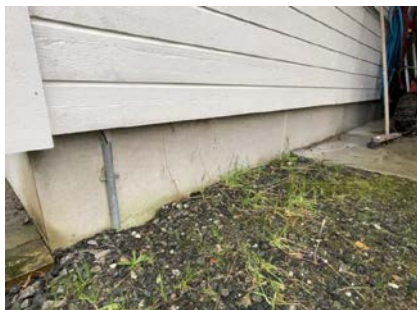
### TE 2 Ringmur - Carport

Det er avvik: Ringmuren mangler beskyttende overflate av puss eller slemming.
