Løkkeveien 42

Farsund sentrum

Rapportdato: 23.09.2024

Tilstandsrapport

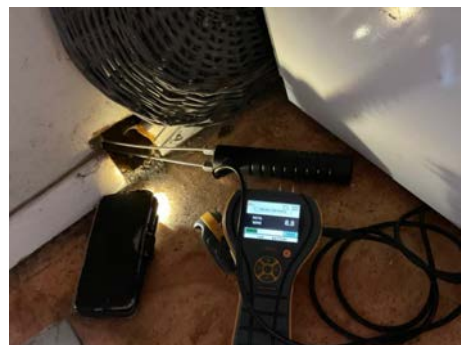
HOVEDPLAN > BAD

TG 3 Generell

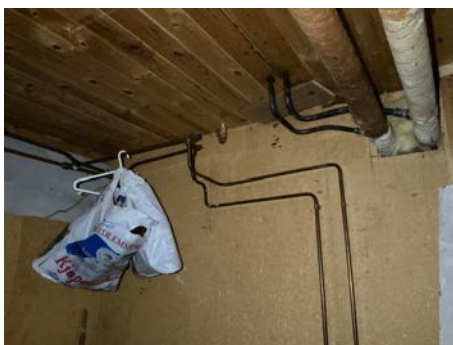
TG 2 Avløpsrør

Det er avløpsrør av støpejern og plast.

- Mer enn halvparten av forventet brukstid er passert på innvendige avløpsledninger.

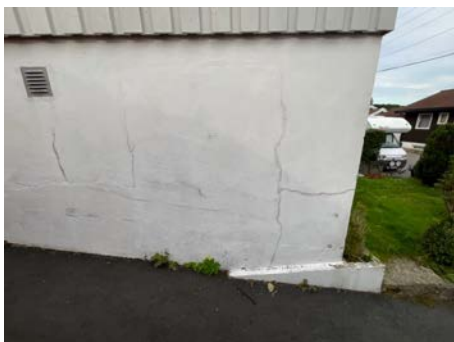
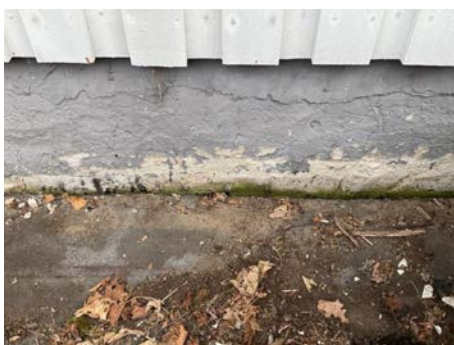
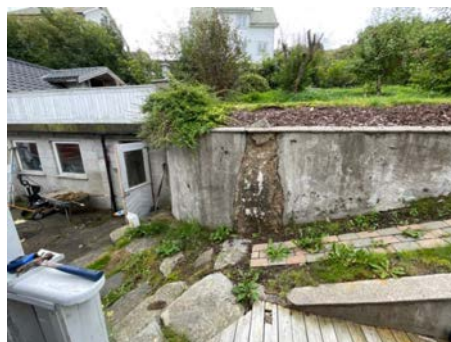
TG 2 Terrenghold

Boligen er oppført i skrånende terreng.

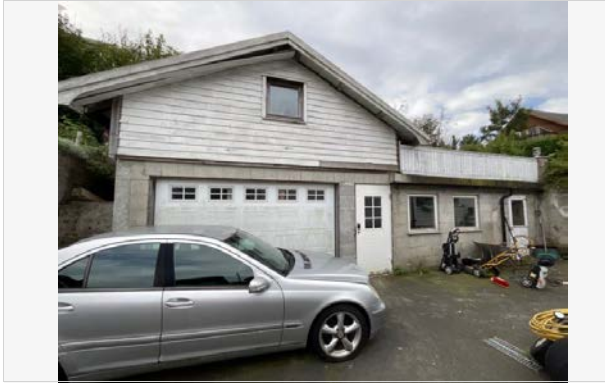
Garasje

Hele garasjen er ikke ferdigstilt. Det må utføres renovering/ferdigstilling på store deler av garasjen.

Med bakgrunn av dette må det påregnes oppgraderinger. TG 3
