Eskedalveien 364

Eskedalveien 364, 3220
SANDEFJORD

Tilstandsrapport

Befaringsdato: 18.09.2024

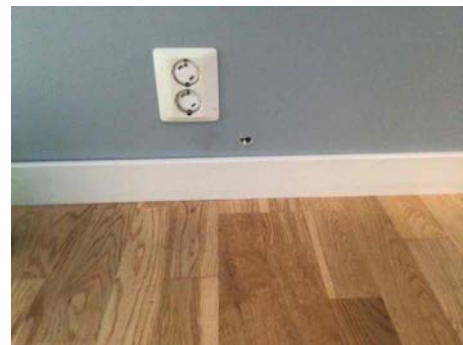
Det er fra byggeår. Normal slitasje. Det ble observert et lite hull i yttervegg i stue 1 etg. (ved hev/skyvedør, mot gulvlist), noe riss på plateskjøt på vegg i soverom 2 etg, noe slitasje på gulv i stue 1 etg. og løs overgangslister mellom entre/stue 1 etg. Dette alene settes til TG2. Selger opplyser at det er lagt nytt parkettgulv i stue 2 etg. og ny himling i entre 1 etg. pga. vannlekkasje fra bad 2 etg.

Hull i vegg stue 1 etg.

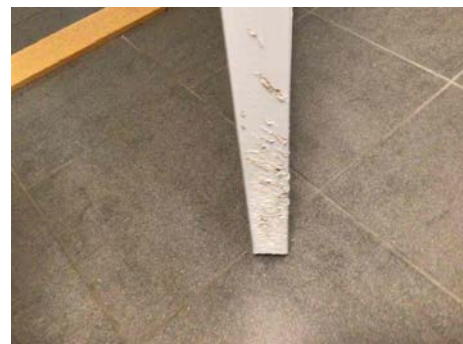
Innerdører av typen malte kompakte dører fra byggeår. Noe slitasje på dører og karmen ble observert.

Slitasje dør vaskerom

- Lokal utbedring må påregnes.

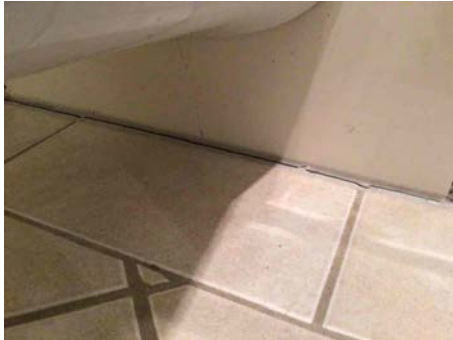
- Det er påvist sprekker i fliser.

Det ble observert sprekke i en veggflis under toalett.

Sprekk i flis under toalett

- Våtrommet fungerer med dette avviket.
- Det må gjøres tiltak for å utbedre avviket.

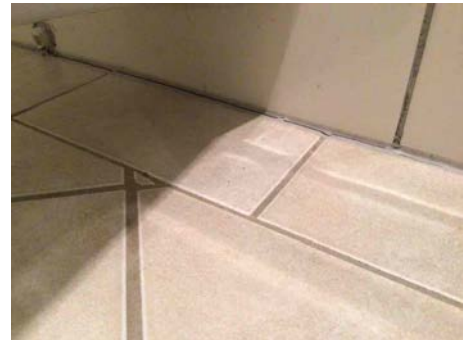
- Det er påvist at høydeforskjell fra topp slukrist til gulv/synlig topp membran ved dørterskel er mindre enn 25 mm.
- Det er påvist avvik i fallforhold til sluk i forhold til krav i forskrift på byggetidspunktet.
- Det er påvist andre avvik:

Sprekk i fuge mellom vegg/gulv

sprekk i fuge

- Det må foretas utbedring av fallforhold.
- Det må foretas tiltak for å lukke avviket.

Legge nye fuger

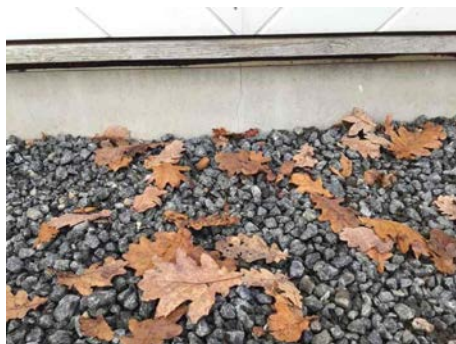
Ringmur av ringmurselementer, det er støpt plate i 1 etg. Det ble stedvis observert riss på elementer og synlig isolasjon i skjøter. Det mangler dekklist/fugemasse i skjøter, dette bør monteres.

Riss

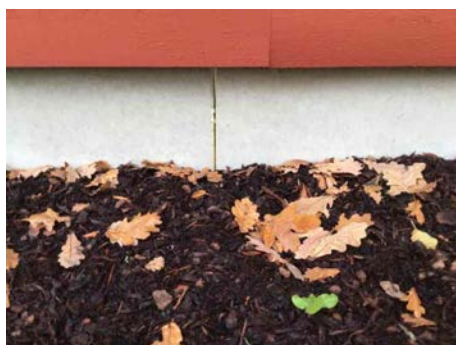
Manglende list/fugemasse i skjøter
